高知県竹林寺客殿の調査

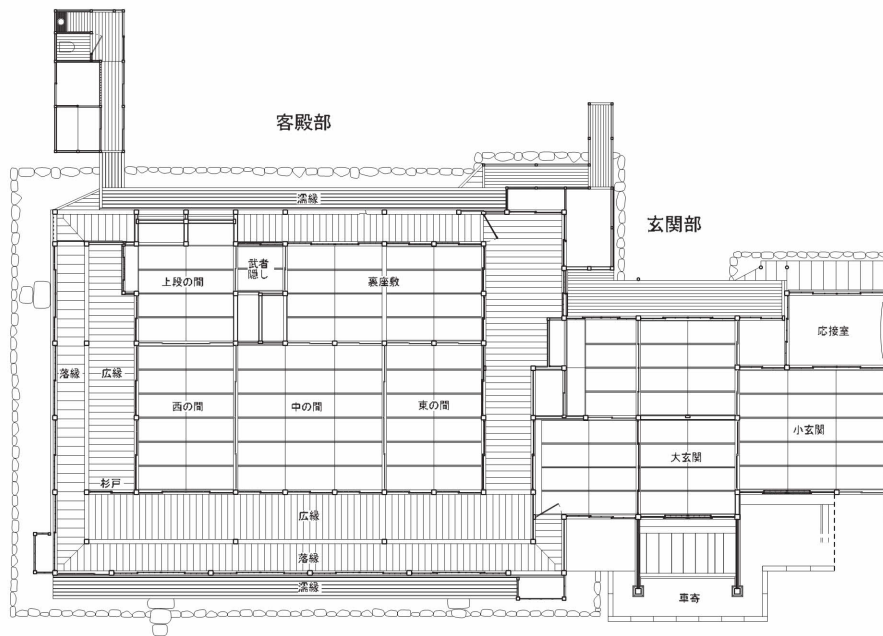
図34 竹林寺客殿 平面図 1:300

平面・造作の特徴 客殿は南面して建ち、東側の玄関部と、西側の客殿部で構成される。玄関部は、桁行12.8m、梁間7.9m、切妻造、銅板葺、正面に車寄付の式台玄関をもち、車寄は向唐破風造、銅板葺とする。玄関部は、南面中央の「大玄関」、その東側の「小玄関」、「大玄関」西側の客殿との取り合いの部屋と、その北側の部屋からなる。「大玄関」とその西側の部屋はほぼ当初形式をとどめるが、「小玄関」の東側および、北側の部屋列には改造が認められる。

客殿部分は、桁行20.2m、梁間14.3m、一重、入母屋造、鉄板葺である。濡縁および雨戸仕舞に若干の改造がみられるものの、間取りは、当初からおおきな改造はない。南面と北面に幅半間の濡縁をもち、四周に内縁をめぐらし、部屋は大きく6部屋で構成される。南面と西面の内縁は、外側の4尺幅の落縁と内側の1間幅の広縁からなり、落縁と広縁境には柱を立てて框を通し、広縁を框1段分高くする。そして、南の広縁と西の広縁の間に、杉戸を立てて、鴨居上に竹節欄間を飾る。現状では、内縁となっているが、このような形式は、中世末期から江戸

改造等 客殿部は間取りや軸部におおきな改造はない。改造としては、南面濡縁と雨戸の構造、西面北端の濡縁の撤去、北面西端部の北方へ続く建物が取り付け時期があり、それともなう雨戸の変更、北面濡縁の修理、西北隅部分の柱間装置の変更、東北隅部分の押入と3畳間の増築、東面入側に玄関棟から床の間を張り出させたことなどである。

の部屋北面の柱間装置の変更（土壁→引違戸）、小玄関東面北側の柱間装置の変更（土壁撤去）、小玄関と背面8畳との境の柱間装置の変更（土壁→引違戸）、小玄関東部で南方に突出する部分などが改造された点である。

北側は改造がおおきく、西側の8畳の間と6畳の間は当初はいずれも奥行き1間の4畳の間と復原され、その北側には1間幅の縁があったものと想定される。応接室は、内部は近年に改造を受けているが、間取りには変更がないとみられ、当初は納戸的な部屋であったと考えられる。

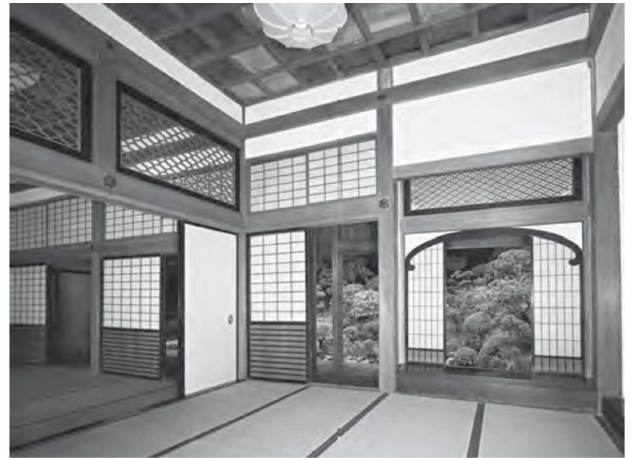
図36 竹林寺客殿 上段の間（北東から）

北側の3部屋のうち、東側の2部屋は「裏座敷」と称し、西側の部屋の西面に床を構える。西端の部屋が「上段の間」であり、「裏座敷」と「上段の間」の間の小部屋を「武者隠し」とする。上段の間は、他の部屋より框1段分高くし、北面に床・棚、西面に付書院を備え、蟻壁長押・蟻壁をまわして格天井を張り、格式高くつくる。なお、東面の「武者隠し」との部屋境は、いわゆる帳台構とはせず、1間幅の引き違い襖としている。
