写真測量による建造物の経年変形

建造物研究室

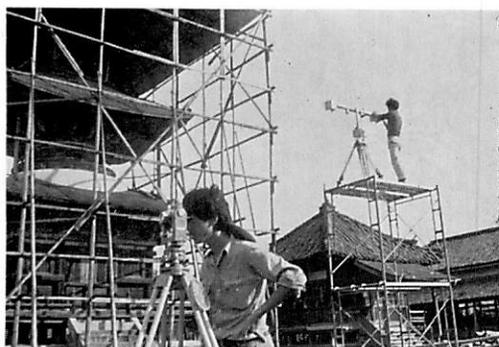
酒見寺多宝塔の撮影

修理前のものとして酒見寺多宝塔(兵庫県)の写真測量を行ない、その立面図を作製した。
