三次元レーザースキャナによる 唐招提寺金堂の破損図作成

唐招提寺金堂での実測 唐招提寺金堂（奈良市）では、軒先の鉛直荷重により柱の内倒れがおこっており、傾斜が進行した場合の危険性を鑑み、寺より委託された奈良県が、保存修理を始めている。建造物研究室では、唐招提寺・奈良県文化財保存事務所の協力を得て、金堂の構造的特性を把握するための手法研究を実施した。

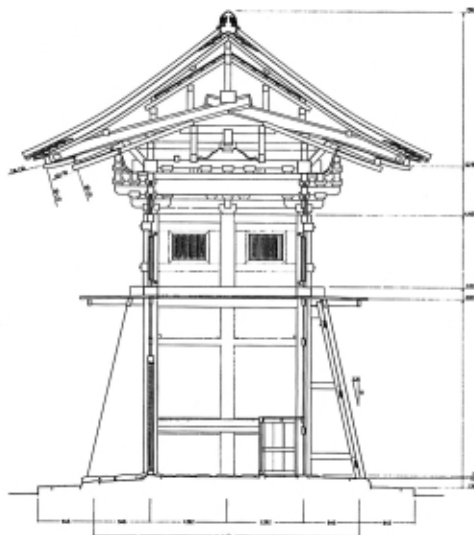
図24 新薬師寺鐘楼断面図
（『修理工事報告書』1996より）

図24は5年前に竣工した新薬師寺鐘楼（奈良市）の梁行断面図である。前回の修理より100年ほど経過し、軒の垂下が生じていたが、図面では垂木のたわみ・組物の変形を補正している。前回修理時の納まりを作図し、実測値とは異なる設計寸法を書き込んでいる。

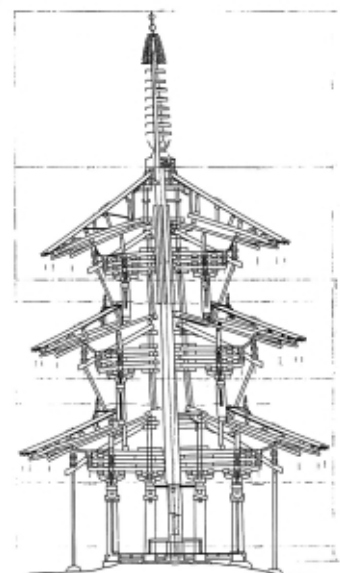
図25 當麻寺東塔明治修理前断面図
（奈良県所蔵図面より）

一方、明治末期の修理においては破損の状態をそのままに描く図面もつくられていた。図25は當麻寺東塔（奈良県當麻町）の明治35年解体修理着手前の断面図である。心柱が傾斜し、尾垂木下端には垂下を防ぐ支柱が組み込まれ、破損状況をそのままに描いている。修理技術者は

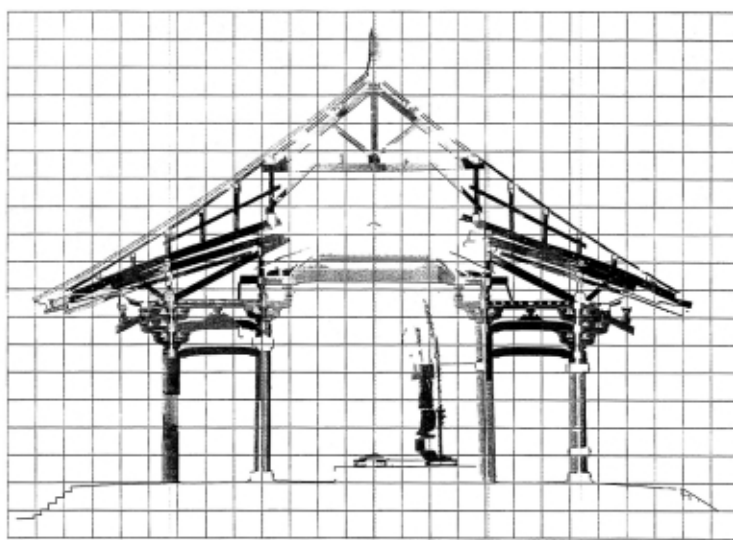
図27 合成データより作成した断面図

体化した金堂が記録されている。最終的な図化作業においては明治破損図のように断面図での表示が最適と考え、合成立体化させたデータをモニター上で切断し、言葉どおりの断面図としてプリントアウトした（図27）。

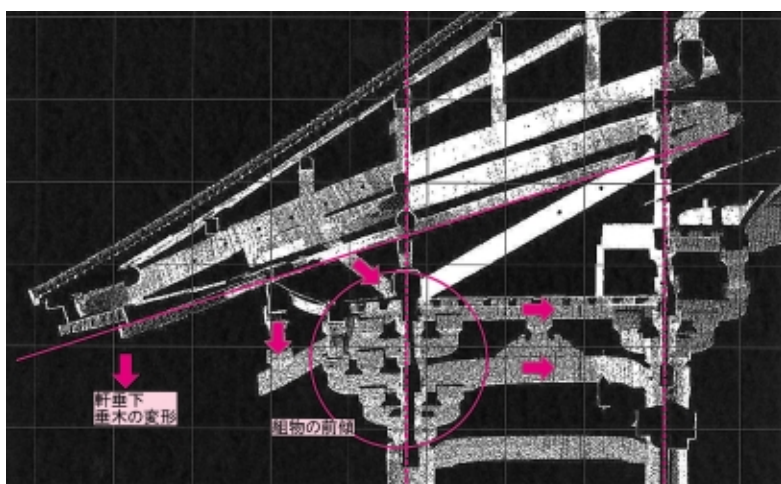
図28 軒廻り詳細図

成果の検証 作成した図面を見ると、(1)多大な荷重による軒の垂下。垂木の変形。(2)側通り組物の前傾。斗・肘木は一体となり大斗下端を中心とした回転。(3)枯木受けを通じて通肘木に水平力が伝達され、入側通り組物位置で大虹梁の反力を受け、組物が傾斜している破損状況が確認できる（図28・29）。
