第1章 解体作業の進展

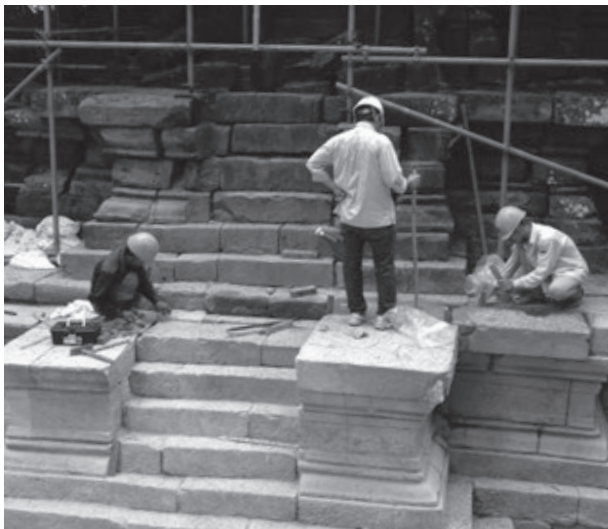
第1図 中央祠堂南階段の修復

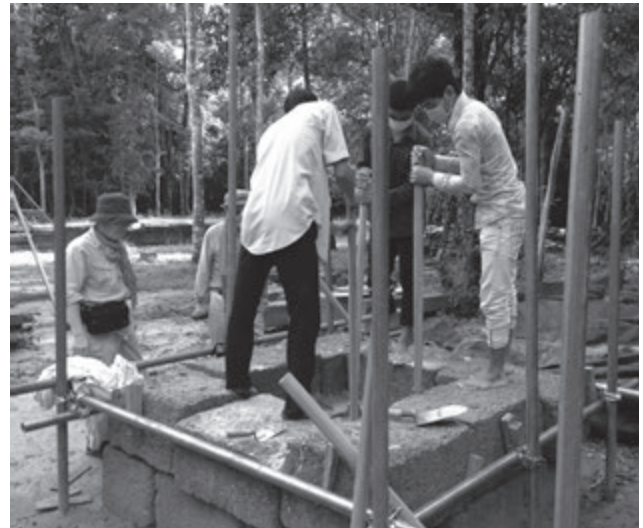
2013年6月には南祠堂南側で、2カ所の試験盛土を製作し、基壇土の改良のためのデータを収集した。7月には保存科学の調査をおこなうとともに、基壇内埋土の改良混合比を決定し、ラテライトパウダーと粘土パウダー製作のための準備をおこなった。また掘込地業の調査を随時おこない、埋納土器などを検出した。

第2図 基壇土試験盛土

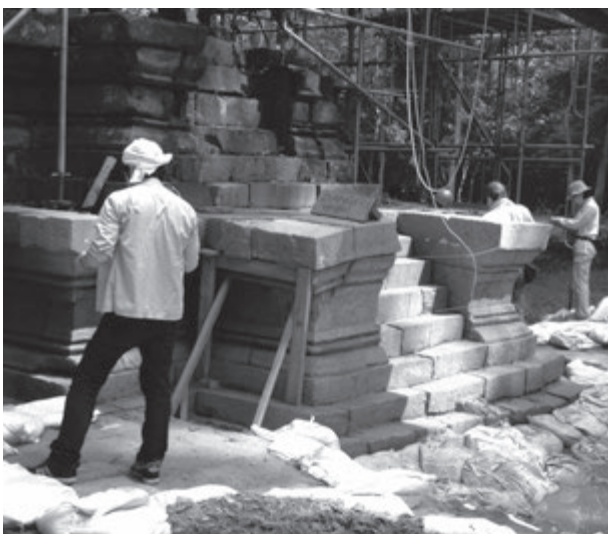
その後9月にはN23を解体した。N23の解体が終了した時点で、南祠堂基壇外装と中央祠堂との取り付け部の調査をおこなうこととし、10月に建築班の調査をおこなった。中央祠堂との取り付け部を中心に11月に再び(株)共和による3D測量をおこなった。11月に入り雨期が終了したのを受けてN24とN25の解体を開始した。この2層はほぼラテライトで構成されており、解体取り上げには周囲の発掘が必要とされたため、基壇外周約1mの範囲について発掘をおこなった。その過程で基壇南外側の2カ所からさらに埋納土器が発見された。

第3図 建築班調査

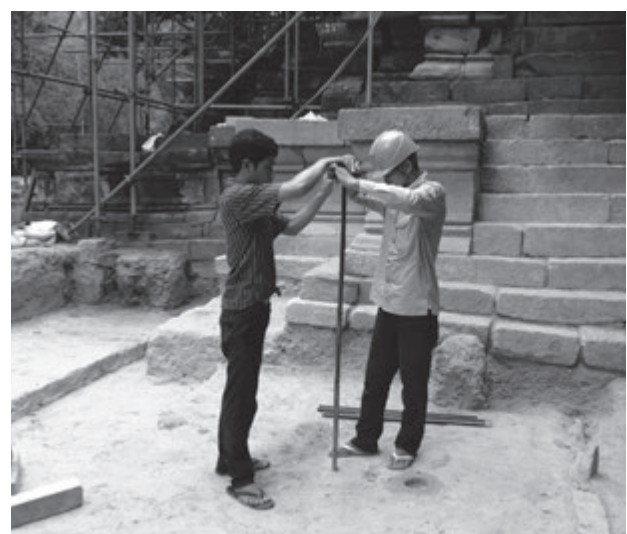
第4図 ハンドオーガーによる掘削調査
