第2章 下成基壇各段の解体

第1節 下成基壇外装部の解体 (N19～N22)

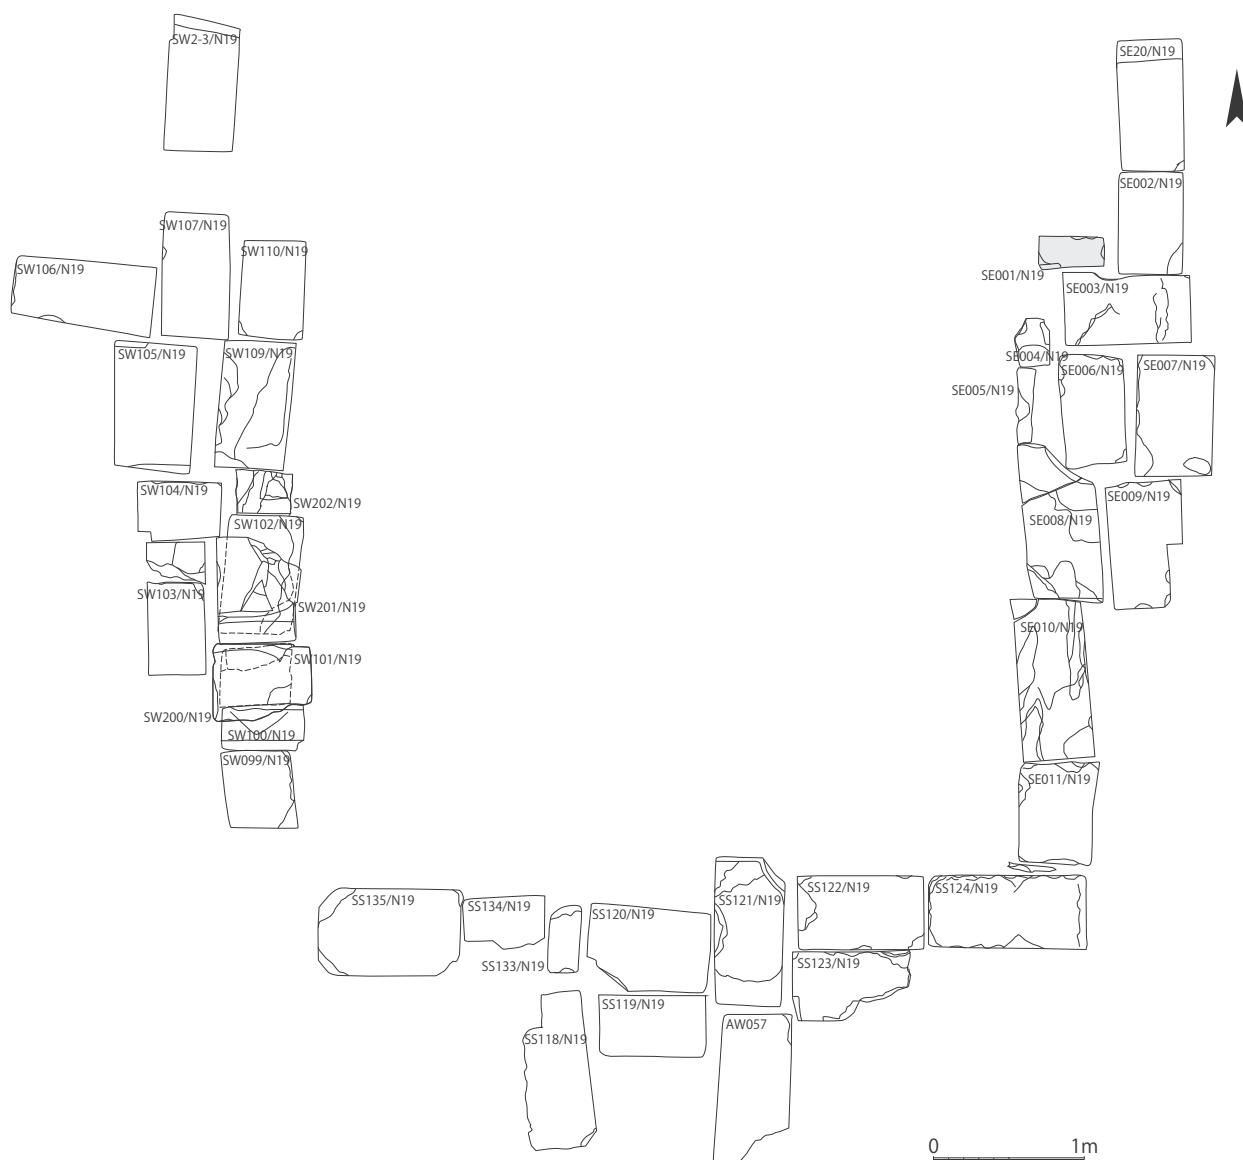
第5図 N19平面図

N19は下成基壇敷石であるN18直下の石組みで、基壇外装石材としては葛石に相当する。地覆石に相当するN21とは上下逆のモールディングが施される。

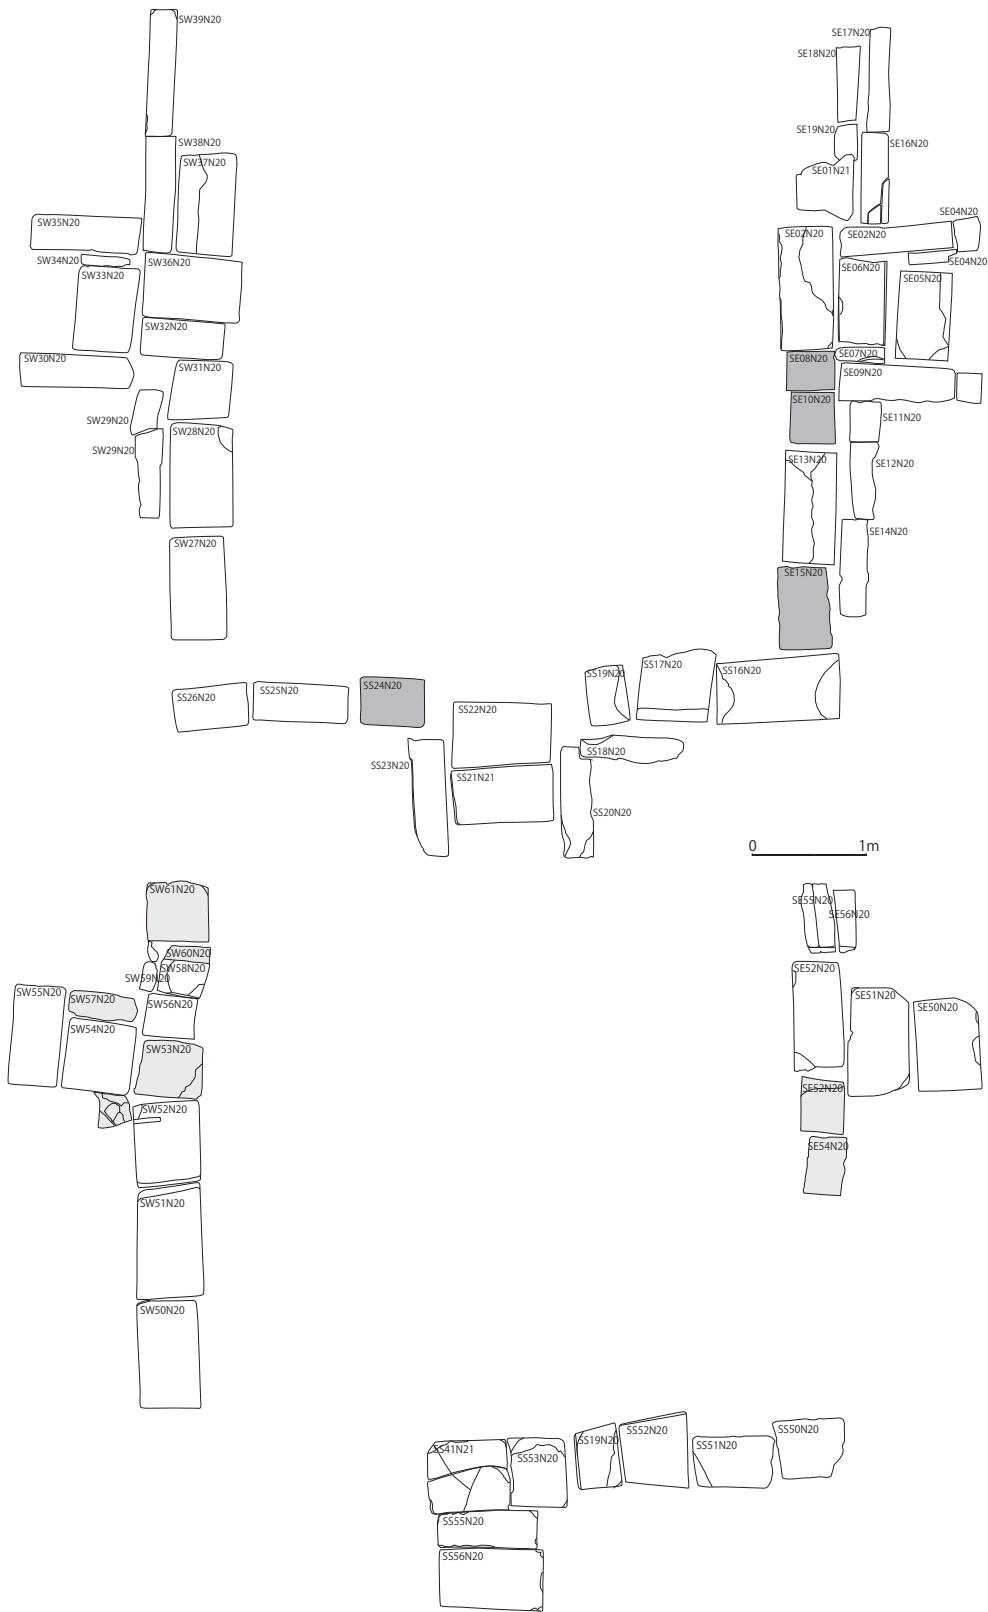
第8図 N20 平面図

N20 は基壇外装の羽目石に相当する。そのため、1段の高さが他の段と比べてほぼ倍ほど異なり、内側の控積が2段となる箇所がある。そのため図面も控積上段（第8図上）と、控積下段（第8図下）の2図となる。また外側の基壇外装に相当する砂岩石材は南と東南を中心に欠落している石材が多く、その部分は図では空白となっている。

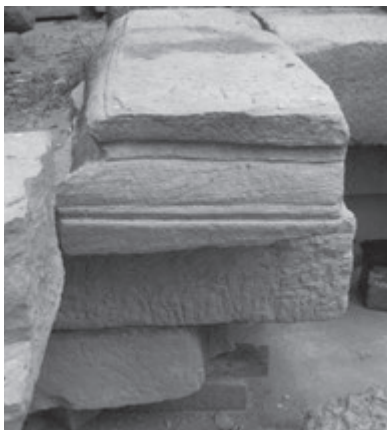
基壇外装石材の地覆石に相当する石材である。下半部が円弧状にせり出すモールディングが施される。地覆石としての使用であるため、全体に細長い石材が多く、モールディングを有するため、転用石材の使用は少ない。ただ西階段部の SW07 と南階段部の SS05 は基壇内面に接する面に別のモールディングがあり、明らかに転用石材である。南辺の SS03 は長辺の上面に挟り込みがあり、現在の解体でもこの部分につり下げ用のスリングをかけている。古代でも同じ用途を想定したい。

第 13 図 SW07N21 の裏面モールディング

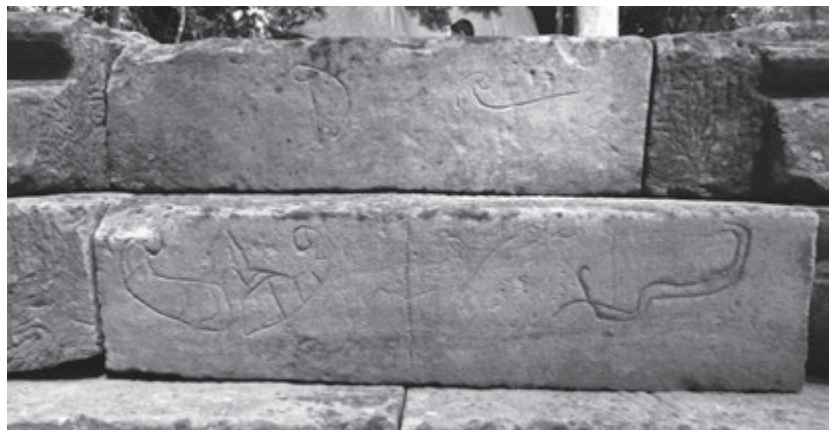
第 14 図 SE03N21 と SE09N22 の線刻

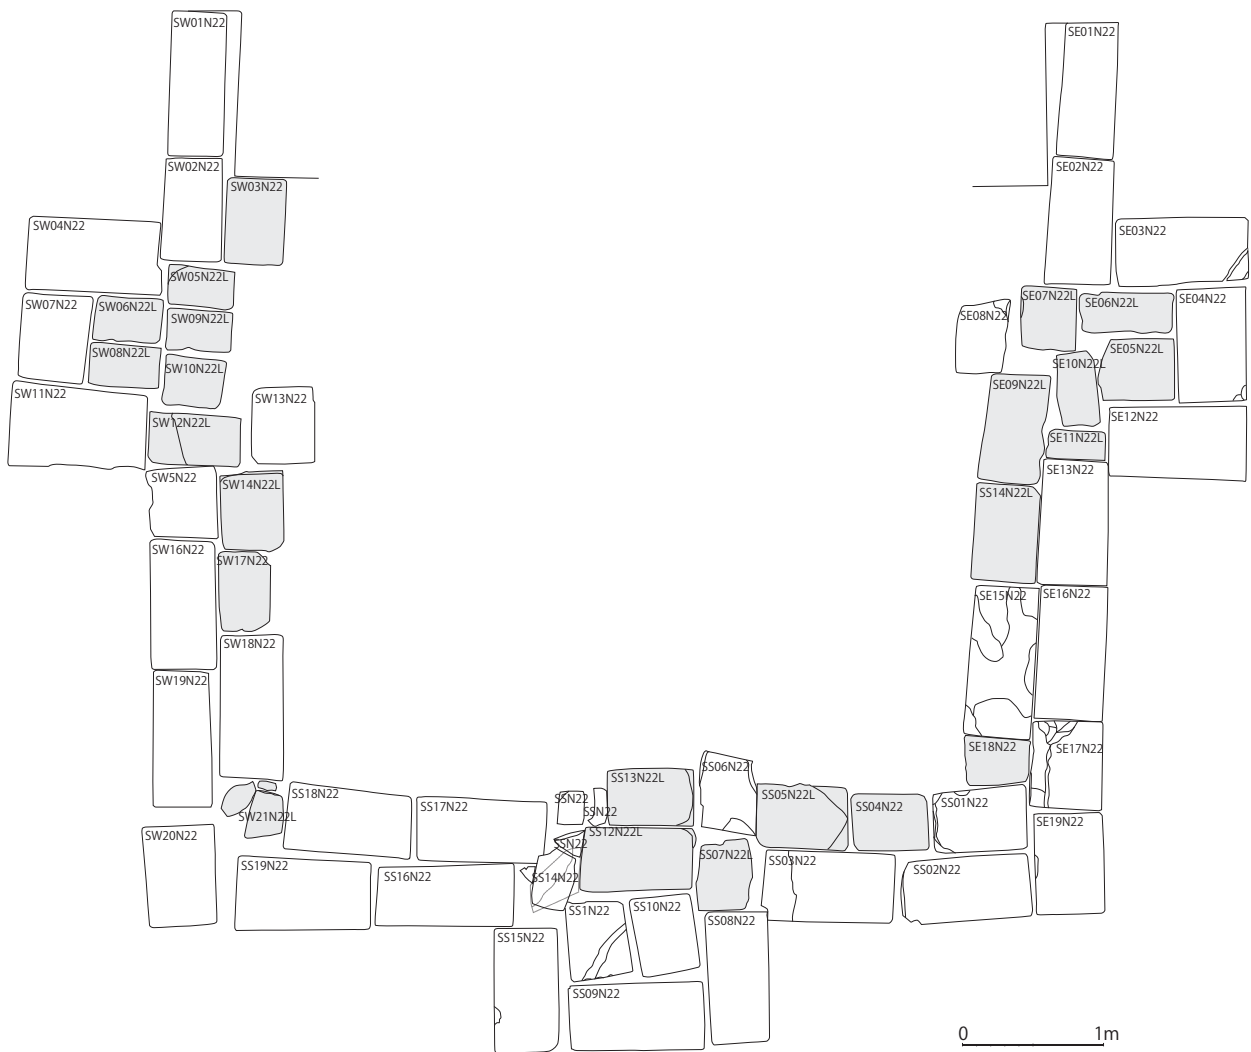
第17図 N22 平面図

地覆石の下、延石の1段目に相当する。延石としての使用であるため、直方体のモールドイングのない石材となる。そのためN21と比較して転用材の比率が高い。そのため西トップ遺跡の石材ではほとんど見られない、石材つり下げ用の穿孔を持つ石材が3石確認されるとともに、転用時における目印であろうか、線刻が多いのもN22の特徴である。

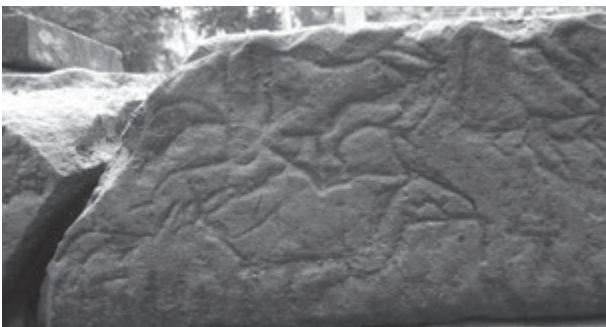
第18図 SS03N22の線刻

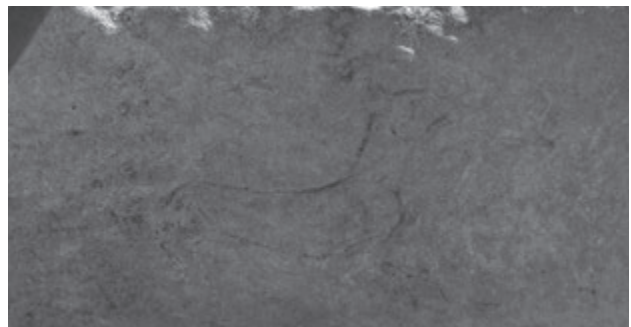
第19図 SS09N22の線刻

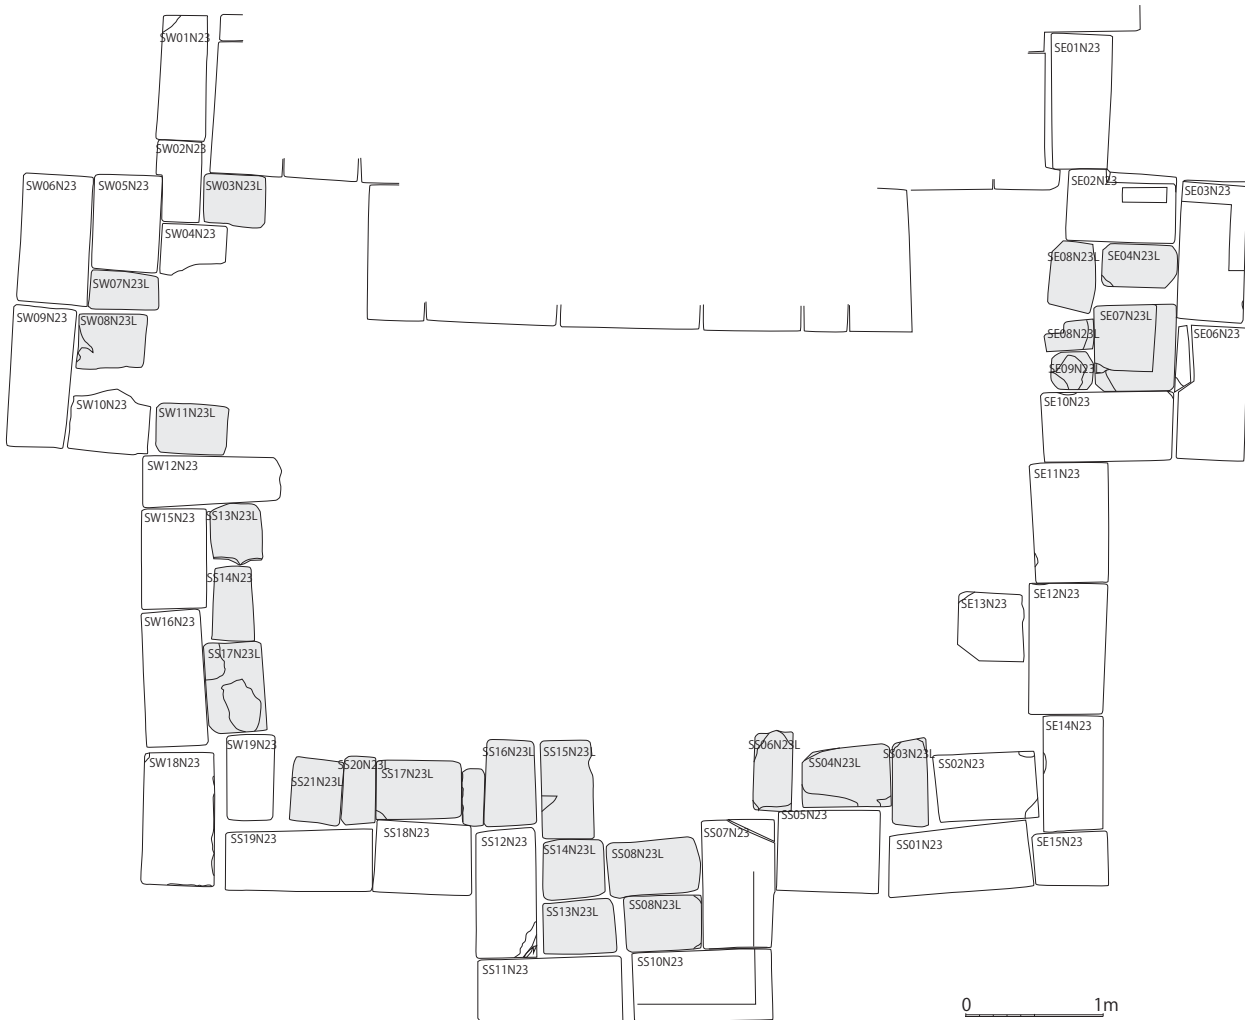
第 22 図 N23 平面図

N23 から N25 は、下成基壇の下部、基礎になる部分で、現状では地中に埋設された基壇部になる。そのため転用材が多く、第 25 図のような表面加工の粗雑な石材も見られる。SW12 には裏面にモールディングが見られるとともに、懸下用の穿孔が見られ、明らかに転用材である (第 22 図)。また第 23 図のように、階段部を中心に上面に N22 の乗る位置を示した線刻が施される。

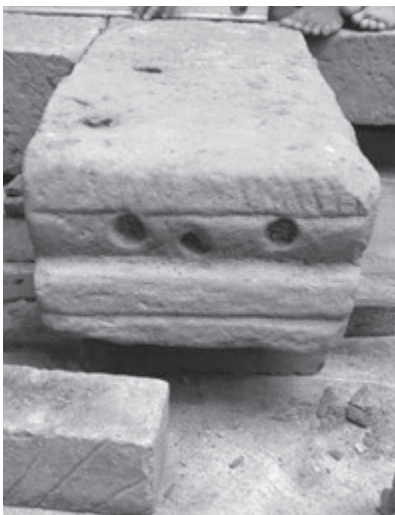
第 23 図 SW12N23 裏面のモールディング

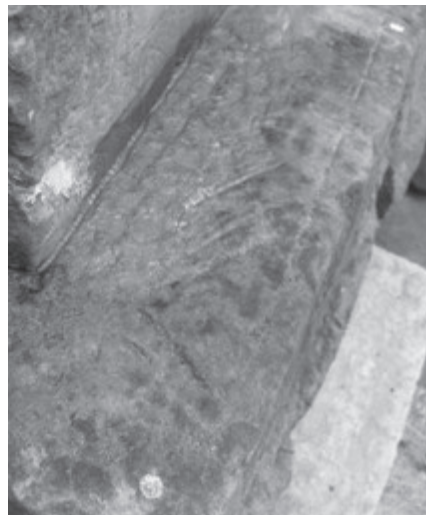
第 24 図 SE03N23 線刻

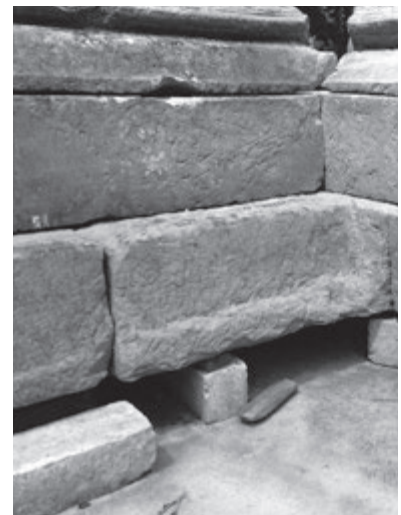
第 25 図 SE02,03N23

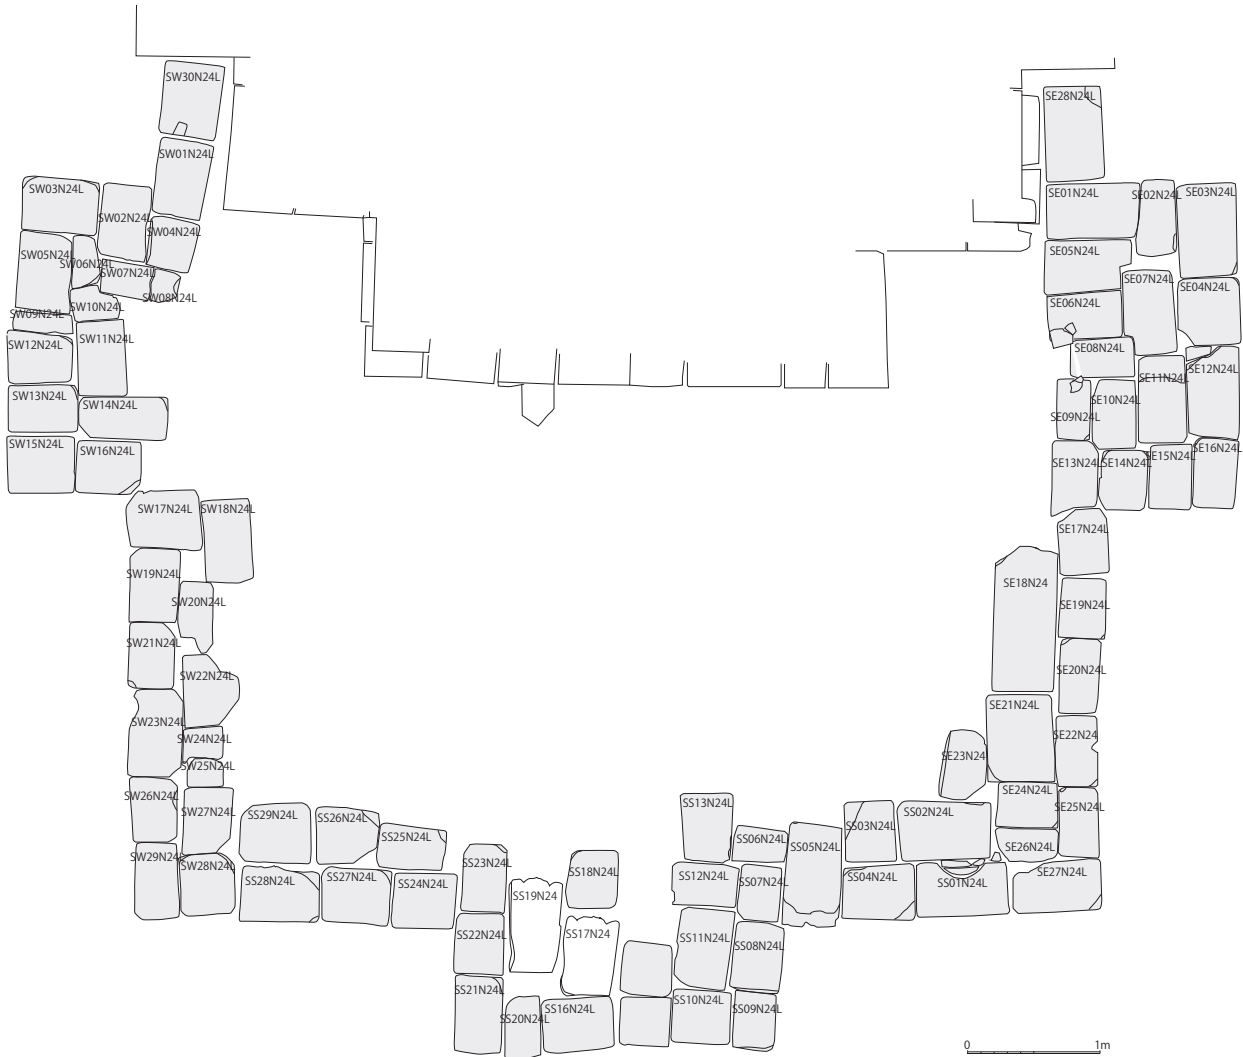
第 28 図 N24 平面図

ほぼ全てがラテライトで構成される。基壇外装石材としてはこの上の N23 まだが相当し、この N24 と N25 は基礎に据えられたラテライトと考えられる。敷方もやや乱雑で、東階段部が最も丁寧で、西側階段部では一部敷設されていない部分がある。南階段部のラテライトも乱雑であるが、中の SS27 と SS1 の 2 石は砂岩製のセマである。これまで上成基壇において 12 個のセマが発見されていることは、前回刊行した修復報告において報告した。今回のセマ 2 体も階段部に設置されており、かつ基壇方向に頭部を向けるという、セマの機能を意識した設置方法と考えられ、何らかの祭祀的な意味を推定することができる（論考編 第三章 p.54-62 参照）。

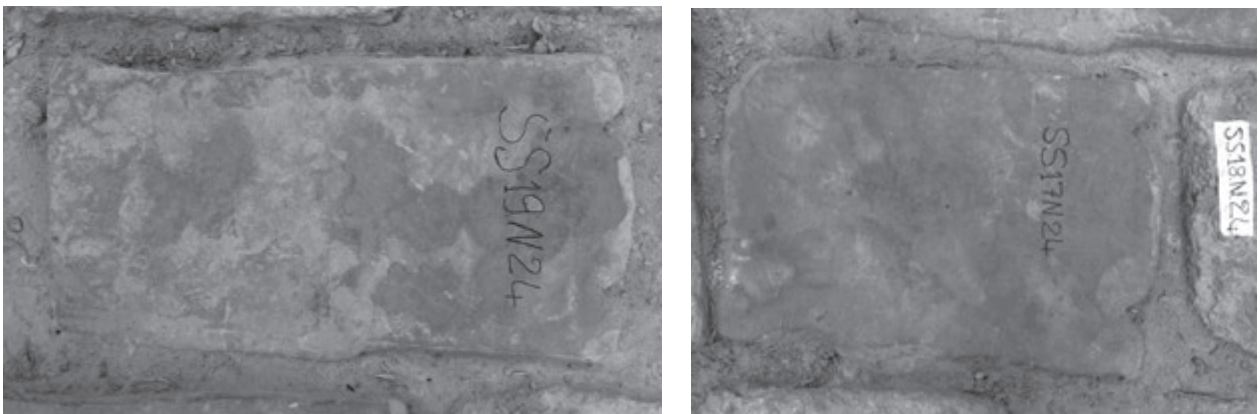
第 29 図 N24 のセマ 左：SS19、右：SS17

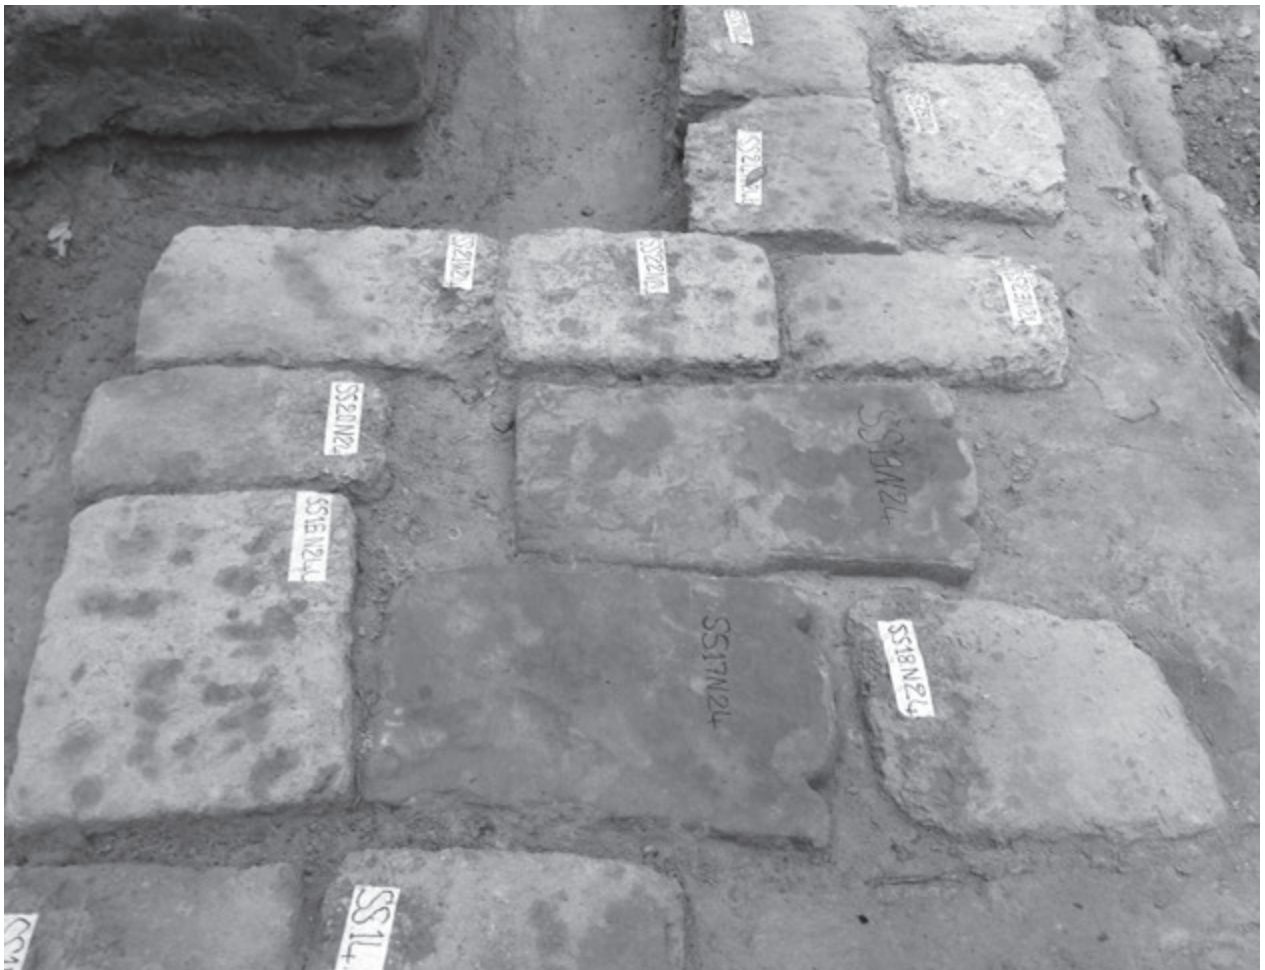
第31図 N24に転用されたセマ 東から

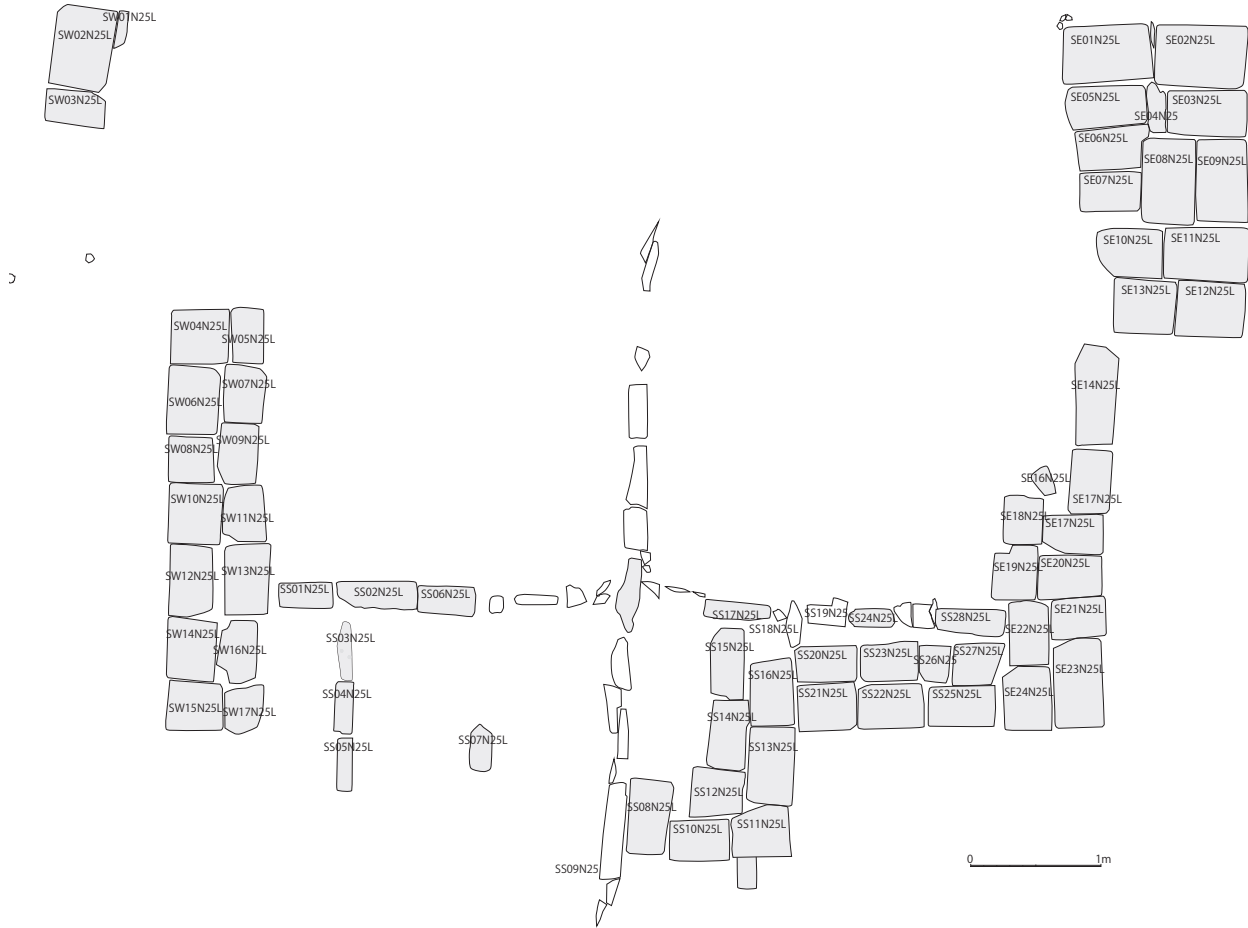
第 32 図 N25 平面図

下成基壇最下層の石列である。すべてラテライトを使用し、西北部と西南部は一部敷かれていない部分がある。部分的な石列であり、基壇石列と言うよりは N24 とともに基礎事業の一部と考えられる。その意味では第 21 図に見るように、基壇内石列は本 N25 とほぼ上面をそろえており、N25 の施工に伴って設置された基礎事業の一部と考えることも可能である。

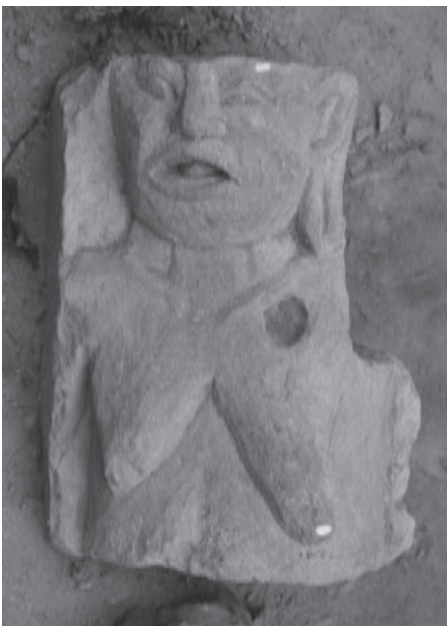
第 33 図 基壇内石列に転用された彫像
