第3章 修復工事

第1節 中央祠堂南階段の修復

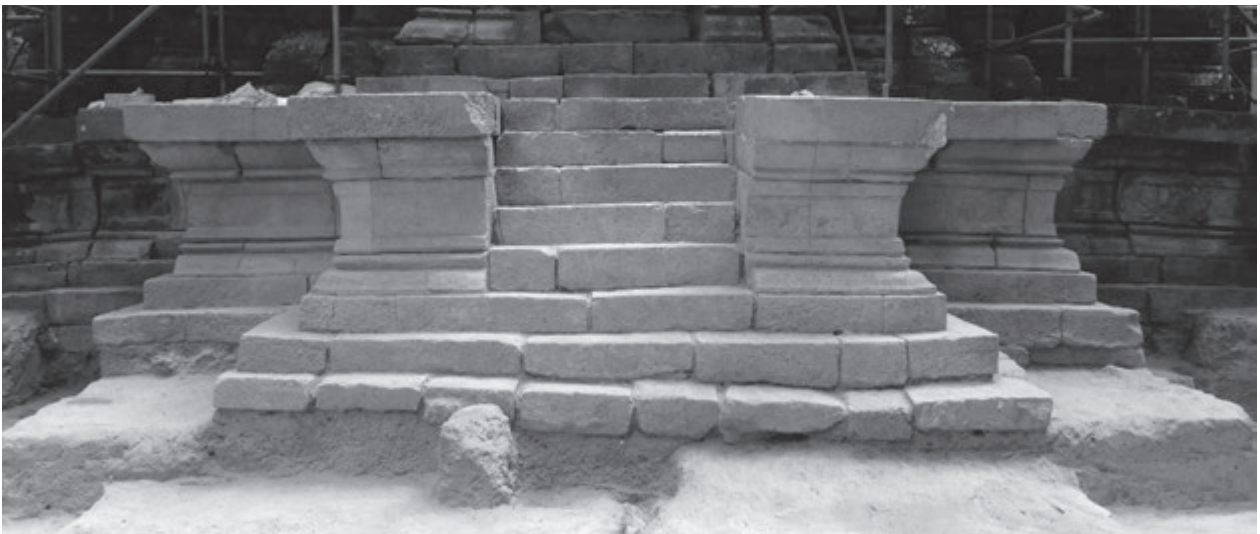
第37図 中央祠堂南階段 修復後

第37図のN18SN133は西半分が割れていたため、オリジナル石材を接合している。その裏に当たるSN137は南西隅が割れていた。SN133と異なり細かく割れていたため、新材を補い接合した。その下のN19の葛石に相当するモールディングを有する石材は、石自体の破損が少なかったため、そのまま使用している。羽目石に相当するN20は南西コーナー部が第38図のように特殊な破損状況を呈しており、その部分を新材に置換した。羽目石の西側については第41図に見るように、モールディングの細部が破損しているとともに、3つに割れており、接合しても強度が保てないと判断し新材に替えた。
