西トップ寺院の建築調査

— 2009年度の成果 —

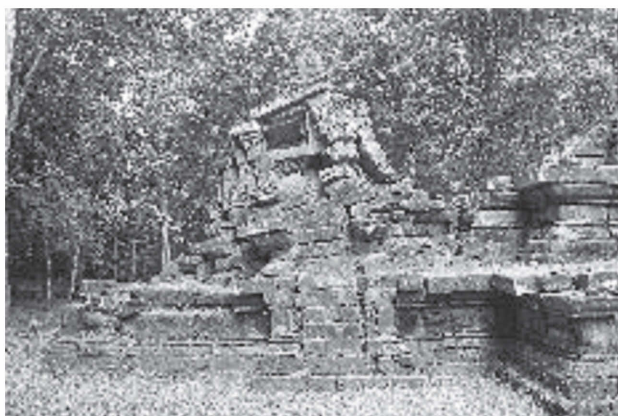
南塔は、下成基壇自体は全体として比較的安定しているが、中成基壇の南側が下成基壇にめり込むように沈下しており、そのために主体部も南に大きく傾いている。主体部の南西部分以外は建築当初の石組を比較的保って

いることから、中成基壇の沈下が主体部の崩壊の主要因となっていることはあきらかである。

図1 西トップ寺院南塔（東から）

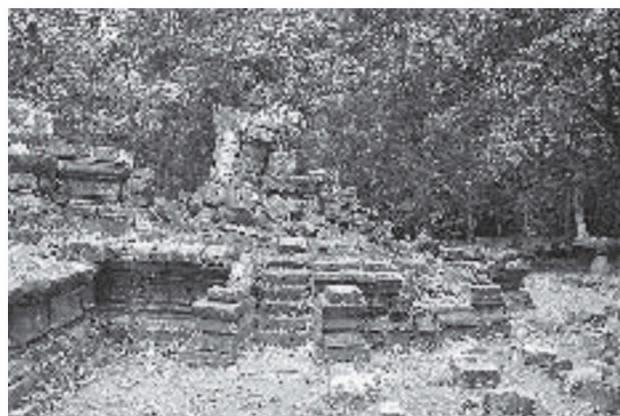
北塔は、下成基壇がすでに全体的に沈下しており、特に東北隅部の沈下が著しい。中成基壇も下成基壇に食い込むように全体が不同沈下しており、レベルも安定していない。地覆石の中には、沈下による傾斜のためにかなり傾いているものも多い。

図2 西トップ寺院北塔（東から）

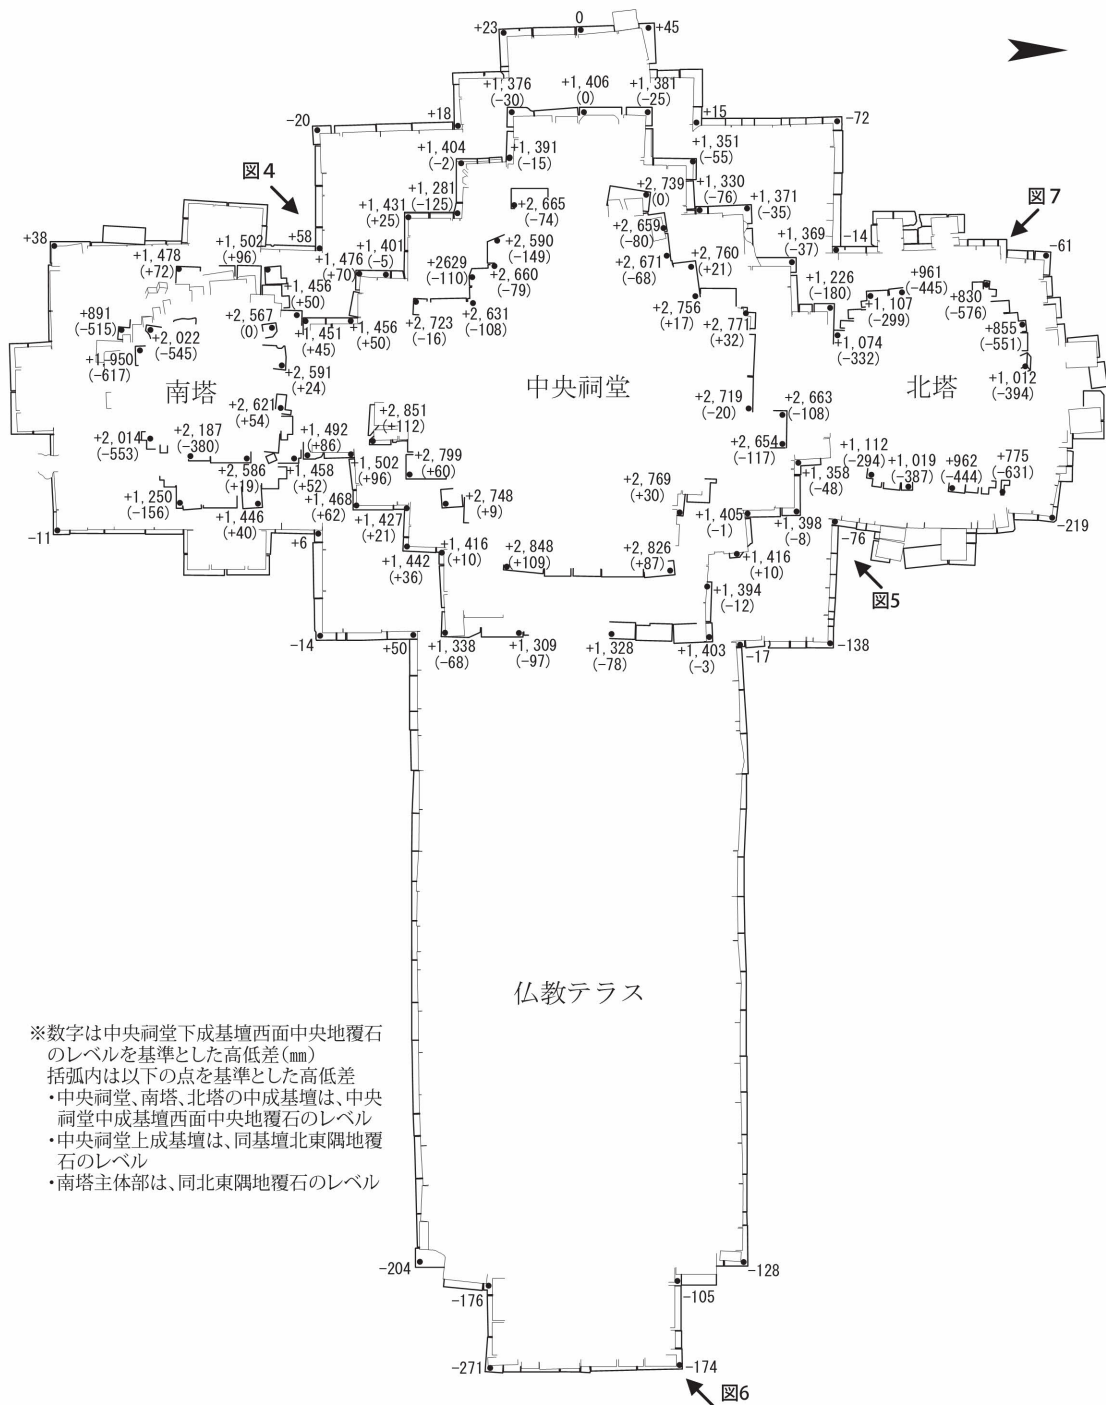
基壇の傾きと崩壊の状況 図3には各基壇の地覆石のレベルを示した。下成基壇は中央祠堂・南北両塔と仏教テラス全体、中央祠堂は中成基壇・上成基壇の地覆石、南塔は中成基壇と主体部の地覆石、北塔は中成基壇の地覆石のみのレベルである（北塔は主体部の崩壊が著しく、主体部地覆石の残存状態が極めて悪い）。

中央祠堂は、下成基壇の東北隅部が大きく沈下しており、中成基壇は全体として北側が傾いていることが分かる。特に、北塔との接合部の沈下が著しい。また東面階段の崩落があり、南西入隅部も沈下している。上成基壇は中成基壇の影響を受け、南西部分が低くなっているが、それ以外は比較的安定している。

これまで、北塔と南塔の崩壊は、地盤全体の沈下が主な原因と考えられていた。しかし以上の所見より、南塔については下成基壇内部の構造が脆弱であるため、中成基壇が下成基壇の中に沈下していることが判明した。また北塔は、地盤自体がすでに沈下していることに加えて、下成基壇自体の構造が非常に弱いことが原因と考えられる。今後は、さらに中央祠堂主体部の構造を調査し、建物全体の崩壊の原因を解明したい。

図3 西トップ寺院 平面図 1:180

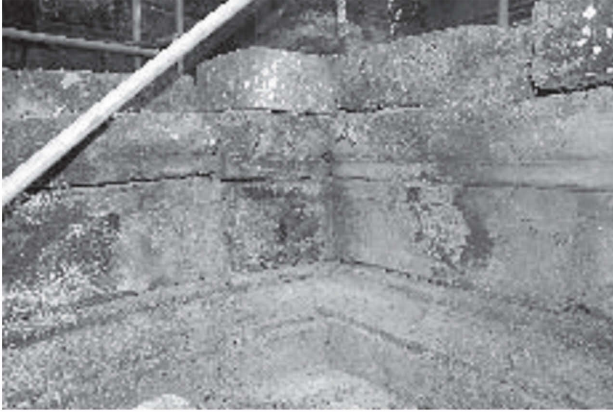
痕跡はなく、石材のモルディングも同一とみられ、両者は一連である可能性が高い。一方で、北塔と中央祠堂との接合部分は、中央祠堂の石材に北塔の石材を突っ込ませているのみで、両者のモルディングも異なる。また、下成基壇上面の敷石をみると、中央祠堂中成基壇の地覆石に合うように敷かれており、少なくとも中央祠堂

図4 中央祠堂と南塔の下成基壇接合部分

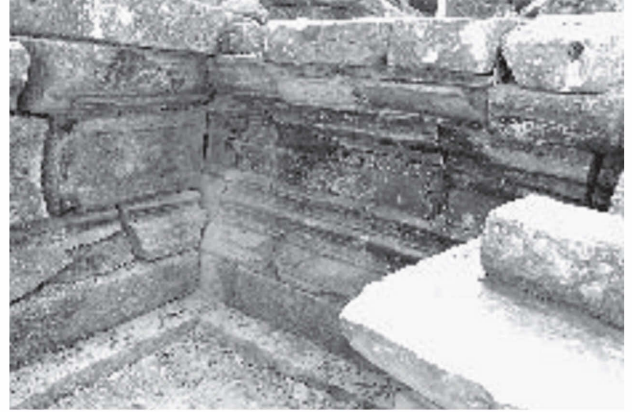
図5 中央祠堂と北塔の下成基壇接合部分

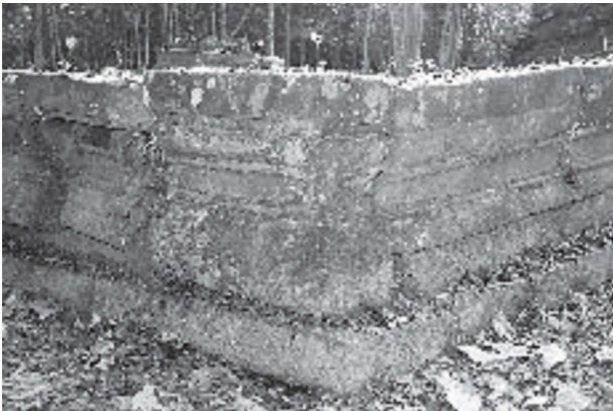
図6 仏教テラス北東部のモールディング

で、4石目から異なるモールディングとなり、これより東が仏教テラスとして付加した部分となる。なお、東張出し部分の石材も同じモールディングのもので、仏教テラス東面張出し部分が同時期である可能性がある。

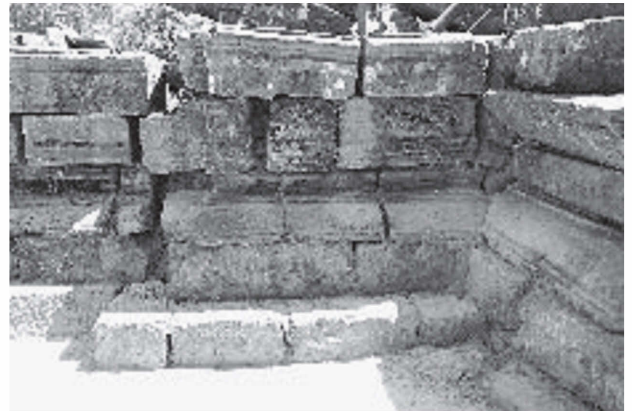
図7 北塔北西部下成基壇のモールディング
