宗像市田熊石畑遺跡出土武器型青銅器の保存処理

はじめに 2008年、福岡県宗像市田熊石畑遺跡（弥生時代中期前半）の6基の墳墓より15点の武器型青銅器が出土した。出土した青銅器は腐食が進行してきわめて脆弱な状態となっていた。奈良文化財研究所では宗像市よりこれらの青銅器の保存処理の委託を受け、2010年度と2011年度の2カ年にわたり保存処理を実施した。

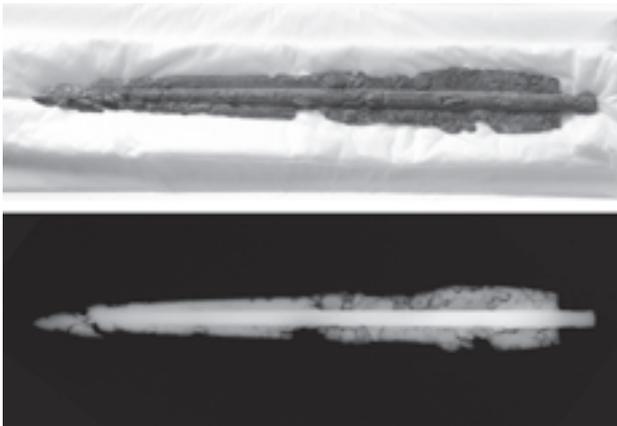
図59 1号墓1号銅剣
(上：保存処理前、下：X線透過撮影像)

得られたX線透過撮影像の中から1号墓1号銅剣の画像を図59に示す。孔食性の腐食が全体にわたって生じている状況を確認することができる。腐食はきわめて進行しており、クリーニングに際しては慎重な処置が必要となることがあきらかとなった。また、孔食性の腐食の周囲および刃部のエッジに沿って、大小様々な亀裂がすべての遺物に生じている。ベンゾトリアゾール溶液による安定化処置およびアクリル樹脂による強化処置に際しては、含浸処理により崩壊する危険性を有するものもあるため、湿布法あるいは塗布法を採用した方が望ましい状態のものもあることがあきらかとなった。

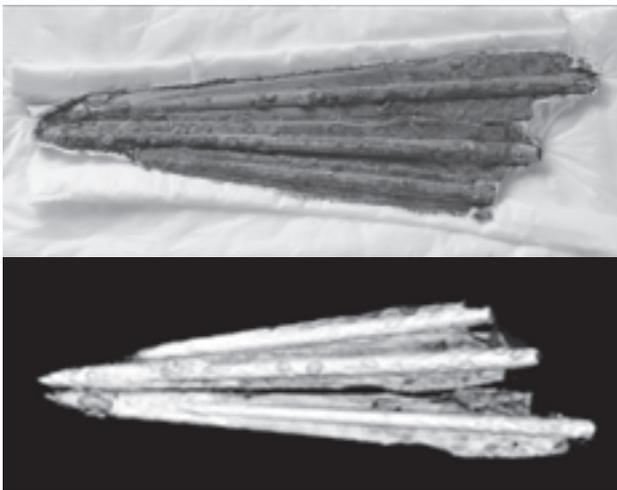
図60 2号墓出土2、3および4号銅剣
(上：保存処理前、下：3次元XCT画像（裏面）)

図60は2号墓より出土した固着した状態の3点の銅剣（2号、3号および4号）の3次元に構築したXCT画像である。実際の画像は3次元であることから、画像の回転や任意断面の観察などが可能である他、CT値を用いた画像解析などにより密度の推定や密度差を用いた画像抽出などが可能である。保存処理前の形状を良好に記録することができたばかりでなく、銅剣の刃部の脆弱化、欠損、亀裂およびサビ膨れなどを観察できた他、銅剣と銅剣の間が土で固着している部分、サビで固着している部分などを詳細に観察することで分離作業、クリーニングあるいは強化処置などの保存処理のための重要な情報を得ることができた。
