西トップ寺院の建築調査

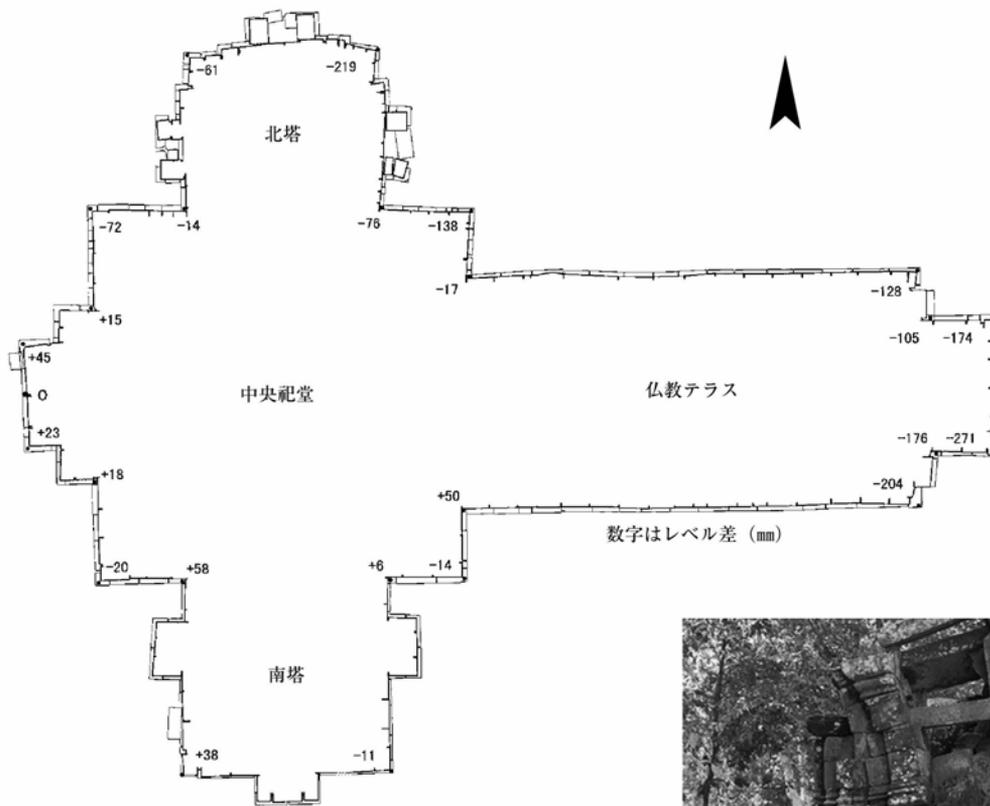
図31 下成基壇延石・地覆石平面図 1 : 250

建物の現況 中央祀堂、南北両塔ともに、崩壊の危険性がある。中央祀堂の基壇部分は比較的安定しているが、上部構造が樹木の根によって大きく歪んでいる。いっぽう、南北両塔は中成基壇自体が大きく傾き危険な状況である。図1には、下成基壇中央祀堂西面中央延石面を基準とした下成基壇延石面のレベルを示した。中央祀堂については、全体的に入隅部分がやや高めで、出隅部分が下がり気味であるものの比較的安定しているが、東北隅部のみが大きく沈下している。北塔は、中央祀堂と同様に、東北隅部が大きく沈下しており、塔全体が東北方向に大きく傾斜していることから、このことがうかがえる。南塔では、大きな不同沈下はなく比較的安定しているが、上部構造は基壇内に食い込むように傾いている。仏教テラスは東に向かって全体的に下がっているが、これは不同沈下というよりは地形全体的なものであろう。中央祀堂と北塔の北東隅に大きな沈下がみられるものの、上部構造の崩壊状況に比べると、下成基壇は比較的

安定しているようにみえる。今後、詳細な実測調査をおこない、崩壊のメカニズムを検討する。
