IV 調査成果のまとめ

1. 考古学的な調査成果

2. 壁画の保存環境

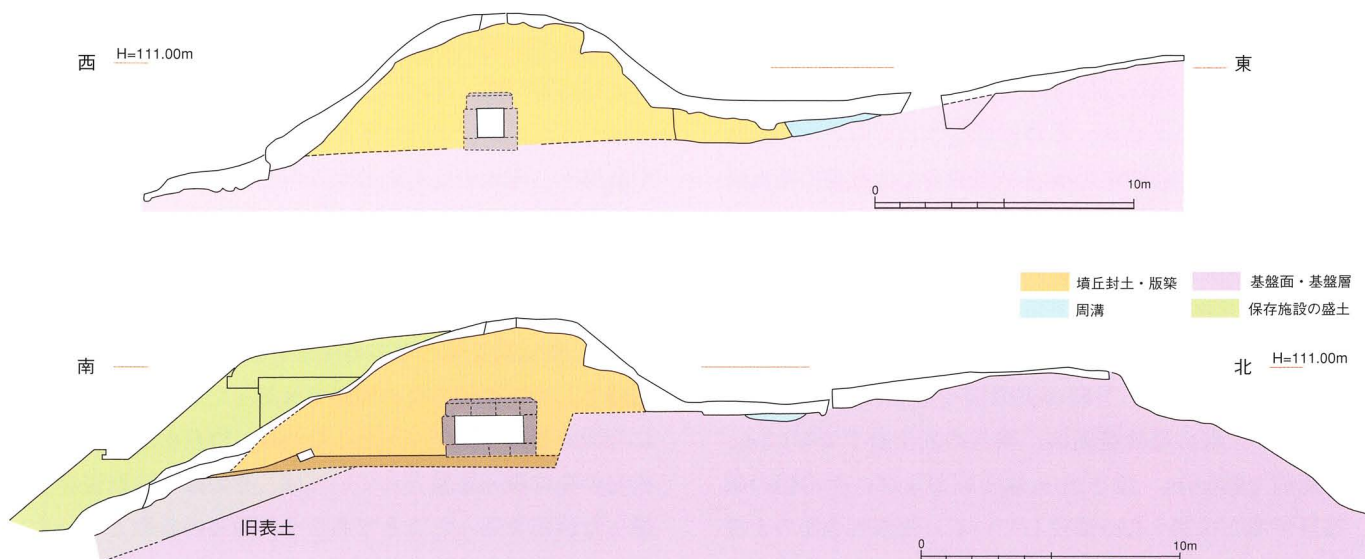
Fig.65 墳丘周辺断面模式図 上：東西断面 下：南北断面

墳丘への雨水の浸透 古墳の背後の丘陵には、表土直下に透水性の低い基盤層（灰白色砂質粘土層）が存在する。このため古墳背後の丘陵斜面に降った雨水は、Fig.65下段の墳丘南北断面図にみるように、斜面にそって南西に流下し、墳丘の北裾部分の窪地に滞留する。北裾部分の地表の土壌は常に湿気を帯びており、竹の生育状況の悪さとともに、肉眼でも土壌含水率の高さを確認できた。

旧北トレンチの土層断面に見える基盤層は、水分の影響を受けて青灰色に変色しており、滞留した雨水が、やがて基盤層や墳丘盛土に浸透し、基盤層下2mに構築された石室背面（北壁）に到達すると推測される。このように、緊急保存対策検討会で指摘された墳丘北東部における土壤含水率の高さは、その地形や丘陵基盤層の土質と深く関係し、石室背面に想定される基盤層の段差や、石室と基盤面の比高差が、石室への水分供給に関与しているものと考えられる。

一方、古墳の東半部は、排水施設である周溝が埋没した後、墳丘の崩壊土や腐植土、整備土が1.3m～1.7m堆積して平坦化し、水はけの悪い環境を生じていた。このため東丘陵の斜面に降った雨水は、古墳案内板のあるインターロッキング舗装面や丘陵斜面を流下して、東裾部に滞留し、現地表面よりも低い位置にある石室に浸透する結果となっている（Fig.65上段）。

このように、墳丘周囲の削平状況や埋没環境が、石室壁面の水分分布の不均一さに影響を及ぼしている可能性があり、それらは壁面の水分計測結果とよく符合する。

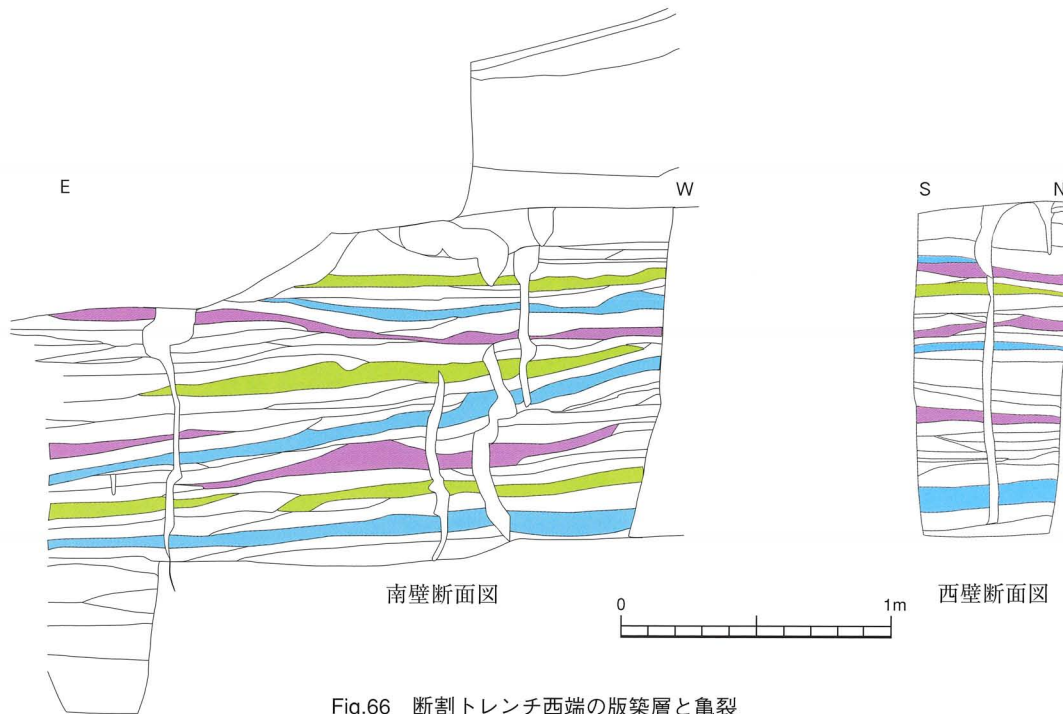
Fig.66 断割トレンチ西端の版築層と亀裂

地震痕跡 墳丘の断ち割り調査により、地震に起因するとみられる亀裂や断層を20カ所近く確認した(Fig.45)。版築層を突き破る亀裂には、軟質の暗黄褐土が充填し、その軟質土に沿って木竹が根を張る状況が観察された。こうした亀裂は、墳丘内に数多く存在すると推測されるが、昭和47・49年の調査時にも、石室閉塞石の南2.9mの地点で大規模な地割れ痕跡が発見されている。この地割れ痕跡は、昭和47年の調査中間報告では版築の幕板痕跡と推定されたが、昭和49年には断層風陥没部分として報告されている(猪熊兼勝「特別史跡 高松塚古墳保存施設設置に伴う発掘調査概要」『月刊文化財』第143号、1975年)。

高松塚古墳をとりまく奈良盆地南部は、過去に繰り返し大地震に襲われている。90~150年間隔で発生する南海地震・東南海地震とよばれるマグニチュード8クラスの巨大地震で、最近の地震考古学の研究成果によると、南海地震だけでも天武13年(684)以降に10回の発生が確認されている(Fig.52)。高松塚古墳の墳丘の亀裂や石室の損傷が何時の地震によるものか、それを特定することはできないが、堅固に築かれた版築層を突き破る亀裂や断層が、雨水の浸透する水みちとなり、石室への虫の侵入経路となっている可能性が高い。
