## インドネシア・プランバナ ン遺跡群の地震被害

調査は、①被害状況と現地の対応状況の把握、②被災した建造物及び周辺地盤の常時微動の測定、③過去の修復に係る資料収集の3つを主目的とし、2006年7月20日～27日にかけて現地調査を実施した。

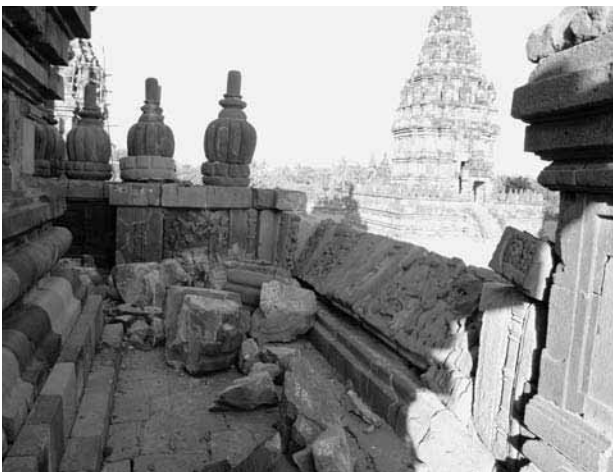
地震被害の特徴 プランバナン遺跡群の各祠堂では、石積みの目地の開きやズレ、屋蓋ラトナなどの上部部材片落下とそれによる下部位の毀損、石材の亀裂や割れなどを生じ、組石造建築の典型的な地震被害状況がみられた。被害の度合いは各祠堂の規模や形式により異なるが、ほぼ全ての祠堂が地震被害に遭い、遺跡の広範囲に深刻な被害が及んでいる状況であった。

図13 基壇上部の被害状況

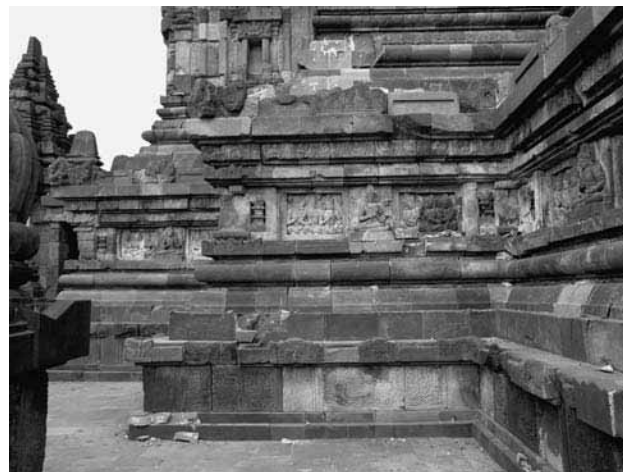
こうした地震被害のうち、注目されるのが、プランバナン寺院シヴァ祠堂の被害状況である。最大の建造物であるシヴァ祠堂では、屋蓋や基壇上欄楯のラトナの落下は少ないが、身舎脚部の出隅部に石材を斜めに縦断した大きな亀裂を生じていた。亀裂や割れが発生している石材周辺をみると、修復時に目地にポルトラルセメントやモルタル樹脂を充填していることが確認でき、このため、地震時の応力が目地ではなく石材に至り、他の祠堂とは異なる被害を招いたと考えられる。

図14 シヴァ祠堂の身舎脚部の亀裂

日本の調査団は、調査結果から今後必要な計画として、第一に危険回避、破損拡大防止のための応急的措置、第二に修復設計に必要な各建物の破損程度、耐震性能等に関する詳細データの収集をおこなうことを提案した。とりわけ、各建造物においては過去の修復範囲、方法が異なっており、この点を考慮しつつ、今回の被害状況を詳しく分析した上で、修復計画を立案する必要性を強調した。ただし、早い時期に修復が完了していた祠堂の修復に関する資料が残されておらず、補強方法等不明な点が多い。また、各建物の耐震性に関する解析をおこない、これを実際の修復設計に具体的に反映させることも重要となる。
