パーミヤーン遺跡の 石窟寺院遺構

—2005年11月建造物班調査—

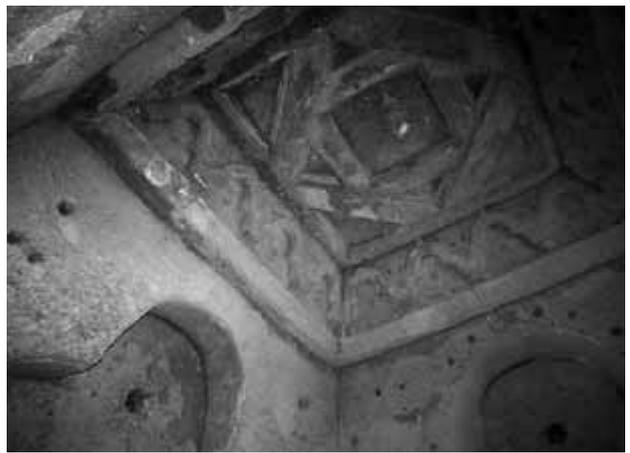
図8 53 V窟 内部見上げ

調査成果(53 V窟) 方形平面で側壁が立ち上がり、方形のコーニス、方形のタンブールにいわゆるラテルンデッケ天井が架けられている窟。側壁は内側への傾斜を持ち、入口を除く3面の中央には規模の大きい三葉型のニッチが穿たれ、側壁下端に台座が廻る。側壁は壁土層がほぼ失われ、元来の造形・装飾が不明になりつつある。側壁には各種のほぞ穴が規則的に穿たれている(図8)。このうちニッチ外周に沿って穿たれたほぞ穴は、

ニッチの縁取りを練り土で造形する際の木芯用ほぞ穴と考えられる。これに対し、ニッチ内部のほぞ穴はその配置から複数の彫像を支持する木芯用ほぞ穴と解釈して問題ないであろう。コーニス見付には一部に元来の植物連続文が残存し彩色層も残る。タンブールは1面当たりニッチを4面配置し、これを連続させてアーケードに見立て、アーケード下端の支柱は練り土で造形している。同所ニッチの縁取りは岩盤から造り出し、ニッチ上辺および見付上端角の縁取り、その下方見付面の渦巻状植物文は練り土で盛り上げて造形し、さらに彩色を施している。

ところで、内部南面の西隅付近および北面西隅付近の岩盤は縦に亀裂が生じている。これは53m仏龕の東面と平行的な位置関係にあり、53m仏龕と関係する構造的な亀裂の可能性がある。また、天井桁に数箇所明白な亀裂

が認められた。この亀裂は前記亀裂と連動する位置関係にはないので、上部岩盤からのプレッシャーによって生じている可能性がある。

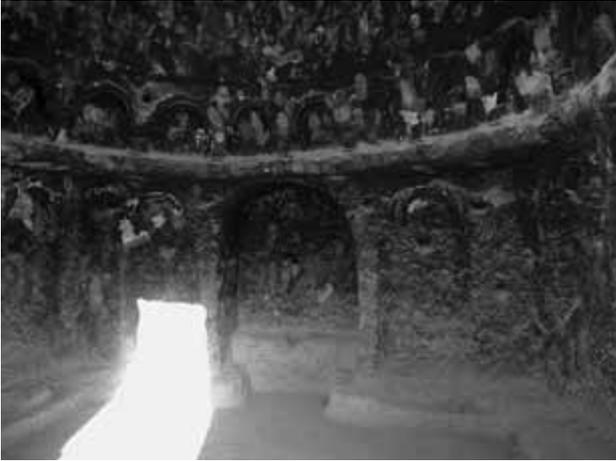
図9 A上(c)窟 内部東面

調査成果(A上(c)窟) A上(a)窟と前室を共有し、軸線が(a)窟と90度振れた配置となる。方形平面で側壁が立ち上がり、円形の第1コーニス、タンブールにドーム天井が架けられている窟。側壁にはニッチが連なる。このニッチは東面が3面で、このうち中央1面は両脇のニッチより幅が広く、奥行きも深い(図9)。この面が窟の正面に当たることを物語っている。北面および南面は4面のニッチが連なり、西面は入口の両脇にそれぞれ1面のニッチを置く。床面側壁際に廻る台座はニッチ中央部を一段高めており、同上に彫像が安置されていたものと思われる。その構造から彫像は立像であったと思われる。なお、東面中央の幅広のニッチは台座も他所と異なる。すなわち床面側壁際の台座は同所中央両脇で止まり、中央ニッチ用の台座は奥まった位置に他所より高く造られている。ニッチと台座の規模から、この中央ニッチの彫像は座仏であったと思われる。

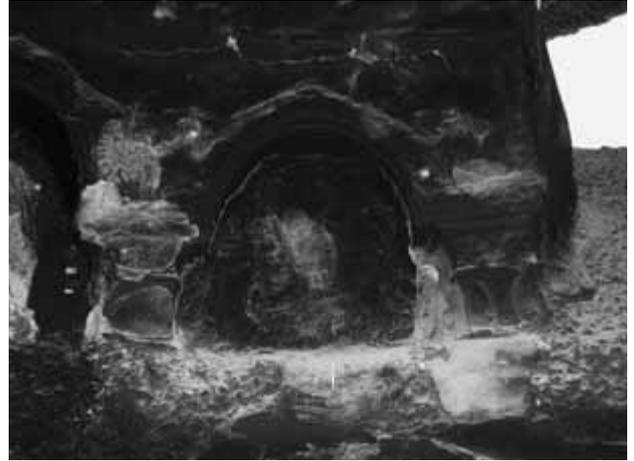
図10 A上(c)窟 タンブール部のニッチ造形

第1コーニスは円形で、側壁が方形であるため隅のコーニス下端に三角形の底面があらわれている。タンブールはニッチが穿たれ、このニッチも側壁ニッチと同様に連続する半円アーチを支柱が支えるアーケードを模した意匠となっており、その内部に彫像が備えられていたことが、木芯用ほぞ穴の存在から推察される。支柱は破損箇所を観察から、練り土により造形されていることがわ

かる。アーチの縁取り面は後世に塗り重ねられた土壁によりその意匠が不明瞭となっている(図10)。

ところで、この窟はアーケードの形や縦横の配置のいずれにおいても、幾何学的な正確性や計画性が感じられず、きわめて粗雑にできている。一方、保存状態の良いタンブール部の造形を見ると、同所のアーチ部内側角から見付面に向かって3段の持ち出し飾りを練り土により精巧に成形していることに気付く。また、同所の練り土による支柱は植物文様と思われる装飾を伴った柱頭飾りを持つ造形であることが、一部保存状態の良い箇所からわかる。基盤である岩盤成形の粗雑さは否定できないものの、仕上げ工程での練り土による成形技術は元々精巧なものであり、この窟はパーミヤーンにおける土の造形技術の高さを示しているといつて良い。その素晴らしさが、後世の壁土による塗り重ねによって損なわれている点が惜しまれる。
