## 西トップ遺跡の保存と修復

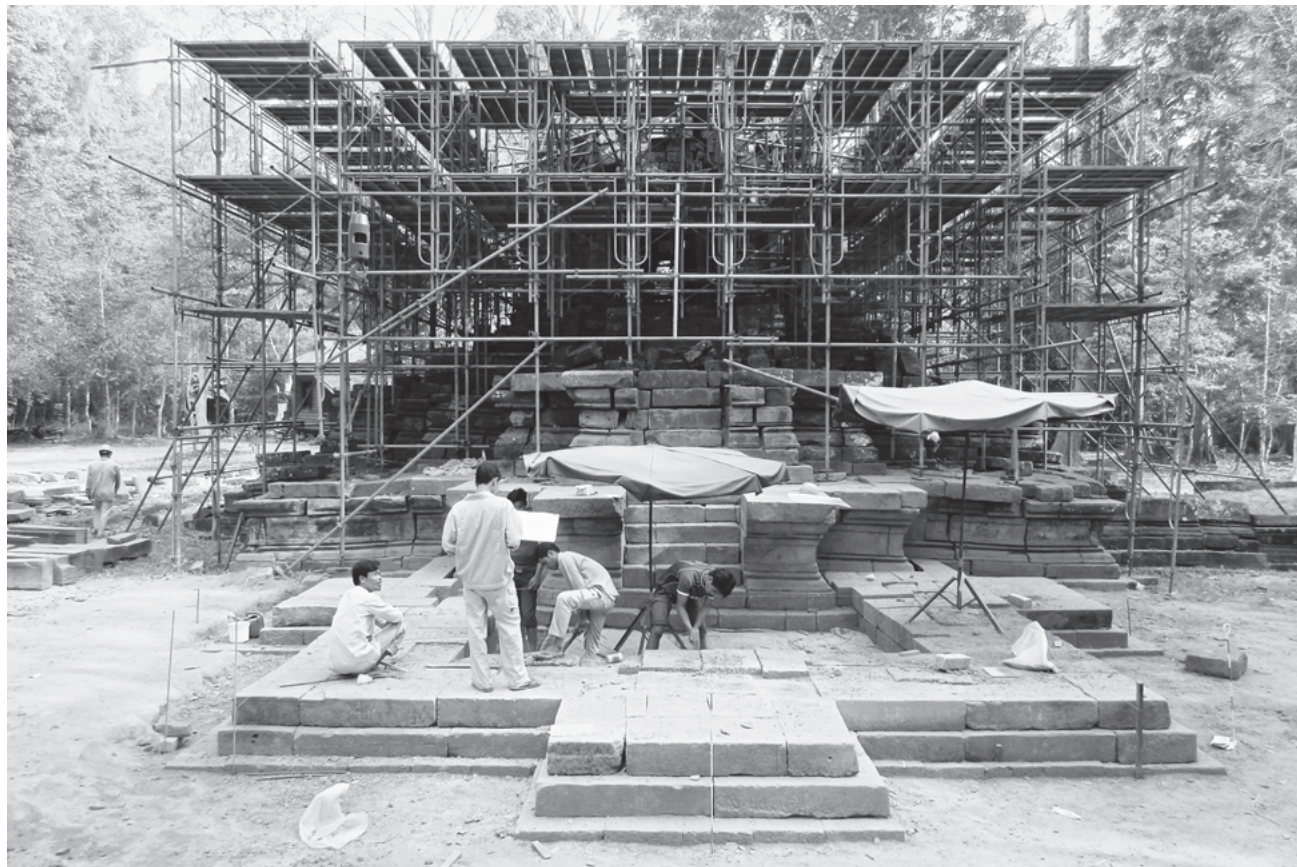
図31 下成基壇再構築の様子（南から：2015年3月19日撮影）

**まとめと今後の予定** 以上のような再構築方針のもとに鋭意作業を進めている。昨年度末（2015年3月）時点で図31のようにN22の設置が完了し控積と基壇土の版築を進めている状態である。

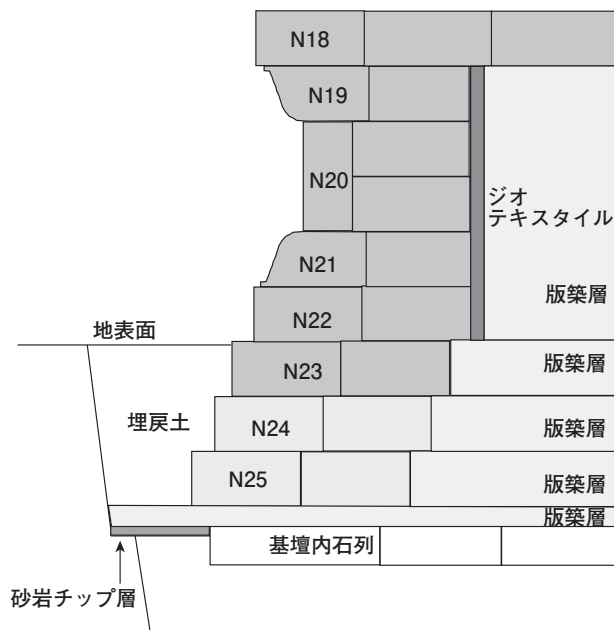
図32 下成基壇再構築概念図

が予想以上に激しく、これらN24とN25のラテライトは上部を支えることができないと判断し、新材に入れ替えた。ただしオリジナルの石材をなるべく原位置で使用するという原則を考慮し、オリジナルのラテライトを新材の内側に控積として用いた。

N23から上は、オリジナルの砂岩を原則用い、2～3片ほどの破損材はエポキシ樹脂とステンレス棒材を用いて接合し、N20の羽目石に一部見られるような、細片に分離した石材に関しては新材に置き換えることとした。控積に関しては、荷重を支える必要があり、新材に置き換えたものがある。ただしその場合もオリジナルの控積はなるべく元あった位置に近い場所に控積として使用した。

**再構築** 再構築は2014年の8月から開始し、まずN25の下の基壇土の強化から開始した。基壇内石列の保護と下からの地下水の上昇を抑えるため、薄く砂岩チップを敷いた。その後、改良土を用いて基壇下面全面に版築層を形成した。版築にあたっては、改良土を10cm入れ、こ

れを直径5cm内外の丸木棒と象の足と呼ばれる版築道具を用いて、厚さ6cmになるまで突き固める。これを繰り返し石列が隠れるくらいまで版築を行った。その上にN25からラテライトの設置を行い、各石列の設置が終わるごとに内部に版築をおこない再構築を進めた。
