名勝法華寺庭園の調査

平城第 618 次調査記者発表資料

2020 年 1 月 9 日（木）

光明宗法華寺・奈良文化財研究所

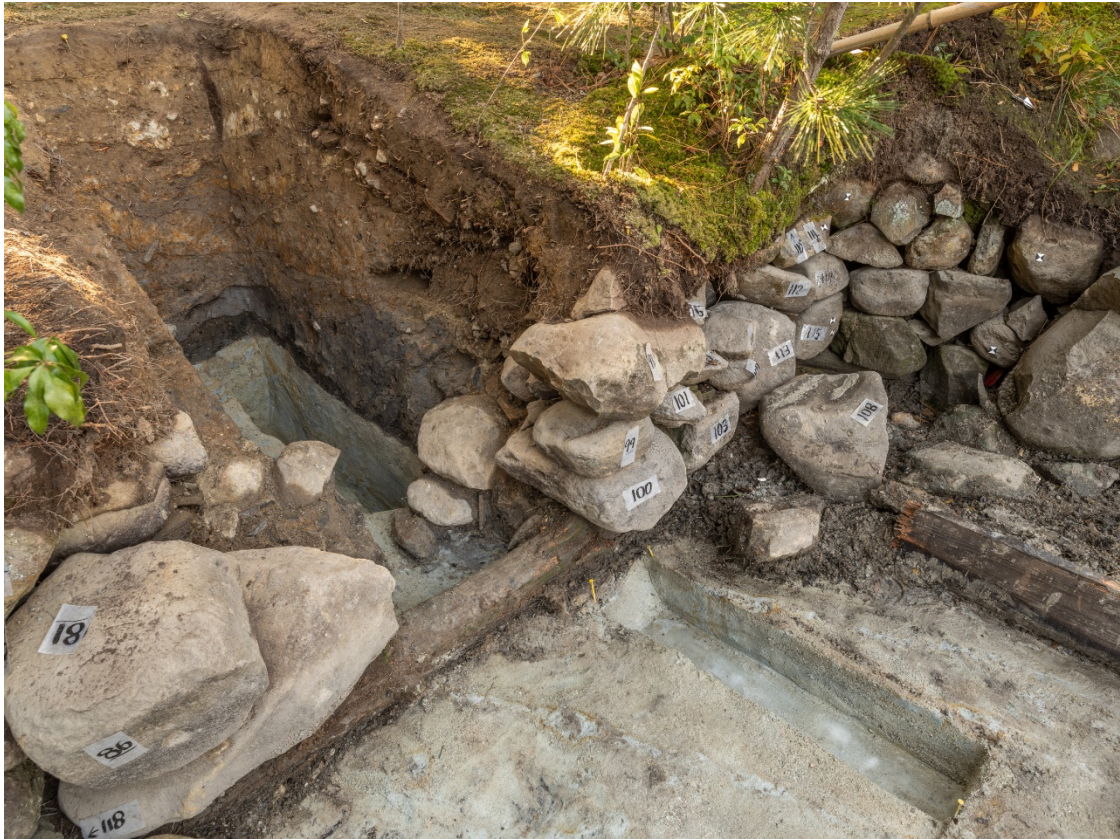
図2 1 トレンチ完掘状況 東から

現状の池の石積護岸は、胴木の上に自然石を3～4段ほど積み重ねて構築される。裏込は下層に粗砂、上層に粘質土ないし砂質土を用いるが、しまりが悪い。この裏込土の上層と下層の境界を中心に、奥行0.6～1.1m、高さ0.1～0.3mの空隙が生じている。池の水位が上下することにより、浸食が進んだためとみられる。

また、盛土の最下層から江戸時代前半の遺物が出土している1トレンチでは、地山を一部切り込んだのち、地山直上からこの盛土が施工されていることを確認しており、少なくとも西岸については、庭園の当初の造成が江戸時代前半におこなわれた可能性が高いことが判明した。これは名勝法華寺庭園の作庭年代に関わる重要な知見である。
