第1章 西トップ遺跡調査修復事業10年目を迎えて

2021年、西トップ遺跡調査修復事業は開始から10年目の節目の年を迎えた。これまでの多くの方々のご支援・ご協力によって、順調に調査修復事業を推進することができている。本章では、当修復事業の推移を順を追って記すとともに、これまでの当事業で判明した西トップ遺跡に関する新たな知見をまとめる。

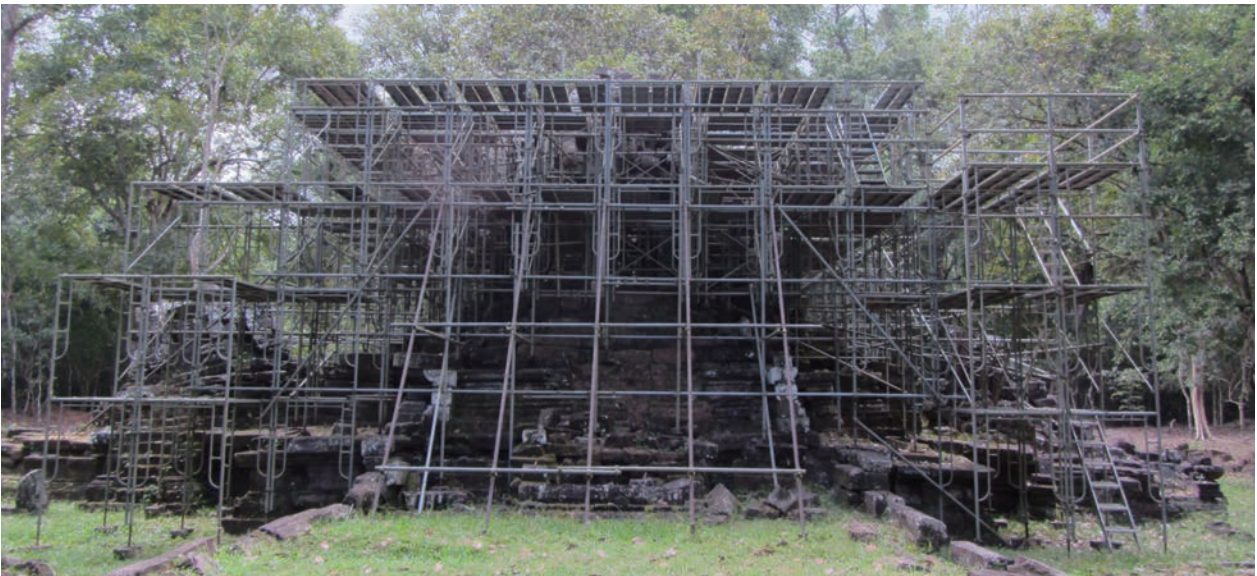
第2図 足場材設置状況（東から）

2008年5月26日、中央祠堂東側破風部分の石材40個あまりが落下した。その前々年にカンボジア側により中央祠堂頂部に繁茂していた樹木が伐採されたために、樹根が抱えていた石材が不安定となり、崩落したとみられる。この石材落下に伴ってかろうじて均衡を保っていた中央祠堂上部の石材が全体が不安定化した。急遽、APSARAと協議を重ね、日本国政府アンコール遺跡国際調査団（JASA）のご協力を仰ぎ、中央祠堂に足場材を架けて、祠堂本体を支えることとした（第2図）。APSARA、奈良文化財研究所をはじめとする国内外の関係者による協議を経て、独立行政法人次期第3次中期計画（2011年度から2015年度）より修復工事に着手することが決定された。修復の決定にあたっては（株）タダノと飛鳥建設株式会社をはじめとした多くの方々のご協力が大きな原動力となった。2008年、（株）タダノからは修復に不可欠な16tラフテレーンクレーンをはじめ、スーパーデッキ、カーゴクレーン付きトラックのご提供を受けた（第3図）。飛鳥建設株式会社からは発電機など機材のご提供だけでなく、（株）タダノとの調整、解体作業開始後は石材の加工や接着に関する技術指導をいただいた。

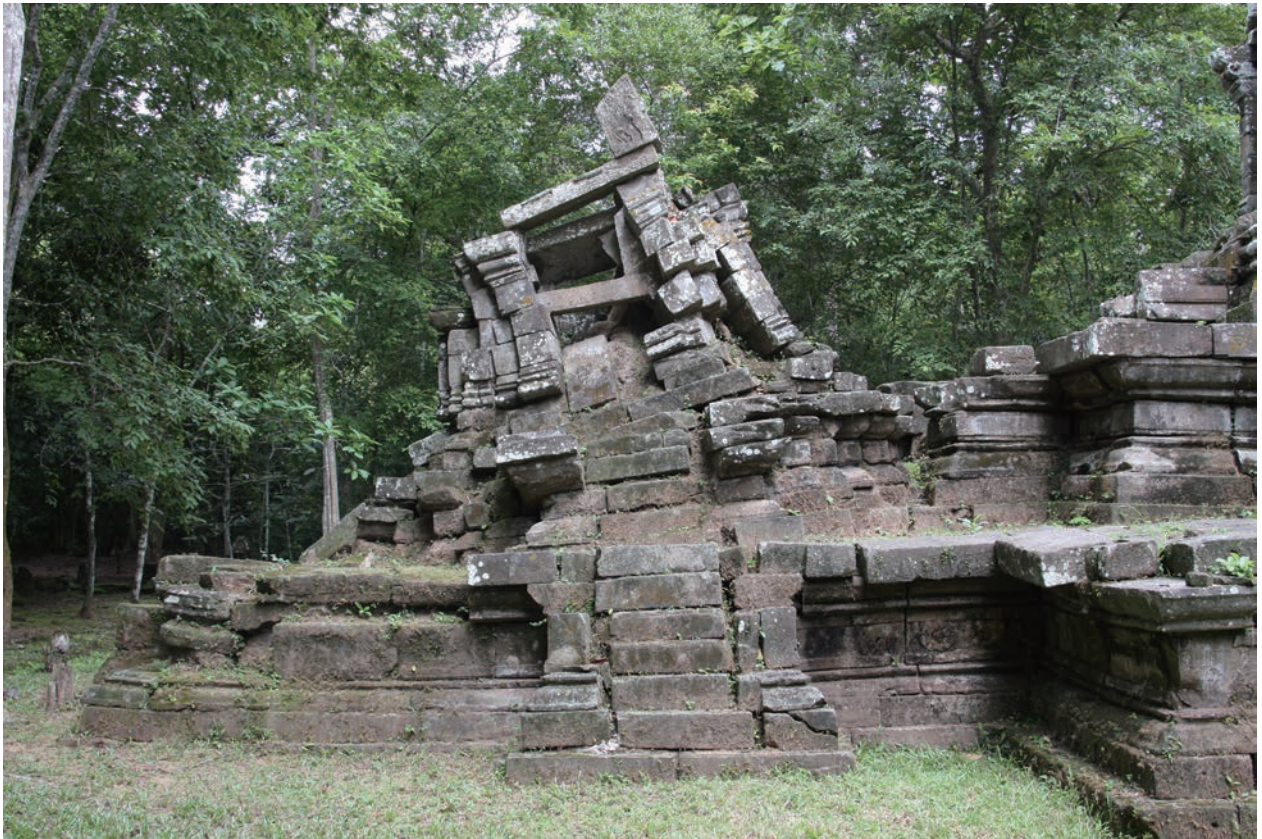
第4図 南祠堂修復前状況（東から）

南祠堂は躯体部・上成基壇・下成基壇からなる（第4図）。屋根にあたる屋蓋部はほとんどが失われ、躯体部は南に約19度傾いていた。上面から順に1層ずつ平面図作成、石材番付、解体を繰り返し、躯体部の解体を進めた。解体した部材は、地上のコンクリートベース上で組み上げ、仮組をおこない、水平や位置調整、欠損石材などの確認をおこなった。

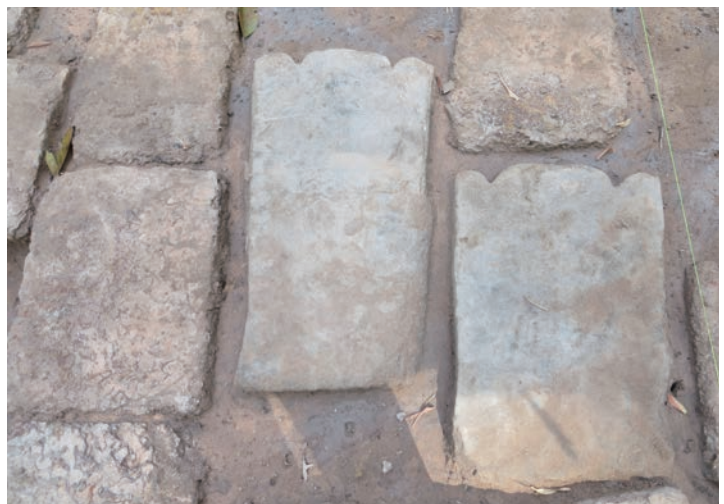
第5図 南祠堂下成基壇最下段（N24）検出シーマ石（南から）

続く上成基壇解体時には、転用石材を複数確認した。中でも特筆されるのが、シーマ石（結界石）と呼ばれる石材が構造材として転用されていたことである。通常、シーマ石は上座部仏教寺院の寺域を区画するために地中に埋められるもので、寺域の東西南北の四隅とその各辺の中央部に設置される。シーマ石は2石1組として据え付けられるため、合計8か所に2石ずつ各寺院に設置されることが通例である。南祠堂では上成基壇から12点、続く下成基壇最下層からも2点のシーマ石（第5図）が発見された。おそらく、元来どこかの寺院に据えられていたものを、南祠堂の構造材として転用されたものと考えられた。

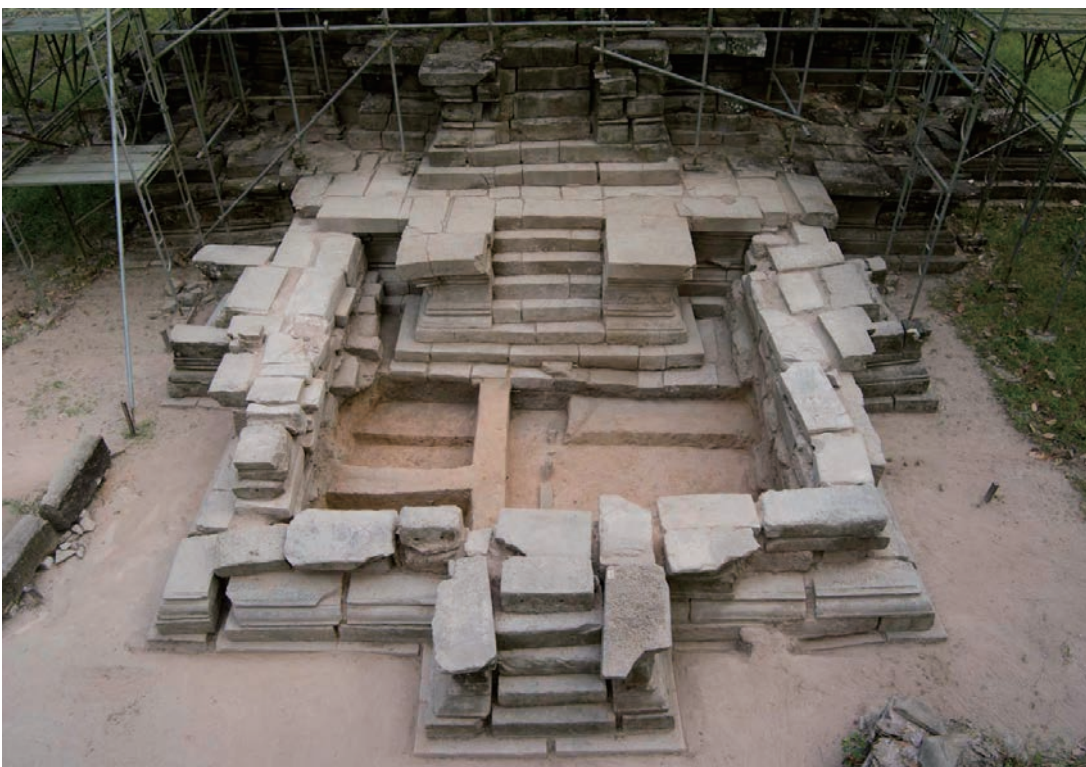
第6図 中央祠堂下成基壇南階段検出状況（南から）

下成基壇最上面は砂岩敷石面であったが、不等沈下を起こし、中央部から南にかけて 20cm 以上沈下した状態であった。敷石面を解体すると、基壇内に充填されていた基壇土が赤褐色の粗砂であることが判明し、また版築のような基礎構造は見られなかった。この基壇土を発掘すると中央祠堂下成基壇の南階段が検出された（第6図）。

この中央祠堂下成基壇の南階段は状態もよく、不等沈下は起こしていなかった。このことから、南祠堂躯体部の傾斜の原因が判明した。経年変化などの原因により、南祠堂下成基壇外装のうち南西隅の羽目石が崩落、隙間から基壇土が外側に流出し、基壇中央部の沈下が起こった。一方、中央祠堂南階段に載っていた南祠堂北側は沈下することはなかった。そのため、躯体部全体が南に傾斜するとともに、屋蓋部の倒壊が起こったと推定された。また基壇土内からは青銅製鈴や陶磁器片など数点のみが出土した。検出された中央祠堂下成基壇南階段は、再構築の際に再び埋め戻すことになるため、最大限の記録採取に努め、実測、3D 測量と写真撮影をおこなった。

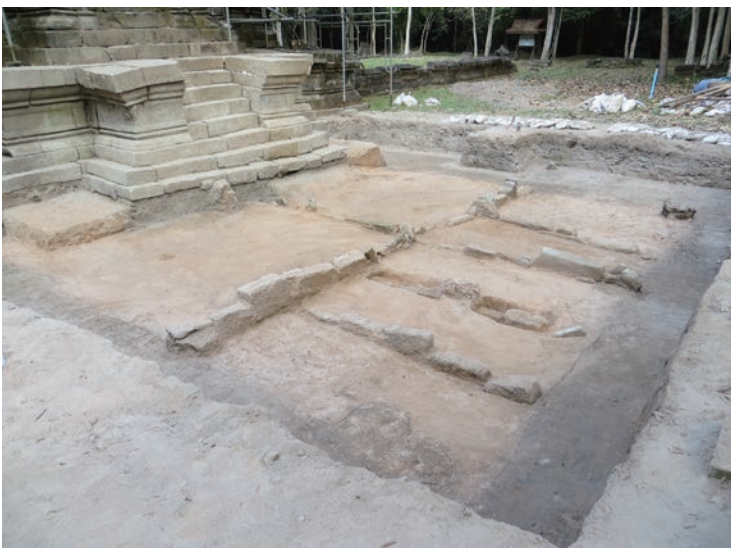
第7図 南祠堂基礎地業検出状況（南西から）

基壇部最下層の調査では、現基壇の南側延石直下から基礎の掘込地業が確認されるとともに、石列が検出された(第7図)。これらの石列は砂岩またはラテライトブロックを縦置きに並べ、東西南北に組み合わせて作られていた。また掘込地業南掘込線のすぐ南から、黒褐釉長頸壺と無釉陶器の丸底壺・長頸壺などが出土した。一部掘込地業の深さを確認する断割トレンチを南北方向に入れたのちに全体を埋め戻し、再構築をおこなった。

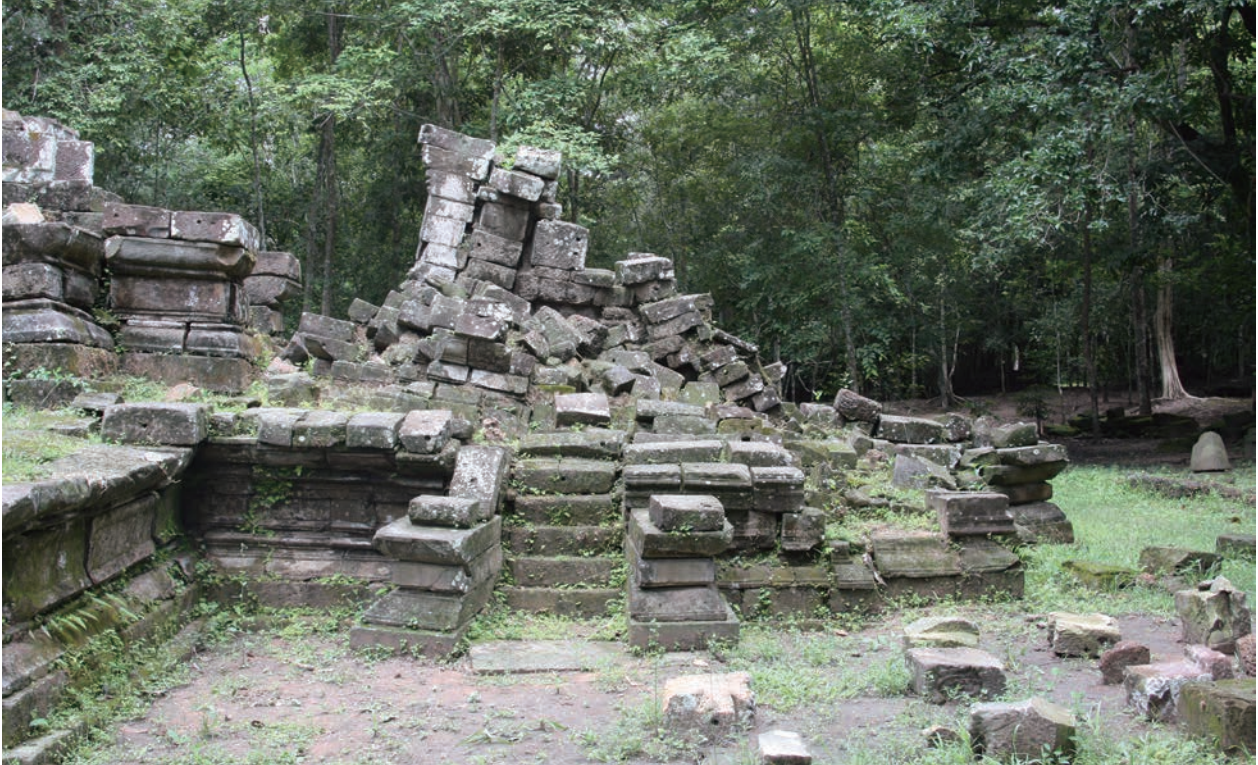
第10図 北祠堂修復前状況（東から）

2016年2月、北祠堂の解体に着手した（第10図）。北祠堂は全体が北側に倒れこんでおり、躯体部の崩壊が南祠堂と比べてより進んでいた。躯体部の一部の石材は崩落し躯体部内部に残されていたが、その他の多くの躯体部の石材はフランス極東学院により地上に整理され、特に北祠堂北側に雑多に置かれている状態であった。修復作業に先立ち、その石材一つ一つに番付をおこない、図面を作成するとともに、その石材が本来はどこに置かれていたかという原位置の特定をおこない、再構築に備えた。

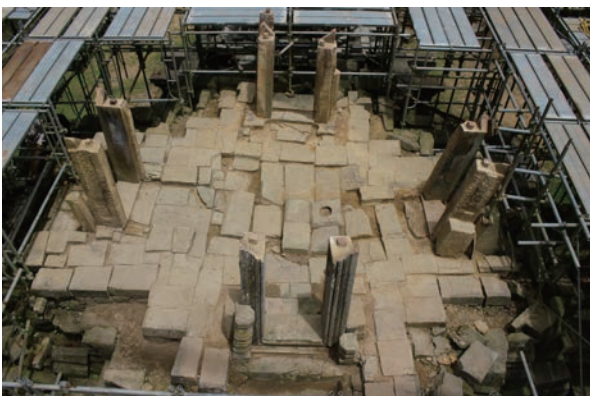
第21図 中央祠堂上成基壇上面敷石面検出状況(北から)

2018年8月には躯体部が解体された上成基壇部上面の調査をおこなった。基壇部上面の砂岩敷石は中央部に転用石材と思われる方形石材がはめられ、そこが不等沈下を起し、不揃いとなっていた(第21図)。この敷石を外すとラテライト敷石があり、やはり中央部に石の乱れた個所の存在を確認した。その部分を発掘調査した結果、ラテライト敷石の下にさらに3段分のラテライト敷石が存在し、その中央部にラテライト敷石を破壊して盗掘孔と思われる縦穴が穿たれていることが判明した。アンコール遺跡群の諸遺跡によくみられる塔中央の盗掘孔と考えられ、ここからは近代の針金片などが出土した。深さ2m余りまで調査を継続したが盗掘孔は続いており、調査の安全と基壇の耐荷重性を考え、この時点で調査を終えることとした。盗掘孔内には砂岩やラテライトが乱雑に埋め戻されていたが、発掘調査後の埋め戻し時には改良土で埋め戻し、上部荷重に耐えられるよう処置をおこなった。
