西トップ遺跡の調査と修復

—北祠堂の再構築—

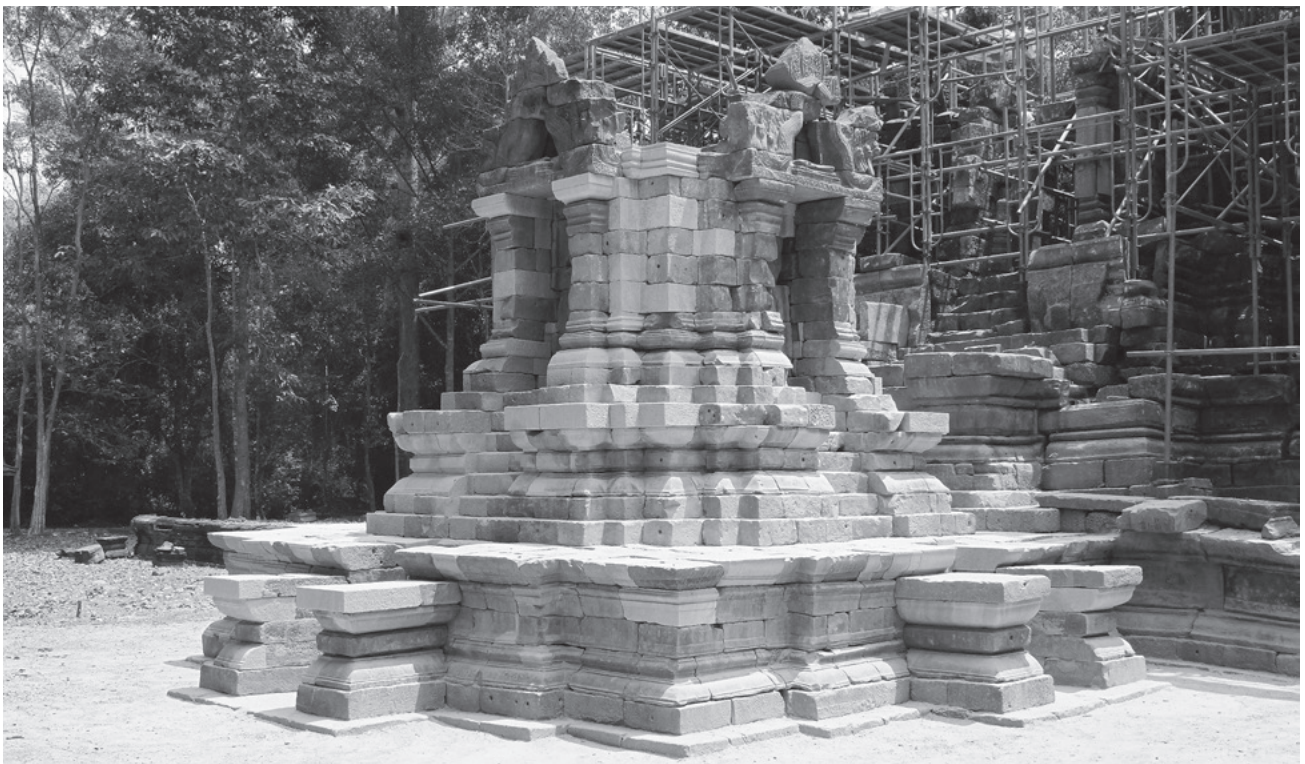
図14 北祠堂修復完成後（北西から）

今後の不同沈下等を防ぐために、すべてラテライト新材に置き換えた。ラテライト内側には下成基壇同様、改良土を充填した後に版築をおこなった。

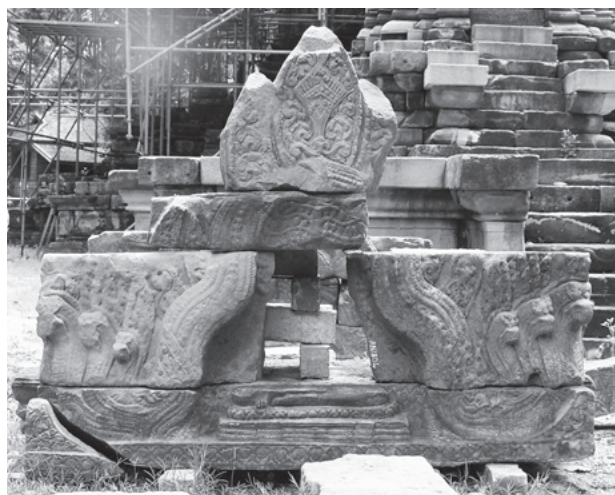
図15 西面破風仮組状況

西面上成基壇上に破風下部の横材が落下した状態で残っており、これをもとに、各面の破風を修復することができた。ただ屋根材が修復できない現状にあっては、破風のみを乗せることは、来訪者の安全確保の面から困難であると判断された。最終的に躯体部上部は、全体の安定化と釈迦像レリーフの安全と盗難防止もかねて、破風組み上げ写真撮影の後は、破風最下段の桁材のみの状態に戻す予定である。

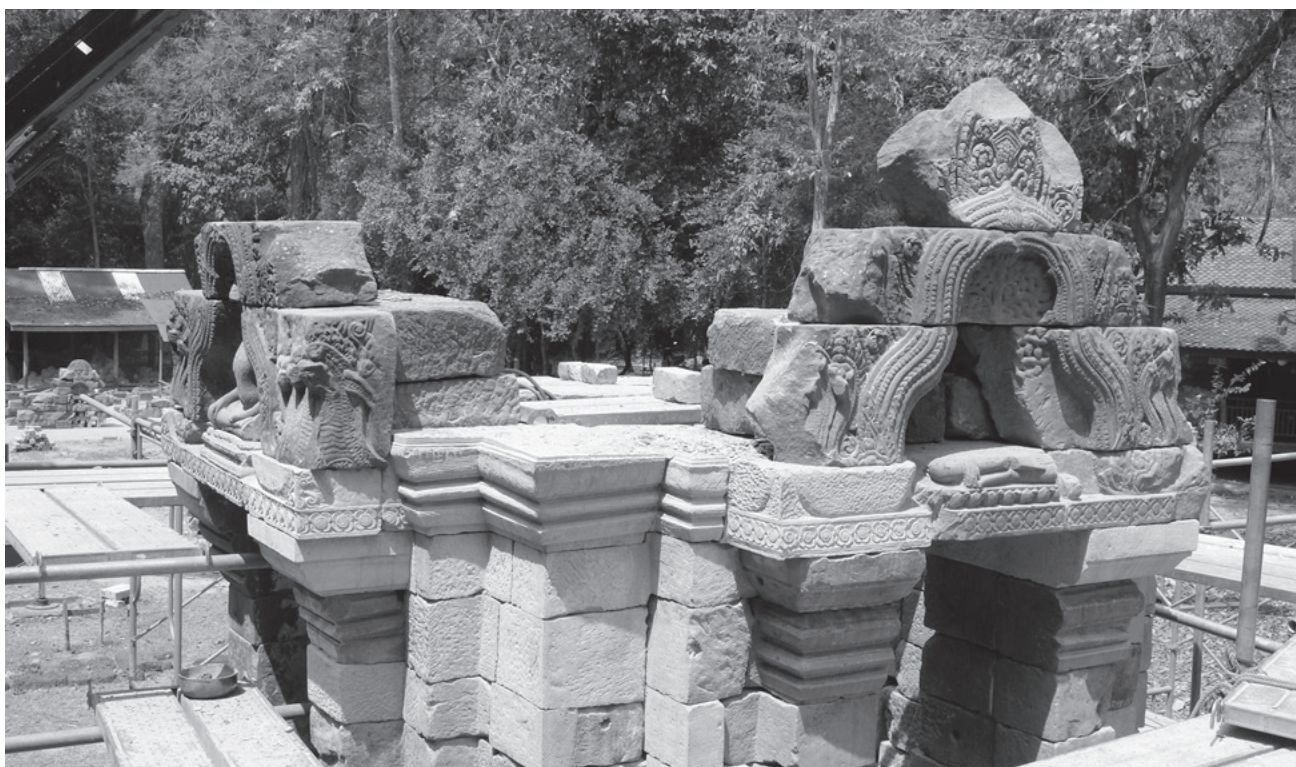
図16 破風組み上げ状況 (南東から)
