第 I 部
対照実験研究
对照实验研究

芦屋釜の里での鑄造実験

1. 楼空青銅器の製作技法解明のための対照実験 以解明楼空青铜器制作技法为目的的对照实验

丹羽崇史・新郷英弘・樋口陽介・八木孝弘

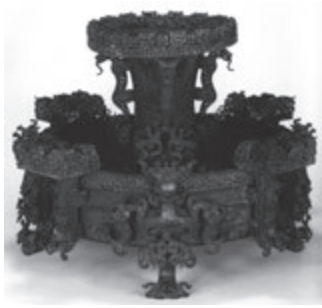
图1 「曾侯乙」尊盘(湖北省博物館所蔵)
图1 “曾侯乙”尊盘(湖北省博物館藏品)

殷周青銅器の製作において、原型（模）の種類や範（鋳型）の構造など、さまざまなヴァリエーションがあり、多様な製作技術に基づき生産がおこなわれていたことが明らかになっている（蘇ほか1995）。春秋戦国時代には、それまでとは異なった形態・紋様が出現するが、「曾侯乙」墓尊盤（図1）や浙川下寺2号墓出土銅禁などの楼空青銅器もその一つである。これらの製作方法に関して、楼空状部分を失蠟法、他の部分を分割範による製作と考えられてきた（華・郭1979、湯1981）。しかし、楼空状部分もふくめ全体を分割範による製作とする説（周ほか2006）、鉛の原型を用いたとする説（李1984）など、製作方法をめぐりさまざまな仮説が提示されている。さらに失蠟法によって実際に復元製作も行われている（黄2008）。さらには盤の楼空部分のパーツに残る痕跡から、失蠟法による製作の根拠と考える説も提示されている（張2007、2009）。

现已明确，商周青銅器在模的种类与范（铸型）的结构等方面存在多种变化，其生产基于技术的多样化进行（苏等 1995）。在春秋战国时期的青銅器之中，出现了不同于以往的形态和纹饰，“曾侯乙”尊盤（图 1）与浙川下寺 2 号墓出土銅禁等镂空青銅器便是其中的代表。关于这些青銅器的制作方法，有研究认为其镂空状部分由失蜡法制作、其他部分为分割范鑄造制作（华、郭 1979，汤 1981）。不过，关于制作方法，还有其他研究者提出的包括镂空部分在内的整体均由分割范制作（周等 2006）、或使用铅模进行制作（李 1984）等假说。此外，有研究者运用失蜡法实际进行了复原制作（黄 2008），还有研究者指出青銅盤镂空部分部件上残存的痕迹应为该盘由失蜡法制作而成的证据（张 2007、2009）。

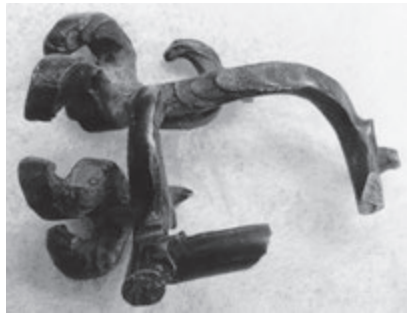
图2 「曾侯乙」盤獸形飾破片(張2007)
图2 “曾侯乙”盤獸形飾件殘片(張2007)

2011年12月（丹羽）、2012年4月（丹羽・新郷）の二回に渡り、湖北省博物館所蔵の「曾侯乙」盤破片（図2）の調査を実施した。本例は発掘時に採取された盤の楼空部分のパーツで、張昌平氏は表面の「皺状痕跡」を「湯が冷却した後の状態、蠟原型が加熱後に形成された流態を反映」で失蠟法の根拠となるものとしている（張2007、2009）。調査ではこの「皺状痕跡」を確認するとともに、本例が25mm未満の非常に小形のものであることを確認した。また、「皺状痕跡」については、蠟原型へ小手を用いて整形した可能性が考えられた。さらに鑛剤の痕跡が確認できず、一体で鑄造された可能性が高いものであることを確認した。また、博物館展示室では、「曾侯乙」墓盤をガラスケース越しに詳細に観察した。

笔者等人于2011年12月(丹羽)、2012年4月(丹羽、新乡)先后两次对湖北省博物馆收藏的“曾侯乙”盨兽形饰件残片(图2)进行调查。该残片为发掘时采集的青铜盨镂空部分的部件,张昌平先生认为其表面的“皴状痕迹”(即“这些褶皱”)“应当是较稠浓的流体冷却的形态,它或者反映的是蜡模加热后形成的流态”,并以此作为该器物由失蜡法制作而成的直接证据(张2007,2009)。调查确认了该“皴状痕迹”,同时也判明本例为尺寸小于25mm的微型部件。关于该“皴状痕迹”,笔者认为其有可能是使用压勺修整蜡模形状时的残留。并且由于焊接的存在无法确认,所以笔者认为兽形饰件残片整体铸造的可能性的确很高。另外,笔者在湖北省博物馆展厅详细观察了“曾侯乙”尊盨,并到随州市拜访了黄金洲先生,亲眼看到了他制作的“曾侯乙”尊盨复制品以及镂空部分的蜡模(图3)(黄2008)。

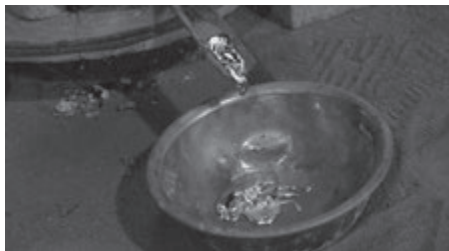
图7 第1回実験 錫原型の溶解

图7 第一次实验 熔化锡模
丹羽撮影/丹羽拍摄

①については、錫原型でも溶解・鋳造を行うことができた（図7）。板状テストピースは分割箇所以外にも「線状痕跡」が形成された（図6）。また、らせん線状テストピースは太さや表面の状態に若干の差異が生じる結果となった（図8）。分割箇所による試料は、製品表面に「線状痕跡」が形成されやすいことなど、範の構造と原型の素材は、製品表面の状態と一定の関連がみられた。

①熔模和铸造实验表明:一,锡模也能够熔化并用于铸造(图7);二,板状实验样品在范的分割处以外也有“线状痕迹”形成(图6),螺旋线状实验样品则在粗细、表面状态等方面产生了若干差异(图8)。由此可见,分割范结构制品的表面易产生所谓的“线状痕迹”等变化,范的结构、模的质地与制品表面状态存在一定的关联。

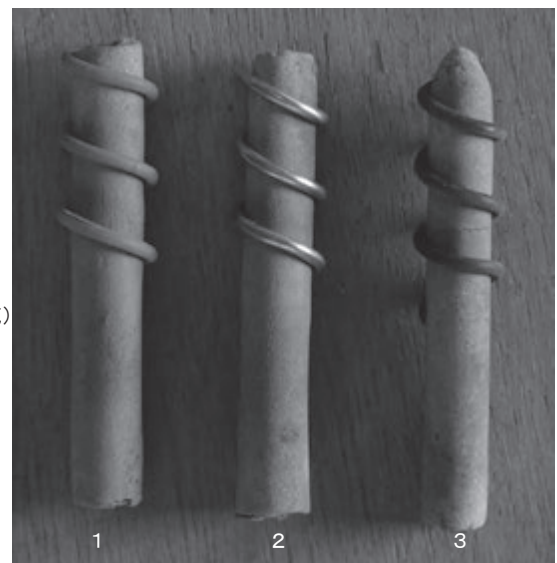
图5 第1回実験 らせんテストピース(原型)
1. 蜜蠟原型(非分割範) 2. 錫原型(非分割範)、
3. マイクロワックス原型(非分割範)

图5 第一次实验 螺旋线状实验样品(模)
1. 蜂蜡模(整体范)、2. 锡模(整体范)
3. 微晶蜡模(整体范)
丹羽撮影/丹羽拍摄

2) らせん線状テストピース（幅2mm）（図5）

- ・錫原型（非分割範）

- ・蜜蝋原型（非分割範）
- ・マイクロワックス原型（非分割範）

2) 螺旋线状实验样品(宽2mm)(图5)

- 锡模(整体范)
- 蜂蜡模(整体范)
- 微晶蜡模(整体范)

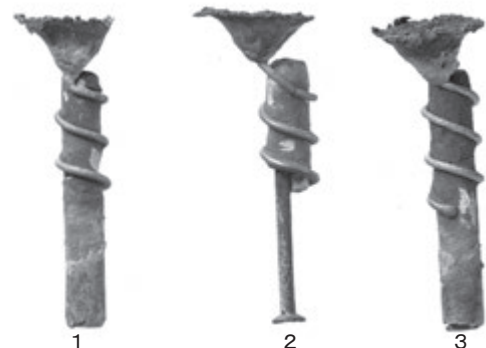
图8 第1回実験 らせんテストピース(铸造後)

图8 第一次实验 螺旋线状实验样品(铸造后)
奈文研写真室撮影/奈文研摄影技术室拍摄

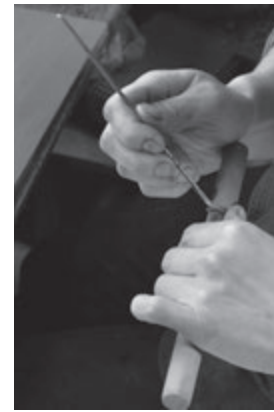
图 12 第 2 回実験

蜜蝋原型への小手あて

图 12 第二次实验

用小压勺轻触熔融状态下的蜂蜡模

②では、先端面を扁平に加工し、沸騰した熱湯に浸した小手を曲がった状態の蜜蝋原型に軽く押し当てることにより、「曾侯乙」盤破片の「皺状痕跡」により近いものを整形することができた（図 12・13）。

在②中，我们将顶端平面加工为扁平状，用浸过沸水的小压勺轻触熔融状态下的蜂蜡模，出现了与“曾侯乙”盘残片“皴状痕迹”更为相近的形状（图 12、13）。
