平城宮跡資料館  
令和3年度冬期企画展

# 平城宮 東方官衙 の調査

615 次

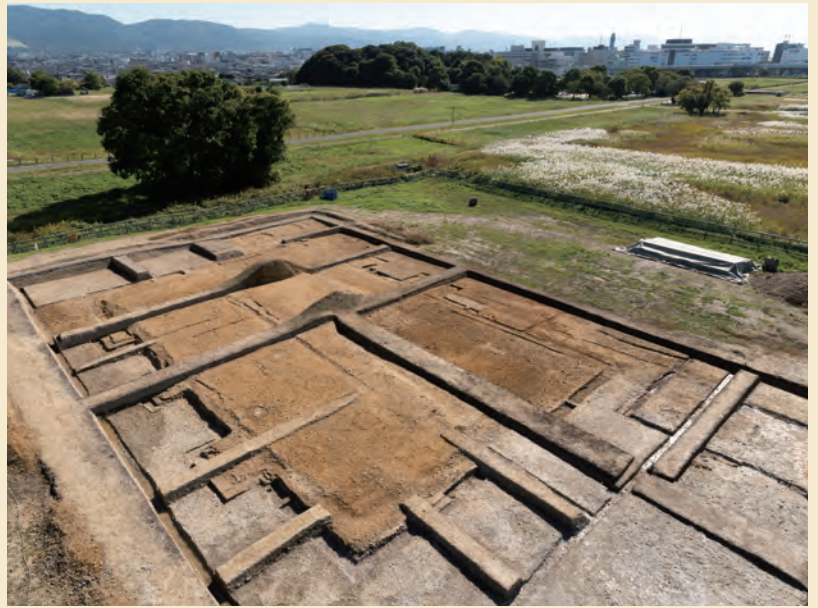
これまでの調査の結果、このエリアには、官衙建物が建ち並ぶ区画が複数存在することが明らかとなってきています。特に、第二次大極殿の真東で、内裏外郭に隣接した一等地にあたる 615 次の調査区には、東西 51m、南北 120m 以上と長大な規模の官衙区域があり、その区域中央には基壇の一部と考えられる高まりが現代まで残っていたことから特に重要な官衙があったと推定していました。今回は初めての面的な調査となりましたが、実際に調査を進めると、その高まりを残す巨大な基壇全体（SBI9000）が姿を現し、その SBI9000 の西南・東南に南北棟建物が新たに見つかりました。さらに調査区西側では南北に伸びる築地堀とその下を通る石組みの暗渠（通水路や排水溝）も確認できました。

▲ 調査区全景 (北西から)

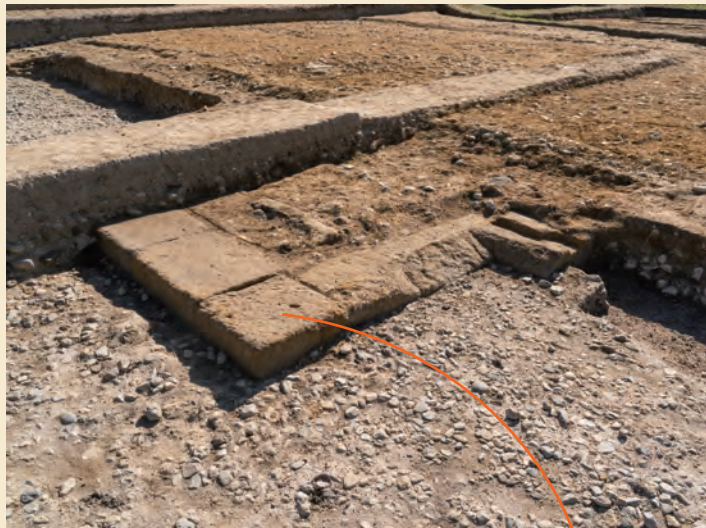
また、基壇の南辺・北辺で計 6 か所の階段痕跡が見つかりました。特に注目を集めたのは、北面西階段の西半で階段の一段目の踏石や側面の石材を受ける地覆石などが奈良時代の原位置を保って出土したことです。一段分ではありますが、奈良時代の人を上り下りした階段がそのまま出現したのです。平城宮の建物跡で石材が再利用されないまま、まとまりをもって検出されるのはとても珍しいことです。さらに、SBI9000 の周囲一帯には粒のそろった小石（礫）が丁寧に敷きこまれ“舗装”されていた状況も見つかりました。

▲ 北面西階段の踏石と地覆石(北西から)

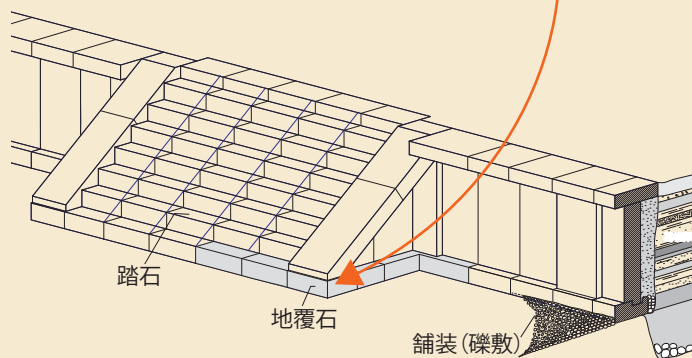
基壇外装には様々な種類があります。  
SB19000の基壇は「壇上積」にあたります。

▲ SB19000の基壇外装と北面西階段の復元図

SBI9000 は区画の中軸上に配置され、その平面規模は東西約 29m、南北約 17m の巨大なものであることが判明しました。基壇の大きさは大極殿や朝堂院に次ぐもので、平城宮の役所としては最大です。

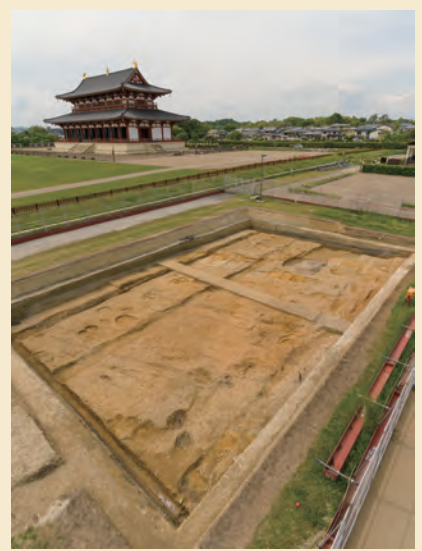
▲ 調査区全景(南東から)

調査の結果、想定どおり、平城太上天皇の西宮(Ⅲ期)の東外郭堀と考えられる掘立柱堀と、それともなう素掘溝2本が見つかりました。堀の柱間寸法は従来の調査成果よりもばらつきが大きいことがわかり、平安時代初期の造営の実態を知る上で貴重な情報が得られました。

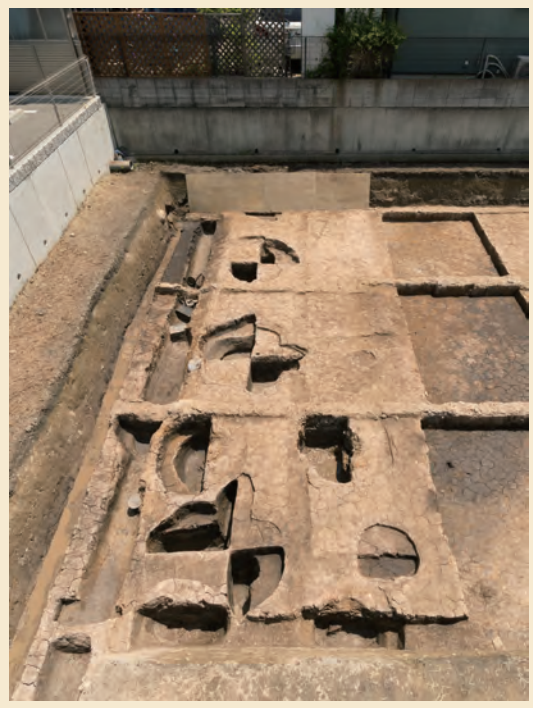
これまでの調査で見つかった正殿は、坪の南北中軸上に位置すると想定し、間口7間、奥行4間の規模で、北と南に廂がつく二面庇建物であると推定しています。この正殿の南廂柱列から約19m南に正殿・後殿と柱筋を揃える柱穴列が見つかりました。柱の掘方は一辺が約1mと大きく、正殿の廂柱や後殿の柱に匹敵します。

今回見つかった柱列は、正殿、後殿とともに一連の建物群の一部である可能性が高く、坪の南半付近まで建物群が展開していたことがわかりました。これらの建物群は、遺物や遺構の重複関係から奈良時代前半(天平年間以前)の建物群と考えられます。

▲ 正殿・後殿と柱筋をあわせた柱穴列(西から)

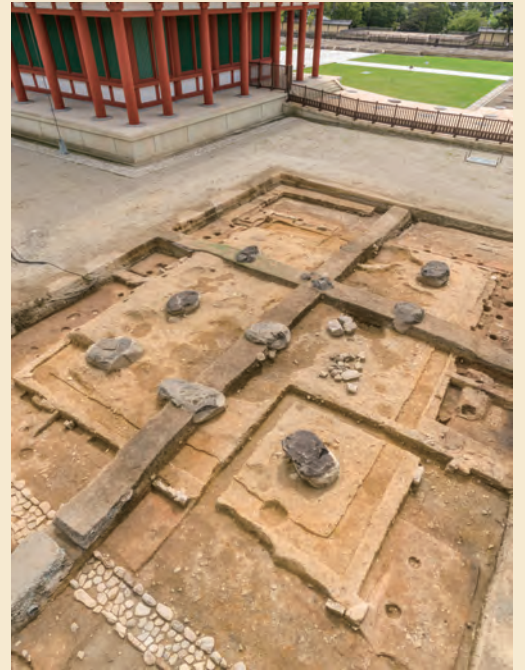
▲ 興福寺鐘楼基壇(北西から)

袴腰にはその基部を支える石材がともなうため、袴腰をもつならば、発掘調査では基壇上で基礎石材かその抜取溝をみつけることができるはず。鐘楼の基壇上の溝は、まさに袴腰の基礎石材を抜き取った痕跡と考えられるのです。しかも袴腰基部の大きさは、史料にある奈良時代鐘楼の規模と合致します。袴腰を備えた鐘楼の現存例は平安時代末のものが最古ですが、それが奈良時代にまで遡る可能性を示す、建築史上も重要な発見となりました。

発掘調査により鐘楼の規模は間口3間（10.1m）、奥行2間（6.5m）と判明しました。これは大安寺や薬師寺といった奈良時代の国家寺院にも匹敵する大きさで、興福寺の寺格の高さを窺わせます。

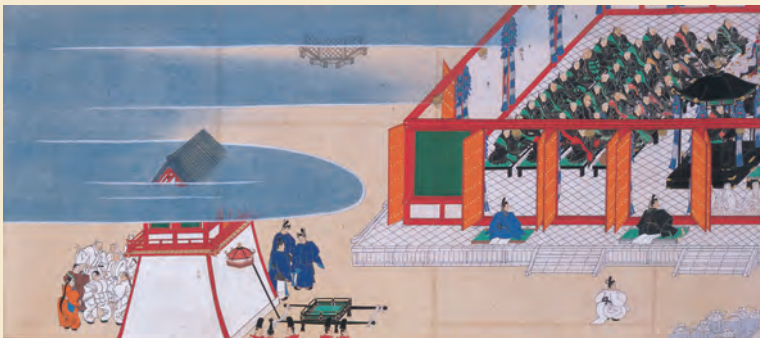
▲ 『春日本・春日権現験記』に描かれた興福寺鐘楼(春日大社所蔵)

注目の発見は、基壇上の四周をめぐる溝です。古代寺院では類例がないため評価が難しいところでしたが、その性格を知る手がかりは絵画史料にありました。興福寺鐘楼は中世以降、下層部分がはかまごし袴腰とよばれるスカート状の構造で描かれます。

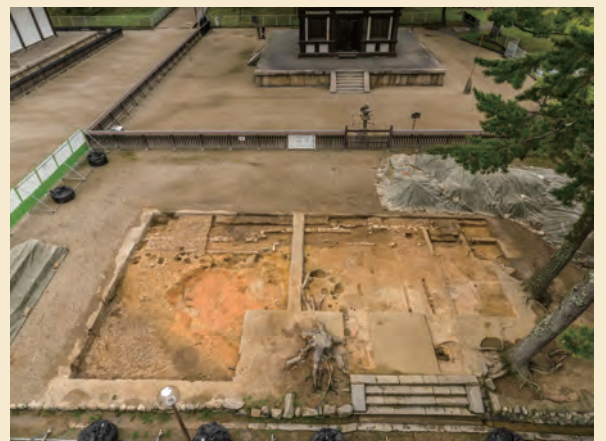
今は見ることはできませんが、かつて東金堂・五重塔は回廊に囲まれ、それぞれの前面には門が開いていました。発掘調査によりこの門が間口3間（8.6m）、奥行2間（4.7m）の八脚門<sup>はっしやくもん</sup>であったことがわかりました。東金堂院も幾度かの火災を経験しており、今回発見した門は鎌倉時代ごろに再建されたものとみられます。ただし、礎石の据え直しが確認できないため、創建以来の位置や規模を踏襲してきた可能性が高いでしょう。このほか、五重塔の南側では興福寺の南面築地塀の存在を初めて確認し、これからの境内の整備に寄与する成果があがりました。

▲ 五重塔前の門跡(西から)

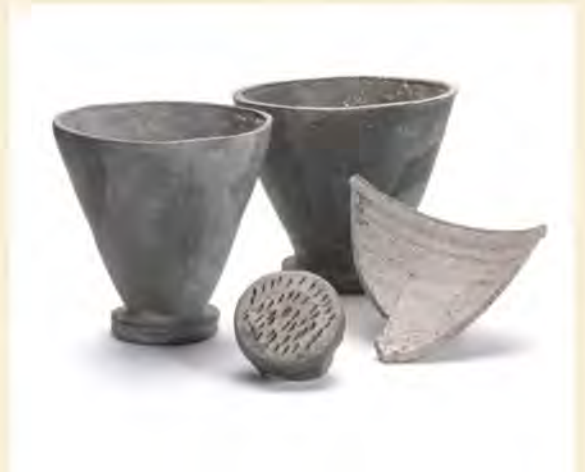
平城京左京三条二坊の溝（SD4750）や、二条大路の濠状遺構（SD5100・SD5300）で出土した須恵器臼は大型品で、底部内面がすり減ったものもあります。長屋王家木簡（SD4750 出土・霊亀3年頃）にも「陶碓」という器名が見え、この種の須恵器臼を指したと考えられます。奈良時代の人々にとって、これらは調理用の台所臼であったのでしょう。

▲ 須恵器臼（平城京左京三条二坊・二条大路出土）

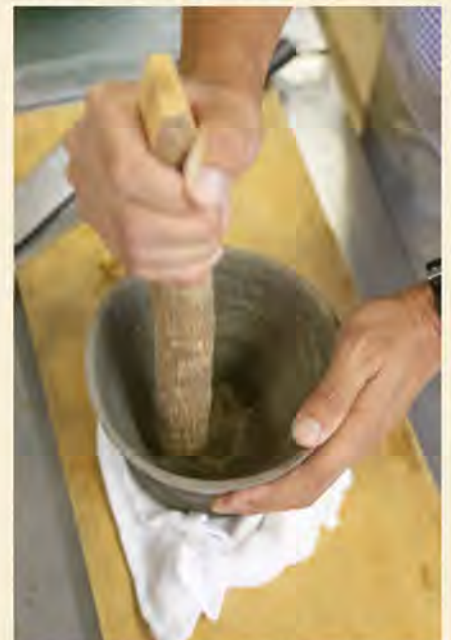
須恵器臼は焼き物なので、使っているうちに割れてしまうのではと心配になります。そこで、須恵器臼の使用法や耐久性を明らかにするため、再現須恵器を用いた使用実験を現在続けています。再現品は岡山県の陶芸作家さんに作っていただきました。使い始めておおよそ半年が経ちましたが、ニンニクやショウガなどを搗きこなすくらいではびくともしません。台所臼としての耐久性は、十分に証明されたと考えています。

▲ 再現須恵器を用いた使用実験

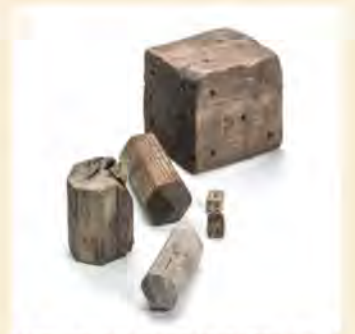
サイコロには現代でもおなじみの六面体のものと、棒状のものがあり、六面体のサイコロは双六に使用されたと考えられます。角材を利用した大型のものや、対面する目の和が「7」にならないものも。棒状のサイコロは側面を削った角柱形で、各面に墨書や刻線により数を示しています。

▲ サイコロ(平城宮・京出土)

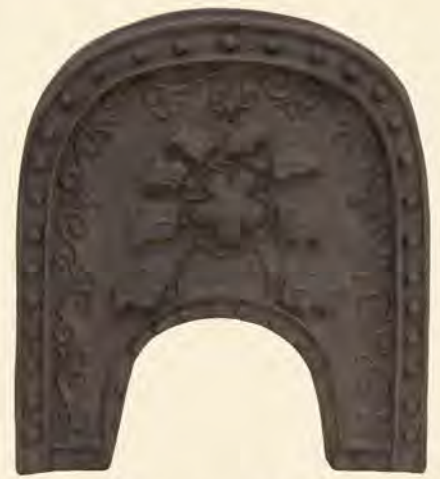
今回紹介するのはその中の一つで、中央に花文を、その周囲に蔓草を配し、さらに周縁部に唐草文と珠文帯を廻らせた鬼瓦です。しかし、12 片しか出土しておらず、しかも出土した破片はどれも摩滅がひどいものでした。なかなかかりし日の姿をイメージできないため、すべての破片を3D計測し、欠けた部分を補ったり、摩滅の少ない個体の状況を全体に反映させたりして、製作当初の姿を復元し、レプリカを製作しました。

復元した鬼瓦の大きさは、全長 31.8cm、下端幅 27.7cm と小ぶりでした。周囲の唐草文帯や珠文帯の端正な造りに対し、中央の花文や蔓草のデザインは軸がぶれたり、歪んだりしており、全体として稚拙な雰囲気も感じます。しかし、中央に大きく花を配し、周囲を蔓茎と葉で囲む文様は、唐代で盛行し、奈良時代に日本に伝わった唐花文をイメージしたものであると考えられます。似た構成のものとして、大宰府で出土する文様磚があげられます。

▲ 完成した唐花文鬼瓦のレプリカ
