奈良文化財研究所創立六十周年記念

平城宮跡資料館 秋期特別展

地下の正倉院

平城宮第一次大極殿院のすべて

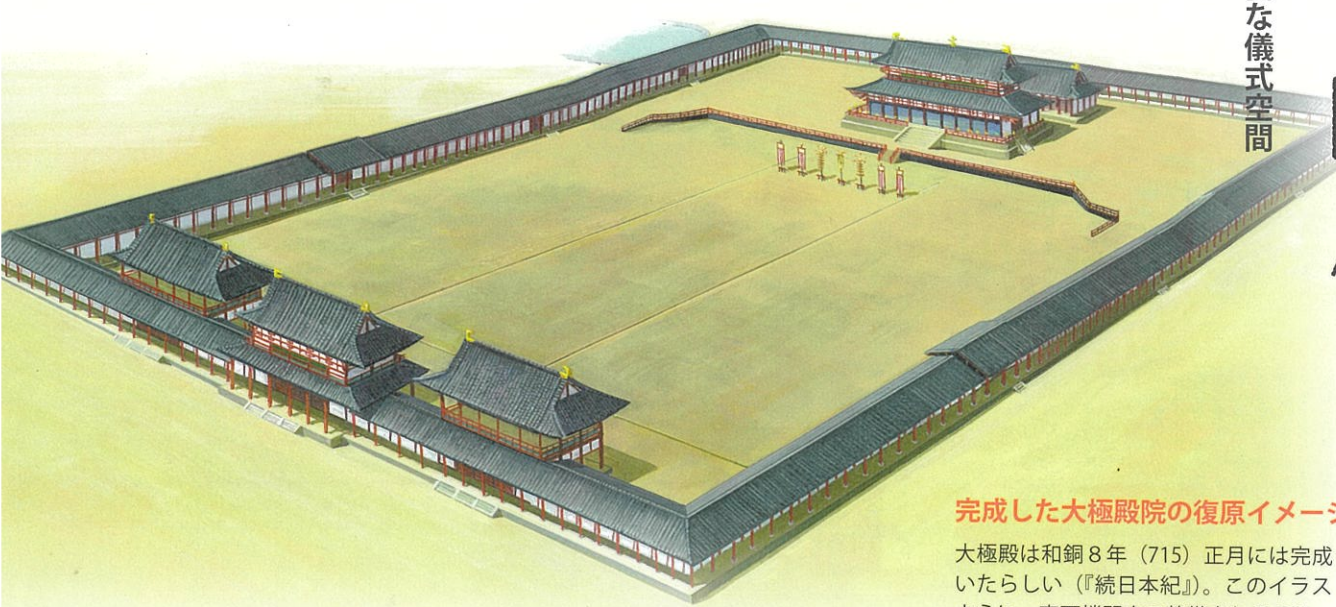
完成した大極殿院の復原イメージ

大極殿は和銅8年(715)正月には完成していたらしい(『続日本紀』)。このイラストのように、東西楼閣まで整備されるのは、もっと後のことである。

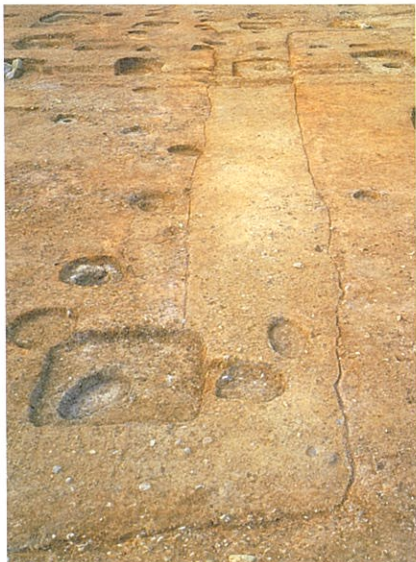
西面の地覆石抜取痕跡 南から

基壇規模推定の決め手となった地覆石抜取痕跡

大極殿解体時に、基壇外装最下段の地覆石を抜き取った痕跡。幅40~50cm、深さ15cmと残りがわずかであった。

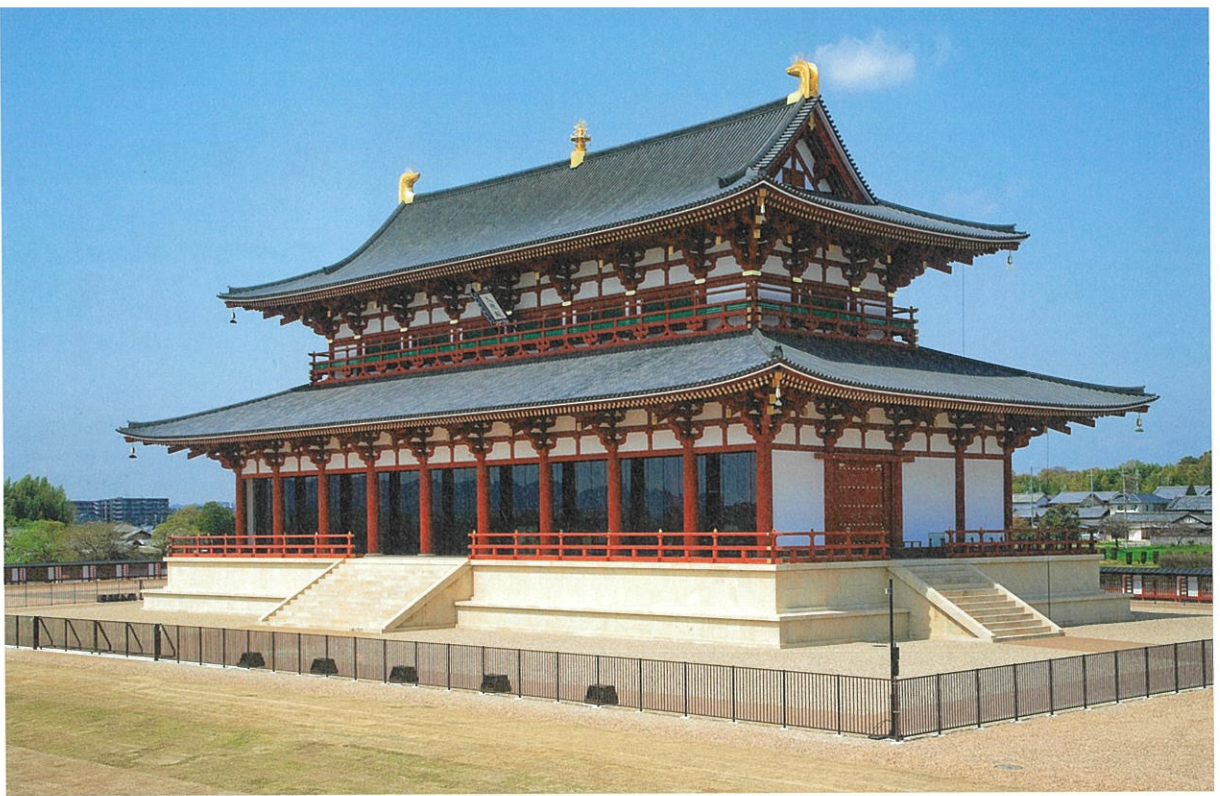
復原された第一次大極殿

二〇一〇年、平城遷都一三〇〇年祭にあわせて復原された。内部には、天皇の玉座である高御座の実物大模型と、復原に関する展示がある。

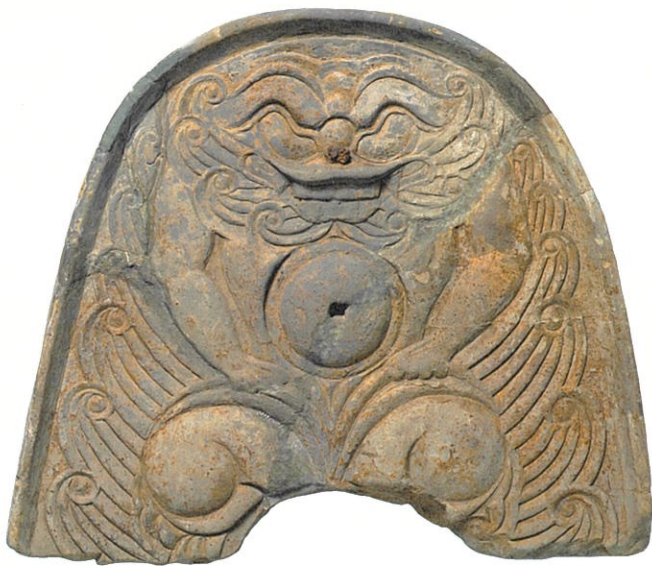
鬼瓦

鬼の全身を表した1式Aとよばれるもの。大極殿院の建物のみならず、奈良時代前半の平城宮では全般に、この型式の鬼瓦が採用された。

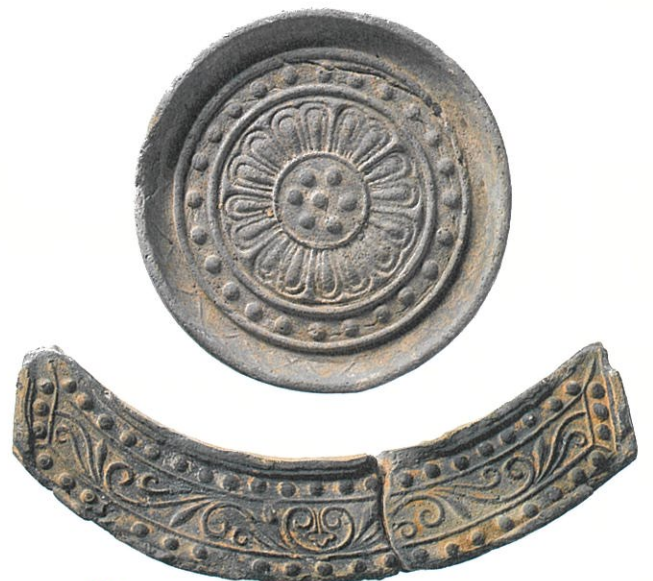
軒丸瓦（上）と軒平瓦（下）

大極殿院のために創案された軒瓦の組み合わせ。平城遷都が決まってから、まもなく生産が開始された。

大極殿院の建物に葺かれていた軒瓦は、平城宮の他所の瓦よりも黒味が強い。唐長安城の宮殿の瓦は黒色で表面が磨かれており、それを模倣したと言われるが、実際には残念ながら似て非なるものになっている。

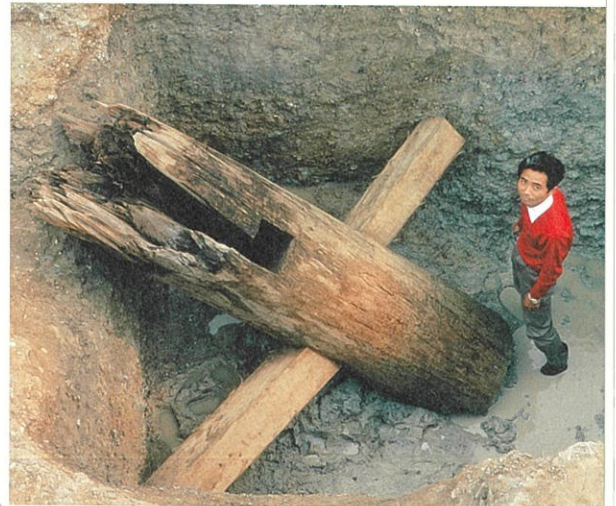
出土した柱根 径約73cmもあり、平城宮で最大

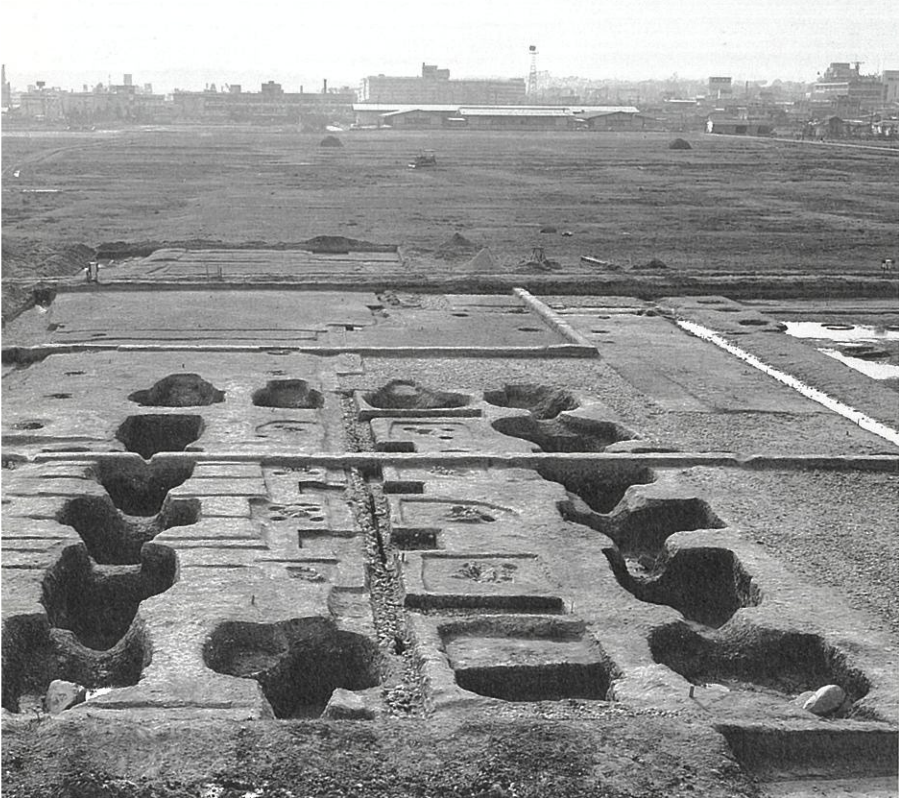
奈良時代前半の内裏の南方と想定して始められた発掘調査で、予想外に現れた総柱建物。あまりにも大きい掘立柱抜取穴（柱を抜くために掘られた穴）は、当初井戸かと誤認されたほどだった。

楼の遺構 東から矢田丘陵を望む。奥には平城宮跡資料館、現在の研究所（当時は県立奈良病院）がみえる

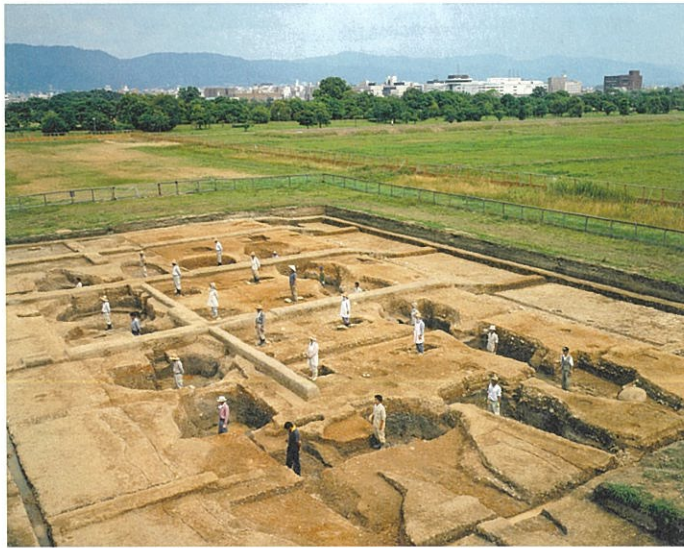
西楼の遺構 人は柱の位置。北西から長屋王邸跡を望む

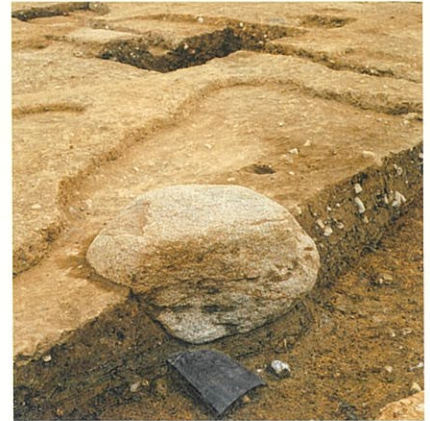
掘立柱の抜取穴に捨てられていた礎石

東西楼閣の建物は、内側の柱を礎石建ち、外側の柱を掘立柱とする。内側と外側では柱の太さが異なり、外側のものは屋根の荷重を直接支えたため巨大であった。

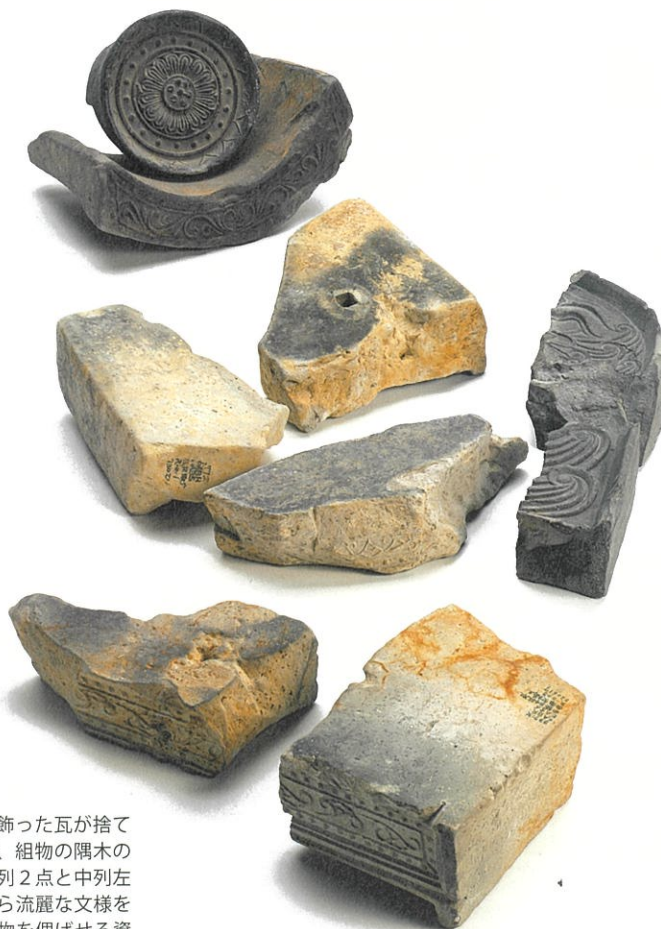
東西楼閣は、王権の威信を示す高層建物であるとともに、特別な儀式の場としてもつかわれた。発掘調査によって、基壇の規模は東西約二七・六m、南北約八・九m、東西五間、南北三間の、礎石と掘立柱を併用した重層建物に復原される。大極殿院の他の建物は全て礎石建ちであるなか、きわめて特殊な構造といえる。

遷都当初、大極殿院に楼閣建物はなく、途中で、南門の両脇の築地回廊を一部解体し、楼閣建物が増設されたことが、発掘調査によって明らかになった。その時期は、出土木簡から、天平3年(731)頃とされる。

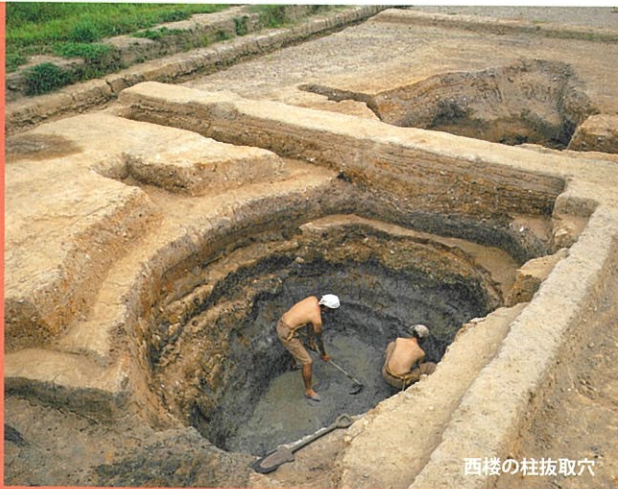
西楼の柱抜取穴

大型の高層建物であった東西楼閣。解体時、掘立柱を抜き取る
ために掘られた穴もまた巨大なものであった。穴の大きさは南
北幅 3.5 m、東西幅は 6 ~ 9 m と細長く、深さは 2.4 ~ 3 m と、
据えられていた柱の巨大さを物語る。

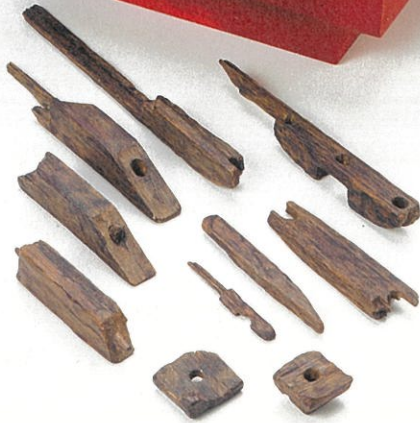
建築部材の雛形 (東楼)

組物くみもの (柱の上にあり軒を支える部分) のミニチュア。部材の内容から、三段階で軒を支える「三手先」だったことがわかる。実際の建物寸法の10分の1で作られている。建物の雛形が、東楼内に安置されていたのかもしれない。

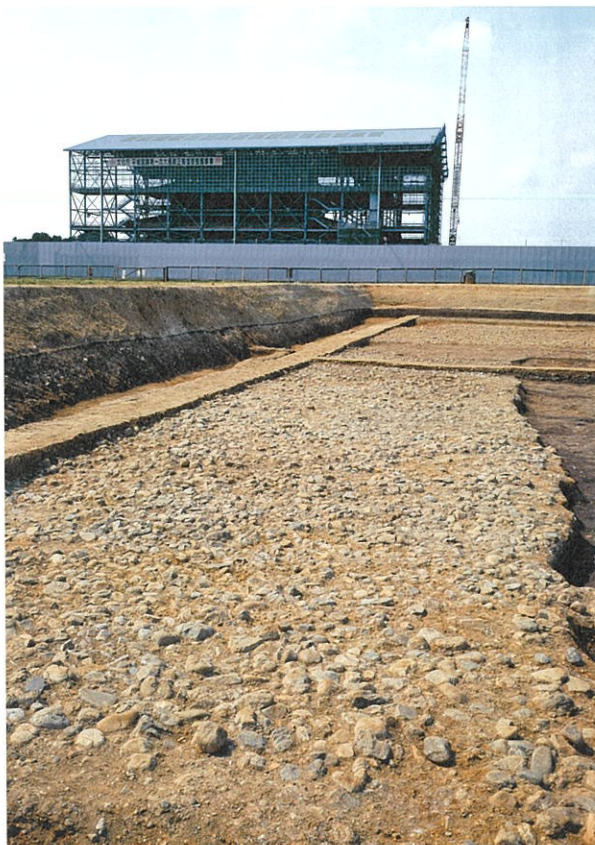
奈良時代前半、広場内の舗装は3度やりかえられた。遷都当初は径5~10cmの礫、東西楼閣増設時には、南面築地回廊周辺に径2~5cmの礫、遷都前後には、径2cm以下の細かい礫。発掘調査員泣かせの仕事ぶりである。

一面に礎敷きが現れた。2009年、復原大極殿いまだならず

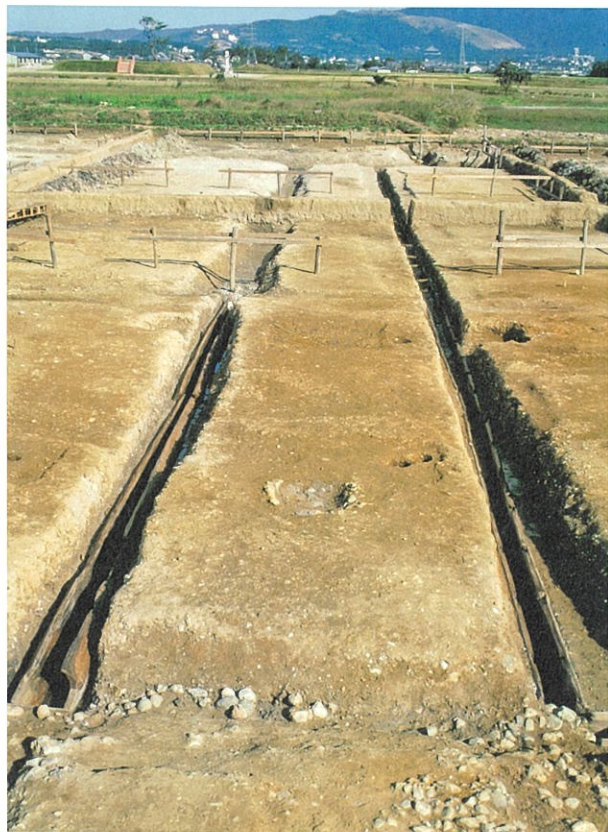
木樋は最大7本連結されていた 西から若草山をのぞむ

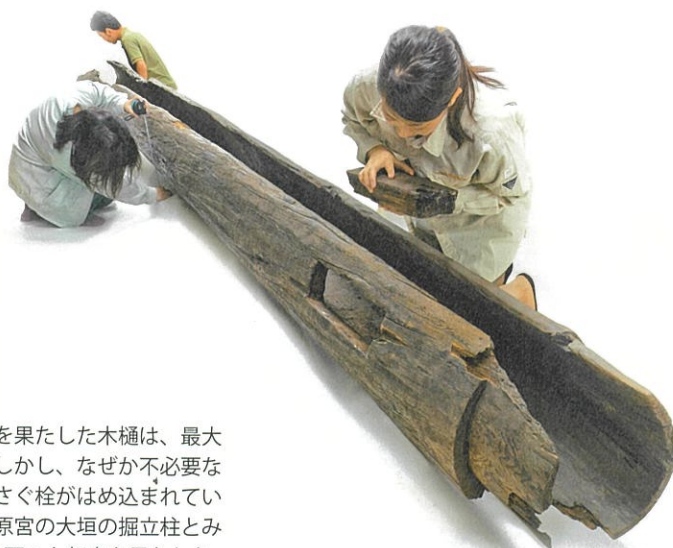
掘立柱から木樋へ

暗渠に据えられ下水管の役割を果たした木樋は、最大で7mを越える長大なもの。しかし、なぜか不必要な長方形の穴があき、それをふさぐ栓がはめ込まれていた。実はこの木樋、前世は藤原宮の大垣の掘立柱とみられる。遷都の際に地上から地下へと転身を果たした。

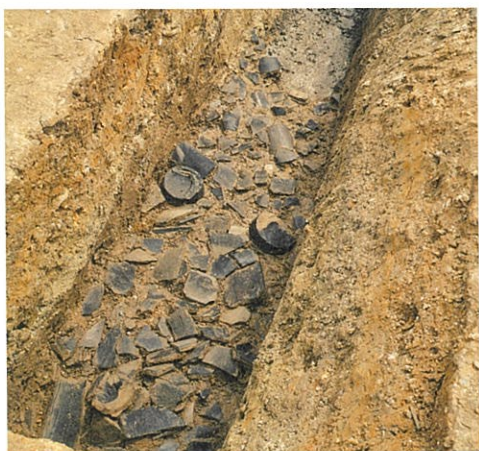
大極殿院北西辺は軟弱地盤

第一次大極殿院は、東西対称に整然と建物が配置された空間と考えられてきた。ところが、発掘調査の結果、西面回廊北寄りの遺構は想定位置よりも西側にずれ、遺構面の標高も東面回廊に比べて低いことが次第に明らかになった。検討を重ねた結果、この現象は第一次大極殿院の北西部が谷筋に当たり、平城遷都当初、その低い部分に最大で2mもの整地土を施し、平坦面を設けたためと判明した。整地土が軟弱であったために、時代とともに遺構が沈みこんでしまったわけである。

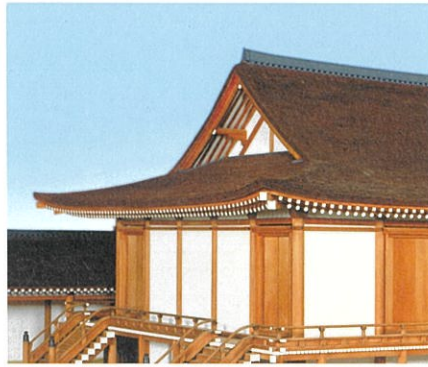
西宮の建物は、発掘調査で掘立柱建物と明らかになった。しかし、瓦も出土する。総瓦葺きの屋根は礎石建物でないと構造的に支えきれない。瓦の出土量も多くはなかったことから、大棟にのみ瓦を葺いた葺棟と推定するに至った。

いらかなね ひわたさき
葺棟・檜皮葺の屋根
朱塗りの柱に総瓦葺の第一次大極殿とは全く異なる色彩を放つ（写真は平城宮内裏の復元建物模型）

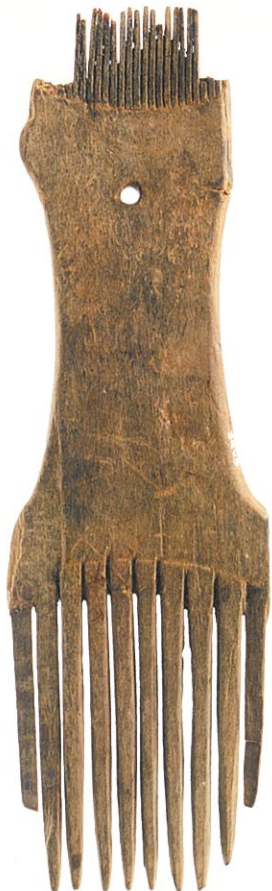
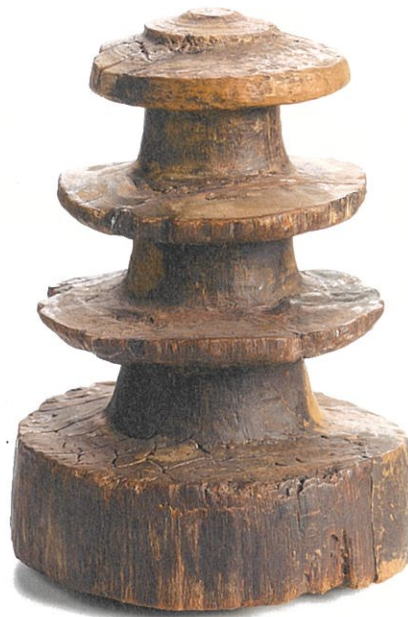
たてぐし 竪櫛（中央基幹排水路）

現在よく目にする横櫛とは違い、縦長で上と下両方に歯がついている。（現存長 20.4cm）

ものさし（西基幹排水路）

目盛は、一寸および五分ごとに墨線でつけられている。（現存長 14.8cm）

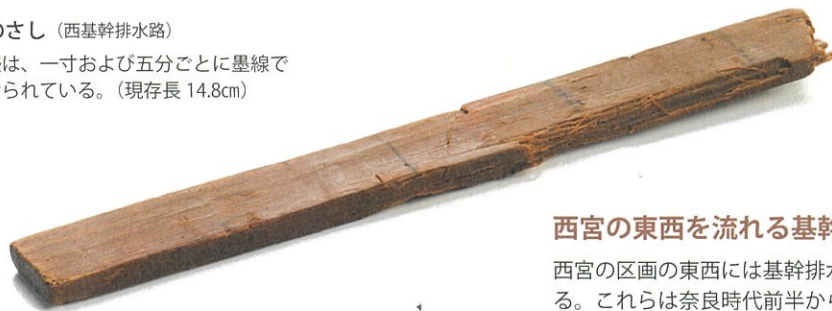
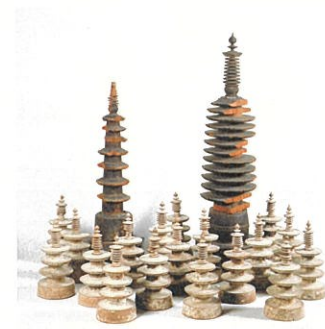
法隆寺所蔵百万塔

ひやくまんとう 百万塔未成品（西基幹排水路）

相輪や経典をはめ込む孔があいていないため、未成品であることがわかる。宮内からはこの塔身部の他に、笠の断片とロクロ挽きした際の残材も見つかっている。

百万塔は、天平宝字 8 年（764）の藤原仲麻呂の乱の直後に、称徳天皇が国家安寧を祈願し国家事業として製作させた。百万塔工房は、左右 2 つあったとされる。（現存高 14.3cm）

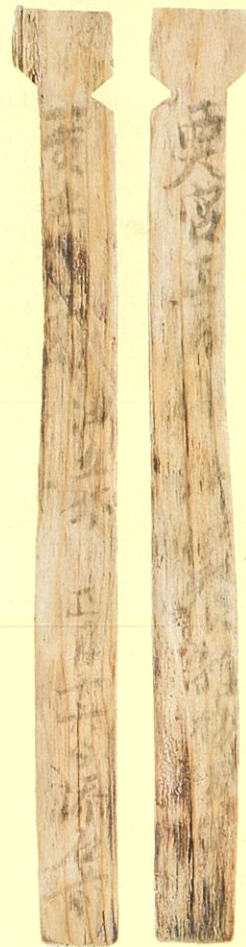
60

薄鯪卅七斤 五編

60は薄鯢(鮠)の付札。重さ三七斤(約二五kg)の薄切りのアワビを五束に梱包する。

60、63、65、72は、食品名が書かれた木簡。貢進者が書かれていないため、保管用のラベルの木簡と見られてきたが、志摩国の贄の可能性が提起されている。61、65、68のような下端を失らせたもの以外も、贄の荷札の可能性があらる。

このうち60、63、65、69は、大極殿院東南隅に近い位置の中央基幹排水路のほぼ同位置から出土した。神護景雲三年（七六九）の年紀のある称徳天皇の時代の木簡と一緒に出土していることから、西宮で消費された食品の付札とみられる。71はこの地点で大極殿院側から流れ込む東西溝との合流点付近で出土したが、一連の遺物とみられる。

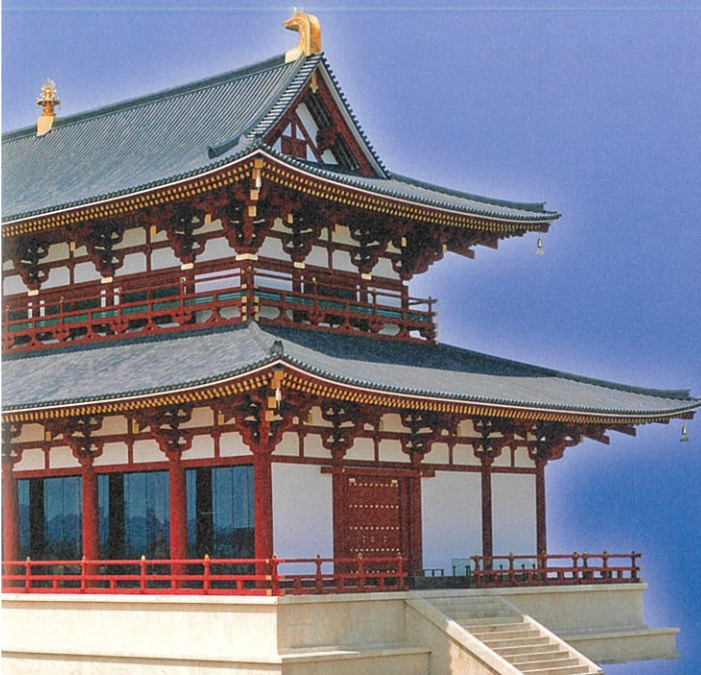
階段

第一次大極殿の階段の幅は、遺構から推測することができたが、今度は傾斜がわからない。隣の第二次大極殿の発掘調査では、三角形の凝灰岩が出土し、階段の羽目石かと思われた。この石の角度と、移築先の恭仁宮大極殿の階段遺構から復原される傾斜を比べると、ほぼ同じ。一見ボロボロの石材にも、重要な情報が潜んでいるからあなどれない。

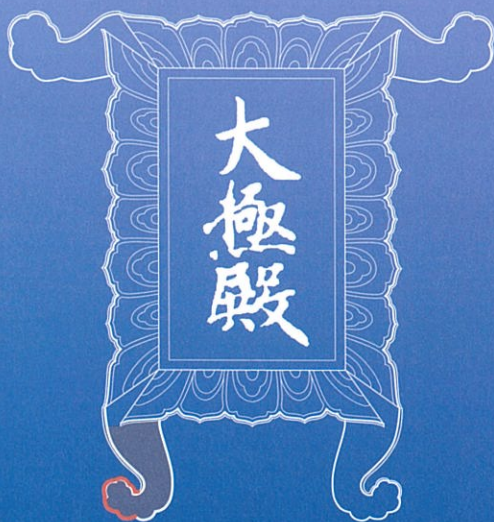
扁額

古代寺院の金堂や平安宮では、殿舎と門とにそれぞれ名を記した扁額がかけられることが一般的であった。第一次大極殿の扁額はもちろん出土していないし、古代の扁額の現存例も非常に少ない。ところが、山田寺（奈良県桜井市）の発掘調査で、南門付近から出土した雲形の木製品が、検討の結果、扁額の脚部である可能性が高まった。これが第一次大極殿にもっとも近い時期の扁額というわけで、肩と脚部の意匠に採用された。

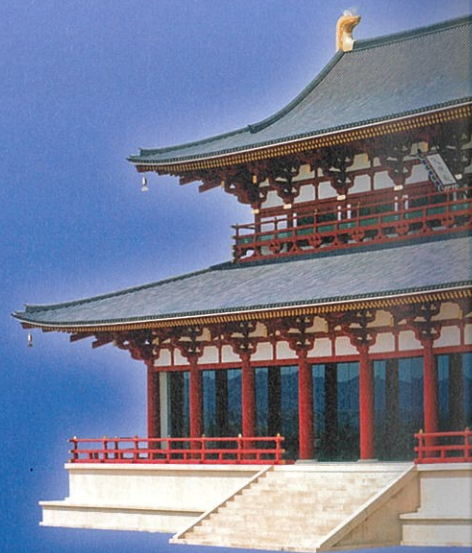
礎石と敷石

第一次大極殿の発掘調査では、礎石がすべて抜き取られてしまっていることがわかった。そこで、移築先の恭仁宮大極殿に目を向けると、これが情報の宝庫であった。礎石の隅をよくみると、意味ありげな欠き込みが二か所ある。これは基壇上面の舗装を反映していると考えた。こうして、年中行事絵巻にみられる平安宮大極殿とは異なり、磚を建物と平行に敷き並べた「布敷」を採用したのである。

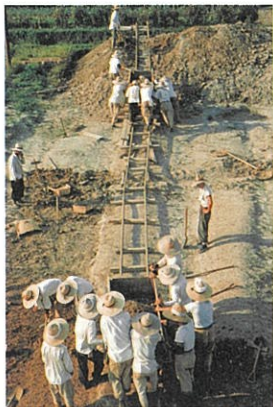
平城宮第75次調査の測量風景
調査区に杭と貫板を設置して水系をめぐらせ、水平距離を測る「遠方測量」である

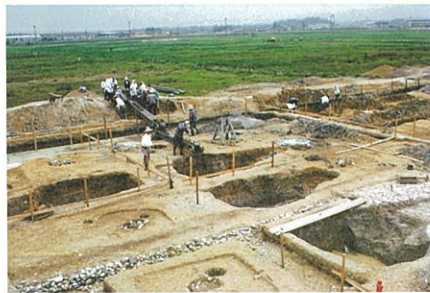
1973 東楼・南門の出現
推定第一次内裏の南方から、予想外の建物の出現

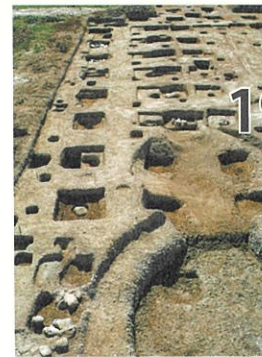
1971

徹底的に破壊された大型建物の存在を認識
これがのちに第一次大極殿とわかる

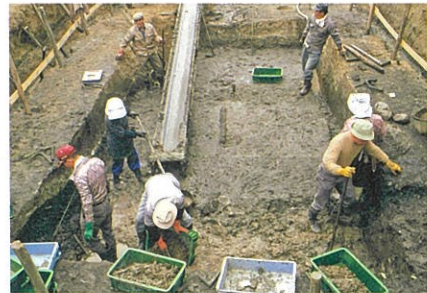
1998

第一次大極殿の全貌解明に向けた発掘調査
規模が恭仁宮大極殿と同じであることが確定
