藤原宮朝堂院の調査(飛鳥藤原第120次)

山田道の調査(飛鳥藤原第121次)

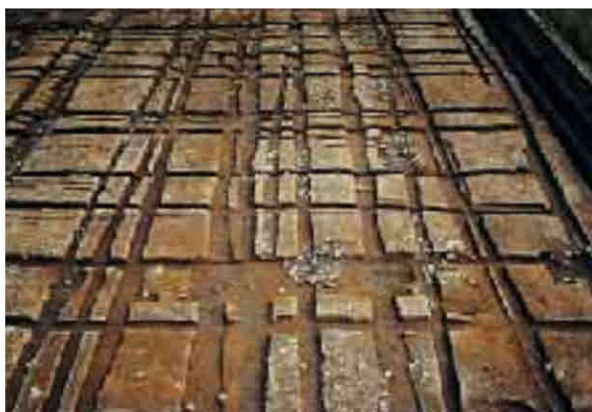
耕作溝と東第二堂の礎石根石(北から)

発掘状況を振り返ってみると、瓦がたいへん多く出土したという実感を強くもちます。瓦葺きの建物があったことは間違いないでしょう。建物の柱を支える礎石は失われていましたが、礎石を据えるための根固めの石は、わずかですが顔をだしています。そのほか建物の存在を示す痕跡も確認しています。しかし詳細はこれからの折り返し調査にかかっており、担当者は気合いを入れ直しているところです。

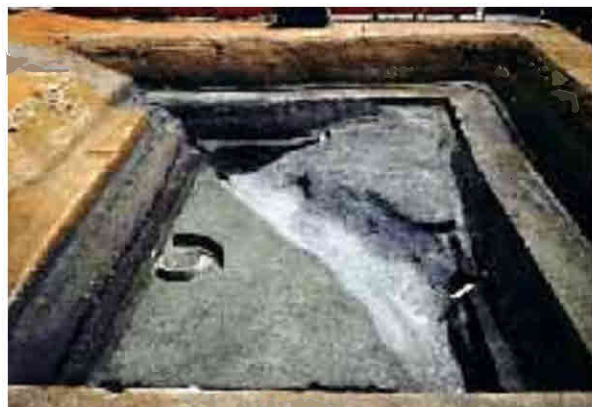
弥生時代の流路(北から)

古墳～飛鳥時代の遺物が多く含まれている粘土層は、当時ここが沼地であったことをうかがわせます。さらにこれを掘り下げたところ、深さは地表面から3m近くとなり、底部に到達したところで弥生時代の流路1条を確認しました。この流路からは土器片や完形の壺1個体が出土し、付近に集落があることを示しています。
