藤原宮南面大垣の調査(飛鳥藤原第124次)

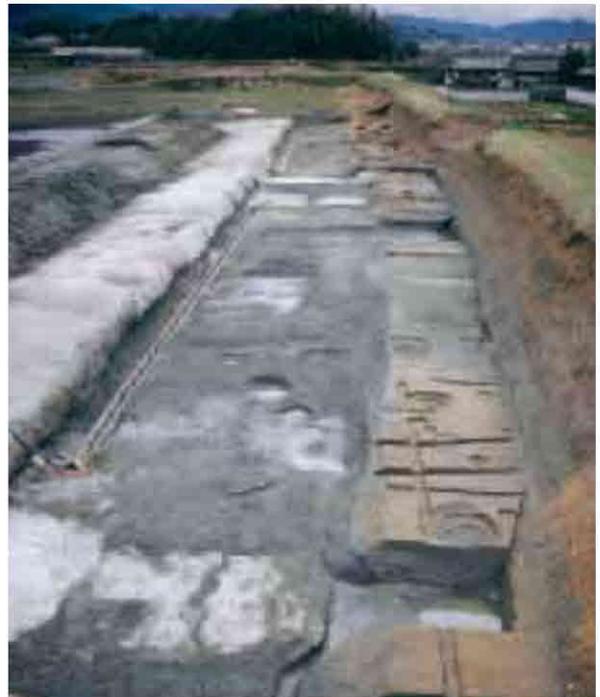
遺構全景(北から)

調査に入ってもなく、六条大路北側溝が見つかり、その後、藤原宮の南面大垣と外濠も確認できました。いずれもほぼ想定通りの位置での発見です。藤原宮の大垣は掘立柱を土壁でつなぎ、瓦葺きの屋根をのせた構造です。外濠からは大垣に葺かれていたと考えられる瓦が出土しました。

さらに内濠と大垣の間でも掘立柱建物を発見しました。内濠に隣接している柱穴が内濠を壊さないように配慮して掘られていることから、この建物は内濠と併存していた可能性が高いと考えます。
