✿ 発掘調査の概要

藤原宮朝堂院東南隅（飛鳥藤原第128次）

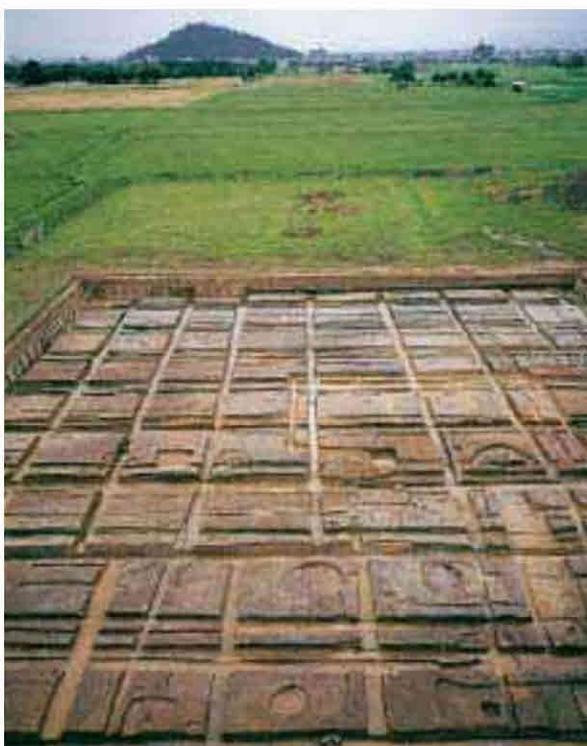
調査区の全景 奥は耳成山（南から）

調査では、ほぼ想定通りの位置に朝堂院の回廊を検出しました。東面回廊が北からのびて、調査区中央付近で西に折れ、この南面回廊が西方に続いてゆきます。回廊は複廊ですから、3列の礎石据付穴・抜取穴がずらりと並ぶはずなのですが、わずかに根石を残す穴があるものの、総じて残存状況はよくありません。東面回廊に至っては、南面回廊との重複部分を除くと、全9個の穴のうち3個しか発見できませんでした。ちなみに柱間寸法は、桁行（長手）が約4.2m、梁行（短手）が約3.0mです。

いっぽう、朝集殿院の東側区画施設は複廊であることが判明しました。ところが、朝堂院の東面回廊

を延長させた位置でなく、3mほど西にずれています。すなわち、朝集殿院回廊の東側柱筋が、朝堂院回廊の棟通りに合うのです。しかも、柱間寸法は桁行が3.0m、梁行が3.6mで、取りつき部分はやや複雑になっています。どうしてこのような形になったのか？調査の終盤にある手がかりを発見しました。朝集殿院の区画施設は、掘立柱塀から回廊に建て替えられているのです。回廊東側柱筋の柱位置は、掘立柱塀の柱位置をまったく踏襲していました。つまり、掘立柱塀は朝堂院回廊の棟通りに合わせていたのです。回廊の建設にあたっては、とりつき部の複雑さよりも、柱位置を踏襲することが重要だったようなのです。

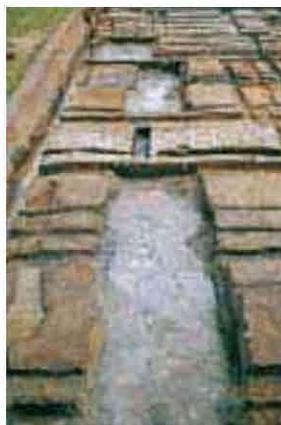
本簡の出土した溝（北から）

もうひとつ重要な遺構があります。朝堂院の東側には幅約2mの南北の素掘溝があります。朝堂院回廊南端付近から南にはなく、水はその位置で東から注ぎ込んで北へ流れていくようです。埋土は大きく3層に分かれており、その2層目からは木簡が出土しました。なかには「大寶三年」、つまり西暦703年にあたるものがあります。そのほか小木片や檜皮などもあり、これらの木簡・木製品は、なんらかの

造営にともなう遺物と見てよさそうです。一緒に出土した瓦や土器などを今後検討し、溝の性格や藤原宮造営の様相などをじっくり考えていかなければならないと考えています。
