法華寺境内の調査（平城第 363 次）

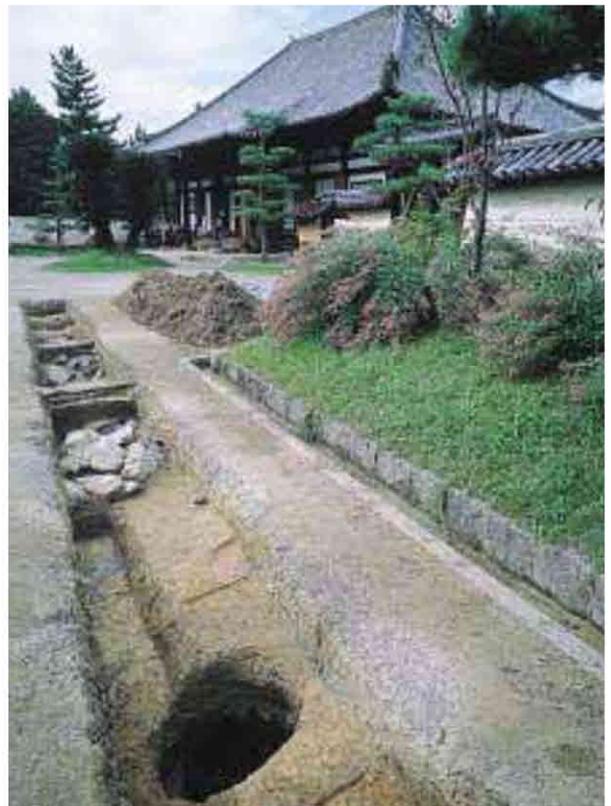
また本堂と鐘楼の間では、近世の池の痕跡が検出されたほか、建物の柱根が2本も検出されました。いずれも直径60cm近い立派なものです。これらの柱根の位置から、かつてこの場所に南北4間、東西7間の建物が建てられていたことがわかりました。ただし、この建物の時期についてはよくわかりません。

調査区全景（左下が柱穴）
