発掘調査の概要

藤原宮朝堂院東第三堂（飛鳥藤原第132次）

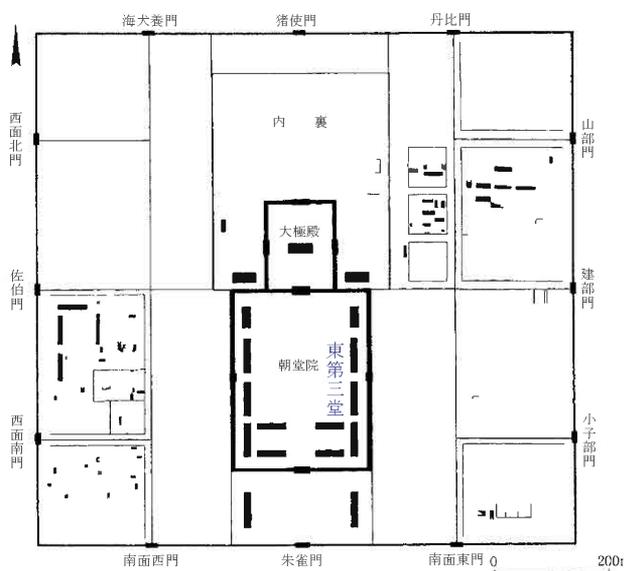
藤原宮復原図

いま発掘している場所は、朝堂東第三堂の南半部です（下図参照）。12ある朝堂には役人たちの座が定められていました。平安時代の史料によれば、東第三堂は「承光堂」と呼ばれ、中務省・図書寮・陰陽寮に属する役人たちの座が設けられるとあります。

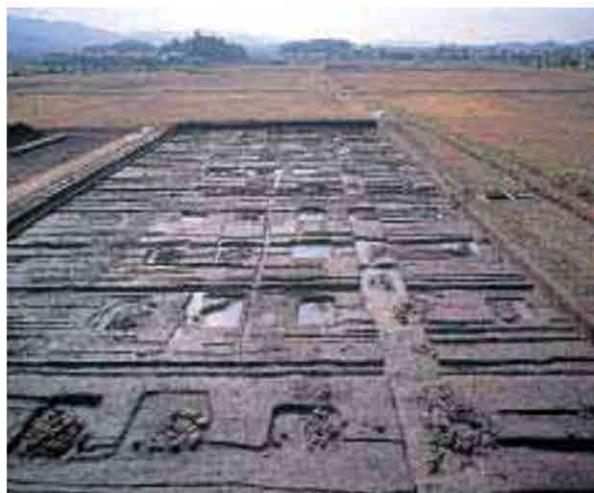
古文化研究所の調査トレンチ掘削後の状況（北から）

ところで、今回の発掘区では、すでに戦前に日本古文化研究所によって部分的な発掘がおこなわれています。今でこそ藤原宮の場所は周知のこととなっていますが、それも日本古文化研究所の精力的な発掘によるところが大きいのです。しかし、日本古文化研究所による発掘は柱想定位置をねらった限定的な調査であり、建物構造の細部などについては不明な点が多いというのが現状です。

約1000㎡の調査区を設定し、昨年12月のうちに重機による上土の掘削を終え、1月から本格的な調査に入りました。土を削ると、まず目につくのが、日本古文化研究所による調査の痕跡や、調査員の間で「ミゾミゾ」と呼ぶ中世以降の耕作溝です。それらを遺構カードに記録しながら掘り進めると、東第三堂が少しずつ姿を現してきます。礎石を据えるための根石・栗石の入った穴、建物から捨てられた瓦の堆積、朝庭部に敷かれた細かい砂などです。これらの状況から、東第三堂は瓦葺き礎石建ち建物で、屋根は切妻式、規模は南北15間（約62m）、東西4間（約12m）であったとみてよさそうです。今回は桁行9間分（約37m）が姿をみせており、なかなか見応えがあります。また、建物の棟通りにも根石・栗石が存在することを確認し、東第二堂と同じく床張りであった可能性がでてきました。
