発掘調査の概要

藤原宮朝堂院東第三堂（飛鳥藤原第132次）

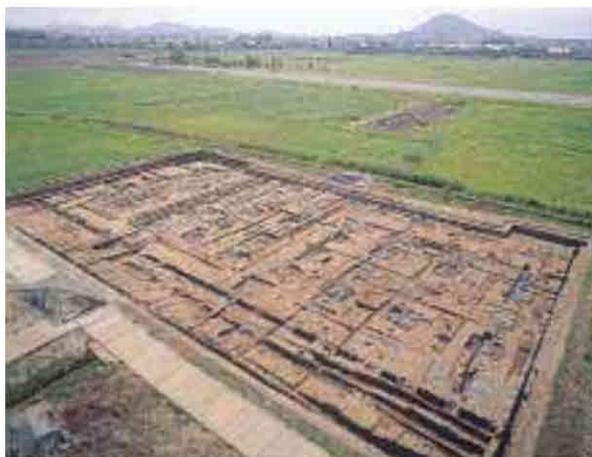
手前が5間目となる柱筋（北東から）

ところが、調査も終盤に入ってから、意外なことがわかりました。東側に柱筋がもう一列分存在することが判明し、当初の造営計画では、東第三堂は梁行5間であった可能性が高まったのです。最終段階の東第三堂が梁行4間であったことはほぼ動きませんので、5間の建物が完成する前に計画変更がなされたか、建て替えがあったかのいずれかでしょう。調査班は前者であるとみていますが、今後の朝堂院地区の発掘調査によって検証していく必要があります。

この5間目となる柱筋は、断割調査をきっかけに発見することができたものです。少し場所がずれていたら、5間目となる柱筋の存在に気がつかなかったかもしれません。発掘調査の怖さを改めて思い知らされました。
