## 発掘調査の概要

### キトラ古墳の調査（飛鳥藤原第130次）

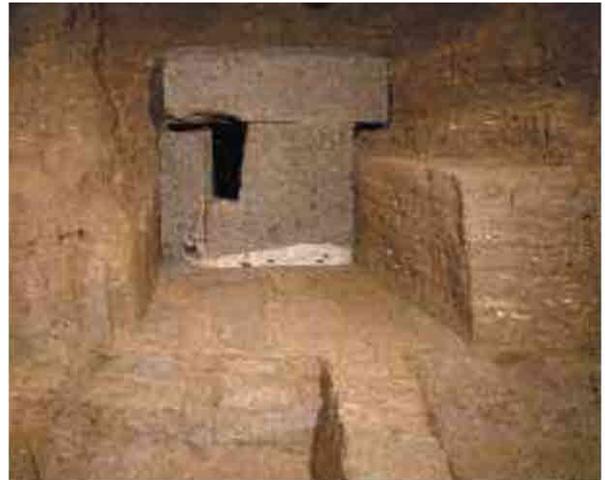
壁画の保存・修復と調査を目的とした仮設保護覆屋のなかで、2004年1月末から残余の墓道部の調査が始まりました。3月末までに墓道床面でコロのレール痕跡（道板痕跡）4条と穴2個を検出し、墓道奥で石室の前面部を露呈させました。石室は閉塞石（南壁）の西側が盗掘時に破壊されていて、人一人がようやく入れる盗掘孔があてていました。

キトラ古墳墓道と石室

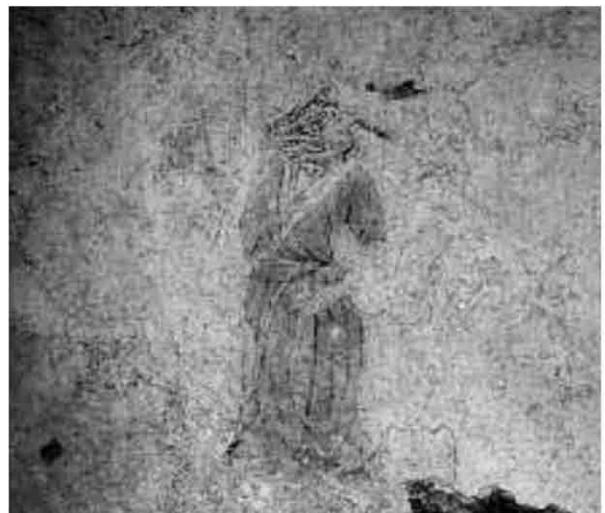
がしかし、壁面の漆喰は大きく剥がれ落ち、残された絵も風化と破壊の危機に直面しています。今後、石室内に流れ込んだ土を除去し、副葬品などを確認したのち、壁画の保存と修復が本格化します。

キトラ古墳壁画の十二支寅像（赤外線写真）
