発掘調査の概要

高松塚古墳の調査(飛鳥藤原第137次)

―発掘された地震痕跡―

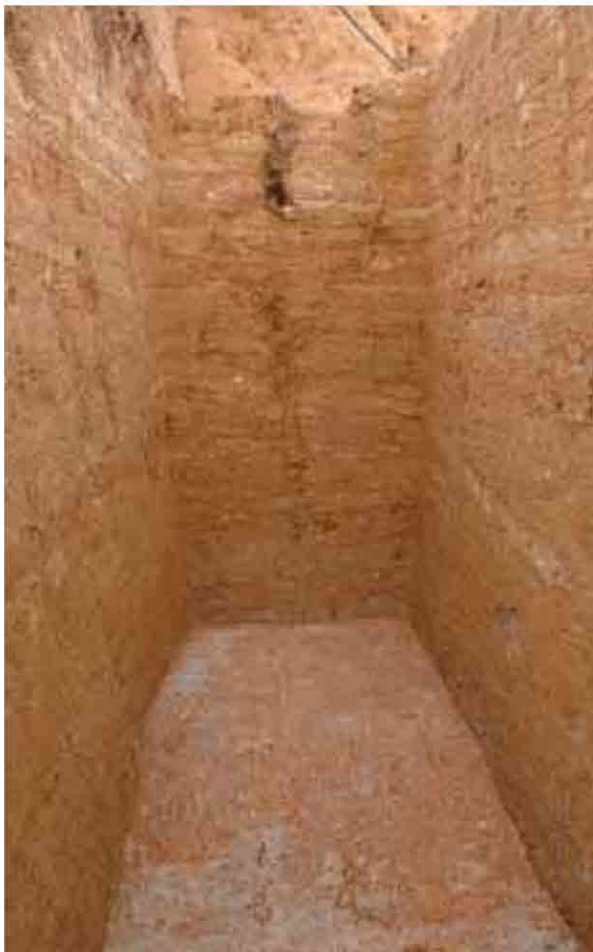
地震によるひび割れは現地説明会後の断割調査時に見つかりました。上部から竹の根が入り込んでいたため、当初はただの根穴であろうと判断しましたが、詳細に観察したところ部分的に版築のズレを確認でき、地震痕跡の可能性が浮上しました。ズレは大きいところで2～3cmほどあり、これらは昨今世間の話題になっている南海・東南海地震によるものと考えられます。地震の規模はおよそマグニチュード8.0～8.6で、このような地震は約90年～150年周期で定期的に発生するといわれています。今回見つか

断割トレンチ西壁に見える地震痕跡

った地震痕跡がいつ頃の地震によるものかはさだかではありませんが、今回の調査区内でも20ヵ所以上で確認され、墳丘は相当損傷を受けていると推定されます。また、今回の調査により以前の調査で見つけていた墓道部の溝状遺構(土層の陥没部分)も地震による断層の可能性が高まりました。こういった地震による断層や地滑りは、奈良県下では天理市の黒塚古墳や明日香村の酒船石遺跡さかふねいしなどにもみることができ、これらはこの地域を繰り返し襲った南海・東南海地震によるものと考えられています。
