旧大乘院庭園(平城第390次)

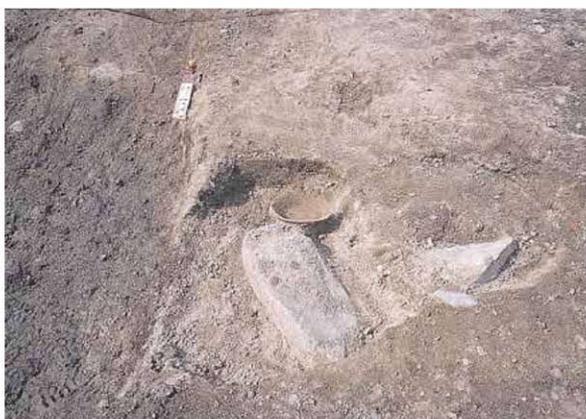
江戸時代の層の下から顔を出した室町時代の砂層と土器

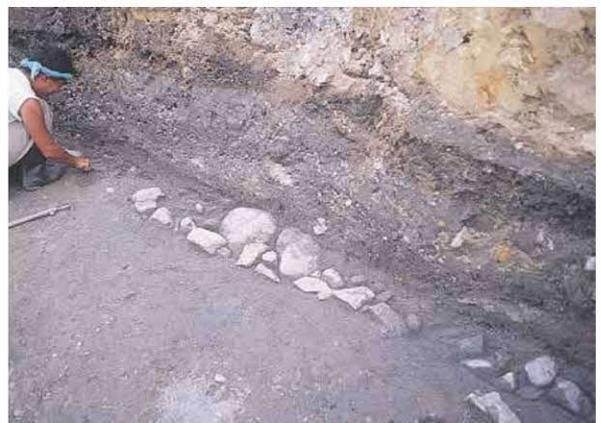
調査区南端の東西溝(大池からの水を排水する施設)

それにより、西小池の全容をつかみ、その南からの排水施設も確認する見通しです。さらに、絵図に描かれている池の西側に建てられた湛雪亭^{たんせつてい}と塀などの施設がつかめるかもしれません。

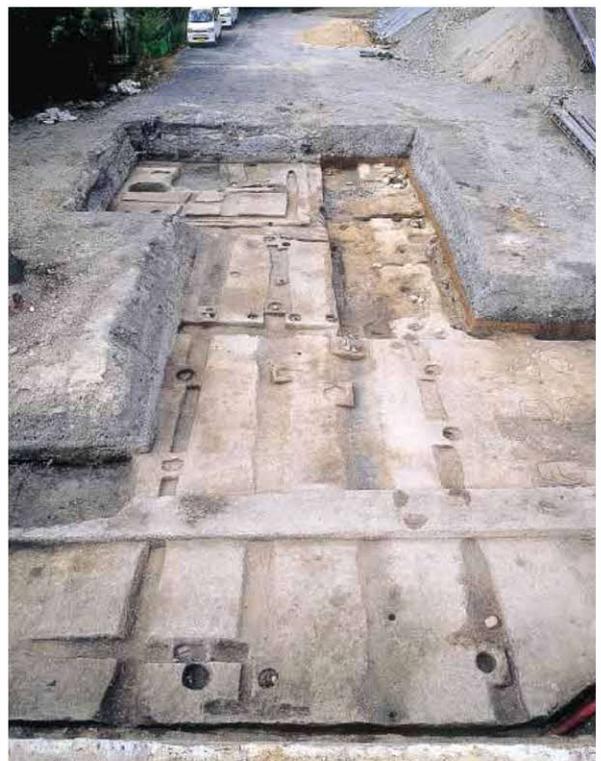
池の西側に広がる南北溝(南から)
