🌸 国宝高松塚古墳壁画修理のための 石室解体実験始まる

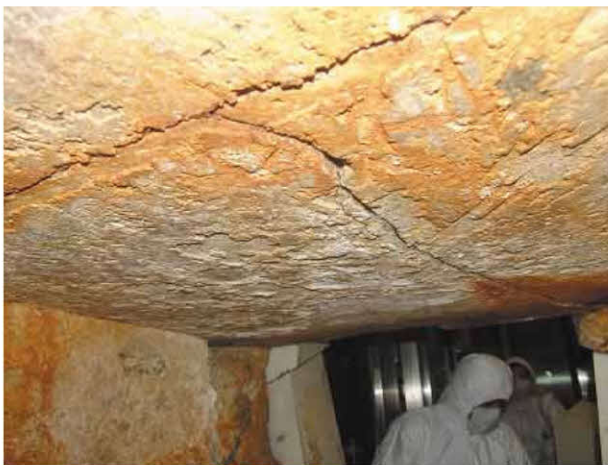
高松塚石室の石材の劣化

天井石(南側1、2石目)には、南北方向に走る大きな断裂や中規模の亀裂が発生しています。

これを受けて、当研究所・保存修復科学研究室では、石室解体修理に関するさまざまな調査と実験を開始しました。これまで、事前調査の一貫として、石材の劣化状態、石室解体に必要な石室構造推定の調査などを実施しました。調査の結果、石室は観察できる範囲内ではすべて二上層群下部ドンズルボー層層を構成する凝灰角礫岩で作られています。その石材は、長期間湿潤な環境下に置かれていたため、予想されたように、物理的強度が著しく低下していました。また、天井石や底石に見られる大きな断裂と亀裂、それに伴うような壁石のズレなど、構造体としての変形と劣化が明らかになってきました。

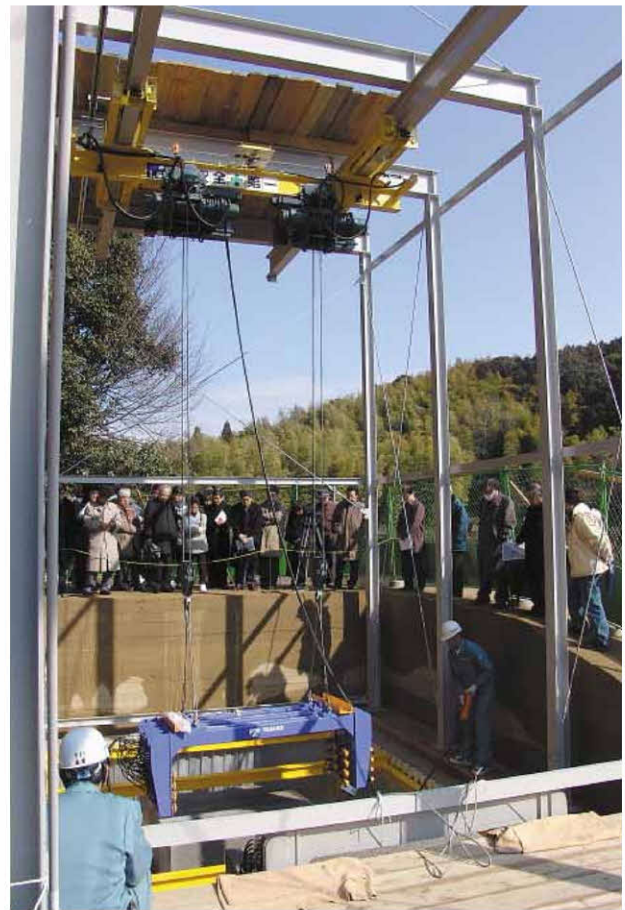
実験場における天井石の吊り上げ実験

高松塚の石室石材は、その実測強度から5 MN/m²以上の荷重を加えることは危険であり、それ以下の把持力で拘束する必要があります。今回の実験では、摩擦係数: 0.8、安全率: 3.8倍で、石材強度の1/7の把持力で安全に吊り上げられることが検証されました。今後、さらに断裂した石材について実験を予定しています。

去る3月2日には、文化庁をはじめ検討委員会などのメンバーによる、天井石の吊り上げ実験について視察がありました。ここでは、天井石(北)を新たに開発した門型治具を用いて、石の側面を挟み込むように把持して、クレーンに取り付けた2機のホイストで吊り上げ、梱包場所へ移動しました。
