発掘調査の概要

西大寺食堂院などの調査(平城第410次)

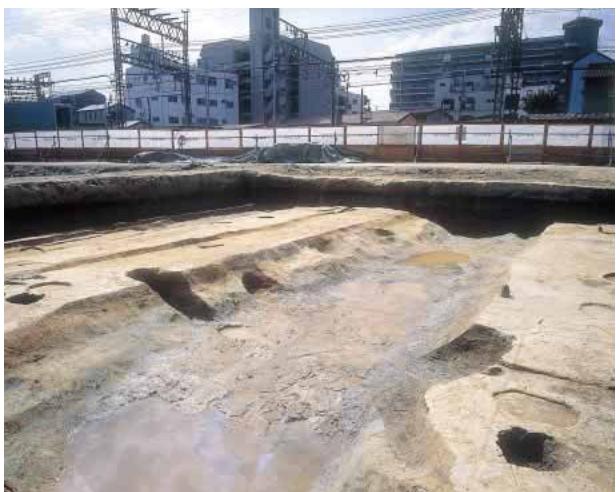
一条北大路南側溝(北東から)

西大寺食堂院の北側では、一条北大路南側溝を確認しました。幅は約3.5～4m、残存する深さは約0.7mです。水流もあったようです。北側溝は確定できませんでした。

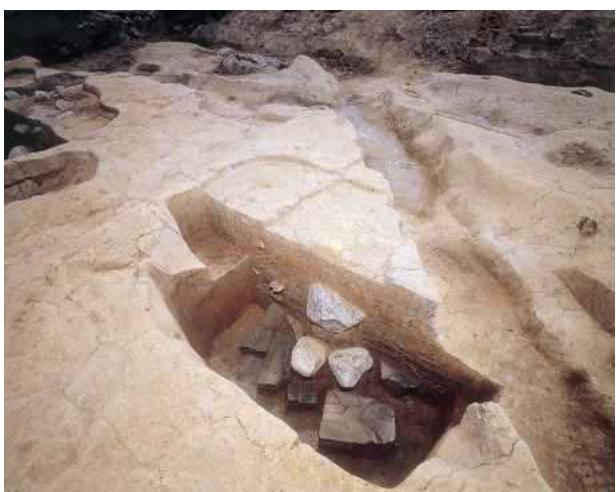
大炊殿坪掘地業の様子

西大寺食堂院では、大炊殿の全貌を解明したほか、その北側で甲双倉・北門を検出しました。大炊殿は、建物規模東西27m(7間)、南北15m(4間)の巨大な礎石建ち建物です。礎石は坪掘地業を施し据えます。坪掘地業は、一辺約1.5mの方形の穴を掘り、途中瓦層を混ぜながら版築状に土を積みます。礎石がのるはずの穴の中心付近には、拳大から人頭大の石を入れつつ、土を積みます。分業化して組織的で迅速な造営の中で、工事の水準を維持する工夫だったかもしれません。周辺から鬼瓦も出土しました。大炊殿の屋根を飾っていたのでしょうか。
