✿ 発掘調査の概要

藤原宮大極殿院南門の調査 飛鳥藤原第148次)

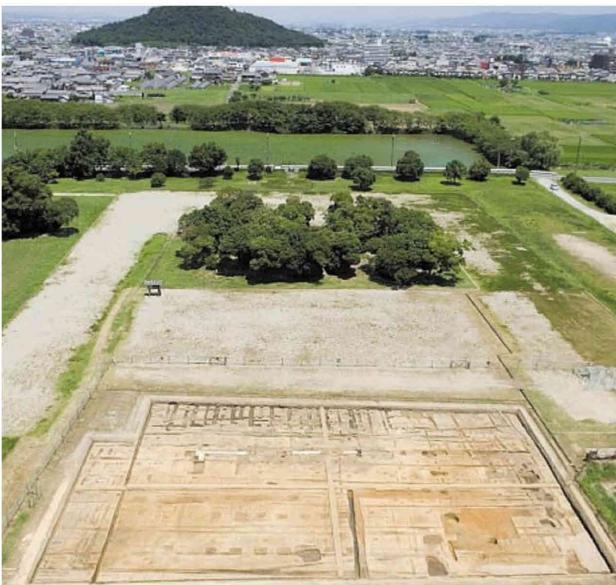
調査区と大極殿、耳成山（南から）

都城発掘調査部では、今年4月から藤原宮大極殿院の南門を発掘調査しています。1940年の日本古文化研究所による部分的な発掘調査により、門基壇の外装に用いられた石材を11個確認し、それを根拠として基壇の規模を長さ100尺程、幅を大体50尺と推定しています。しかし、礎石などは確認されず、南門の具体的な構造も不明のままです。

調査の結果、南門に関する新たな知見をいくつか得ることができました。まず、基壇については、基壇外装の石材を後世に抜き取った痕跡を検出し、それを丁寧にたどっていきました。その結果、基壇の規模は東西39.1m、南北14mになることが判明し、古文化研究所の推定よりも大きくなることが明らかとなりました。これまで確認されている宮殿遺跡の大極殿院南門の中では最大級です。

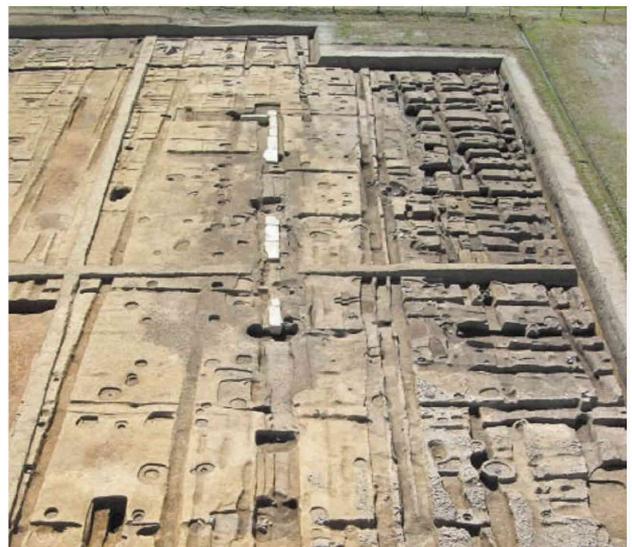
閣門基壇の北辺部（東から）

基壇の中央部には、竜山石（兵庫県加古川下流右岸に産する石材）の切石列が残っていました。これは、古文化研究所は基壇外装の一部と考えていたのですが、今回の調査によって、北面階段の一段目である可能性が強まりました。さらに、南・北面階段の東

さらに注目できるのは、基壇を築く前にその範囲を一回り広く、深く掘り込み、土を一層ずつ敷いて搗き固めている点です。これを「掘込地業」と呼ばれる地盤改良の方法です。藤原宮において掘込地業を持つ建物は初めての例で、地業の深さは少なくとも1m以上と深く、敷いた土を搗き棒（先端が径6～8cmの円形）で搗き固めた痕跡も無数に確認することができました。
