興福寺西室の発掘調査から得た新知見

法相宗大本山 興福寺

独立行政法人国立文化財機構 奈良文化財研究所 都城発掘調査部

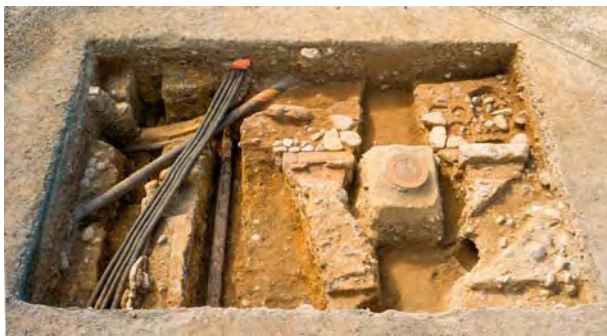
写真1 拡張区(東) 全景(北から)

拡張区(東)では西室の基壇外装と雨落溝を確認し、西室基壇について新たな知見を得た(写真 1、図 3)。

西室基壇 西室の基壇は砂礫を含む明黄褐色粘土からなる地山を削り出し、上面にわずかに積み土をして築成したとみられる。西室東南隅の基壇外装と雨落溝を検出した。いっぽう西面の基壇外装想定位置では基壇外装や雨落溝、およびそれらの痕跡は検出されなかった。礎石上面の標高は約 95.5m、基壇外装地覆石上端の標高が約 95.0m であり、基壇上面と礎石上面との比高を約 10cm と仮定すると、基壇高は約 45cm に復元できる。

基壇外装 基壇南面と東面の地覆石および羽目石の一部が残存していた。石材はいずれも凝灰岩である。南面は比較的残りが良いが、東面は後世の削平を受けて地覆石・羽目石とも外側を大きく削り取られていた。側柱筋と地覆石外側の距離は、南面が 2.1m を確認し、東面が 2.2m に復元できる。地覆石は計 6 石残っており、幅 30cm、高さ 16cm、長さは 80cm。上面の基壇側を 8cm 幅で深さ 1cm ほど切り欠き、羽目石の仕口とする。羽目石は幅 17cm で、高さは最大 15cm、長さは最大 69cm が残る。葛石や東石は確認できなかった。また、地覆石・羽目石の内側にこれらの据付掘方を検出した。据付掘方は幅 52cm、深さは検出面から 22cm が残る。

雨落溝 基壇周囲に石組みの雨落溝がまわる。南面には外側の側石が立ち上がるころまで残存する部分がある。幅 40cm、深さ 10cm。20cm 程度の上面の平らな自然石を 2 列並べ底石とするが、部分的に 10~15cm の石を敷き詰めた部分があり、時期は不詳ながら、後世に補修した形跡とみられる。

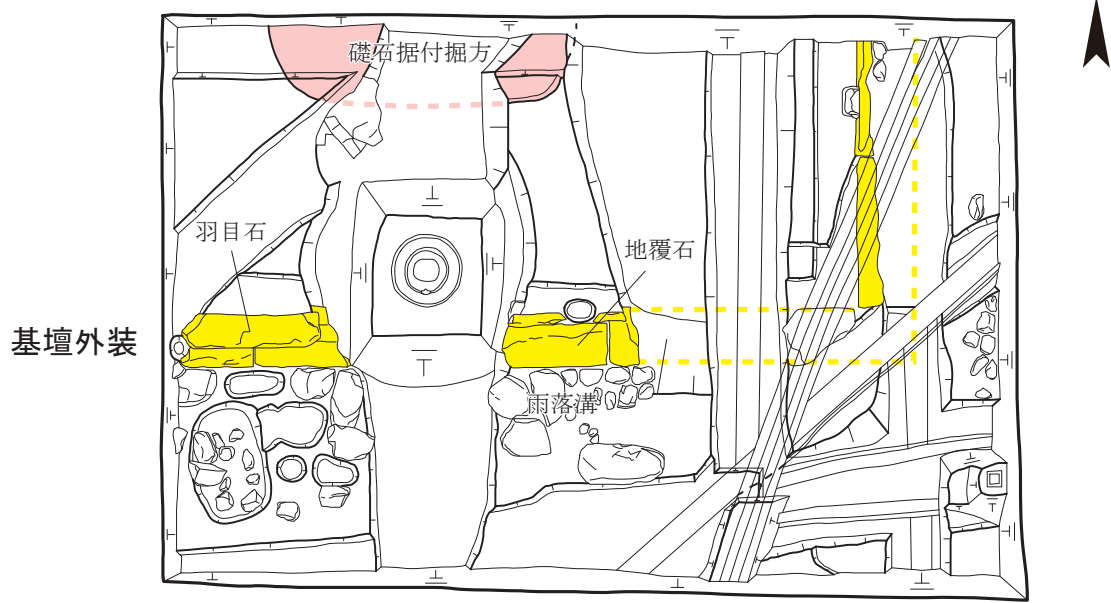
图3 拡張区（東）遺構平面図（1：40）

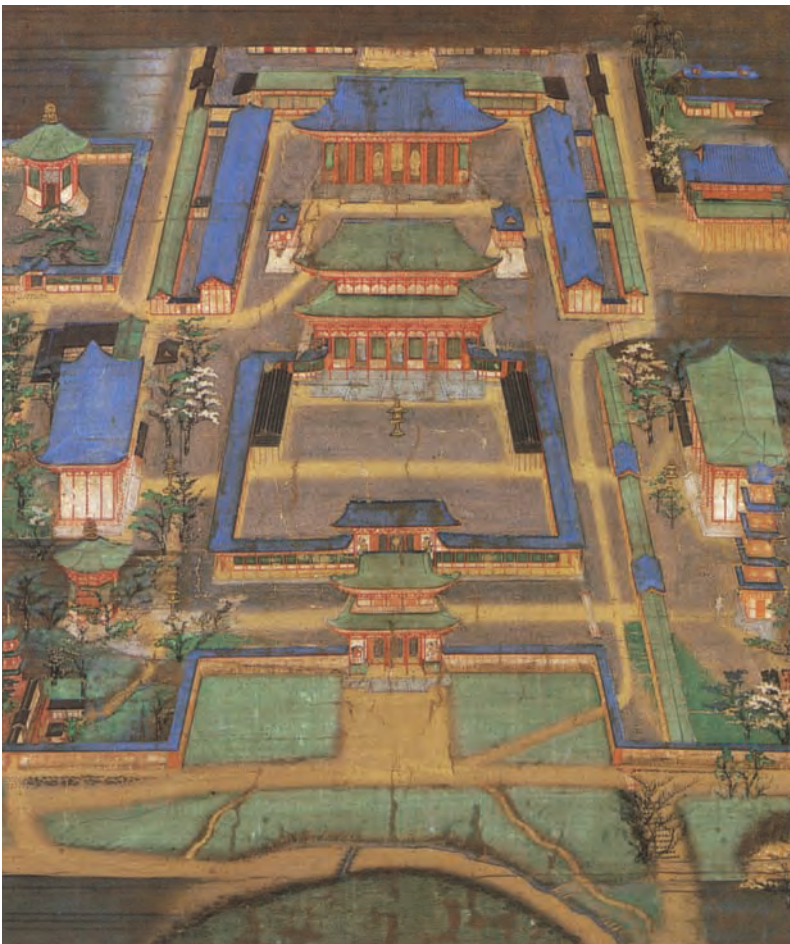
図6 春日社寺曼荼羅 (部分)
(室町時代 奈良国立博物館蔵)
『おん祭りと春日信仰の美術』(2007、
奈良国立博物館)より転載

まず、一般的に僧房において、礎石建物である大房に掘立柱建物の小子房が併存するのかわという問題がある。そして、検出した遺構も、桁行方向の柱間が約6.6mと広いため、側柱筋では構造的に間柱が必要であったと思われるが、間柱と想定される柱穴は大きさ、形、深さが不揃いである。また、西室と掘立柱建物1の距離は約2.5mと短く、軒の形状や雨仕舞については課題が残る。このほか、西室（大房）と小子房の両方が描かれる絵画資料には、鎌倉時代後期の「興福寺堂舎図」（氷室神社蔵。図5）や、室町時代の「春日社寺曼荼羅」（奈良国立博物館蔵。図6）などがあるが、いずれも両者の間には3~4間の繫廊^{つなぎろう}が描かれており、今回検出した軒を接するような遺構とは様子が異なっている。
