### 平城宮第一次大極殿院の調査（平城第431次）

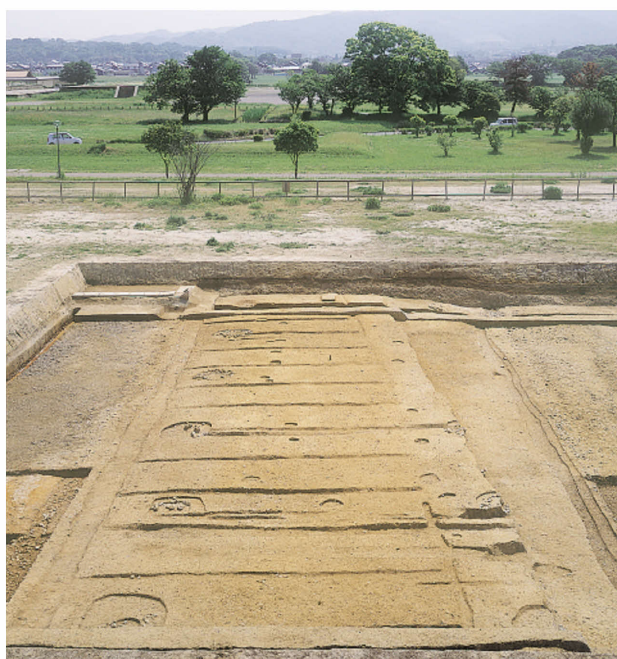
第431次調査区全景（西から）

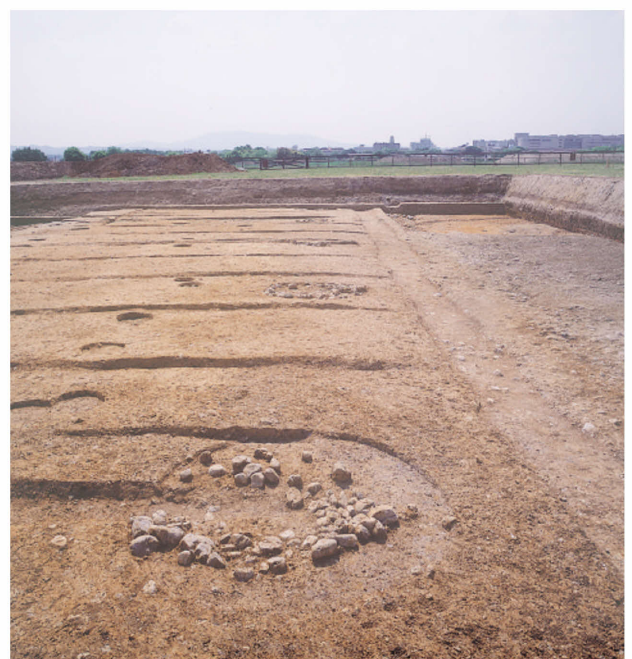
築地回廊の礎石痕跡（東から）

さて、この築地回廊の基壇ですが、その南側が水田の造成で大きく削りとられていたため、礎石の痕跡が失われた部分もあります。しかし、築地塀北側の柱列には礎石の根石がよく残っており、築地回廊の柱間を推定することができます。すなわち、桁行は約4.6m（15.5尺）等間、梁行は約3.6m（12.0尺）と復元され、南面築地回廊におけるこれまでの調査

成果と一致しています。しかしながら、基壇の上面が削り取られているため、築地塀の痕跡は完全に失われていました。
