## 発掘調査の概要

### 藤原宮朝堂院朝庭の調査（飛鳥藤原第153次）

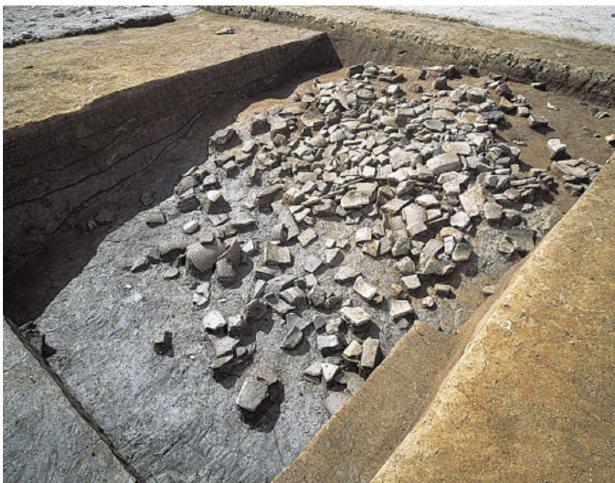
運河埋め立て時に捨てられた大量の瓦

藤原宮造営時の運河は、幅4m、深さ2mで、長さ7m分を調査しました。運河には、かなりの水量があったことを示す砂が大量に堆積しており、この砂層からは、土器や瓦の他に牛・馬・犬などの骨が多く出土しています。また、運河を埋め立てる際には大量の瓦が捨てられていました（写真左下）。

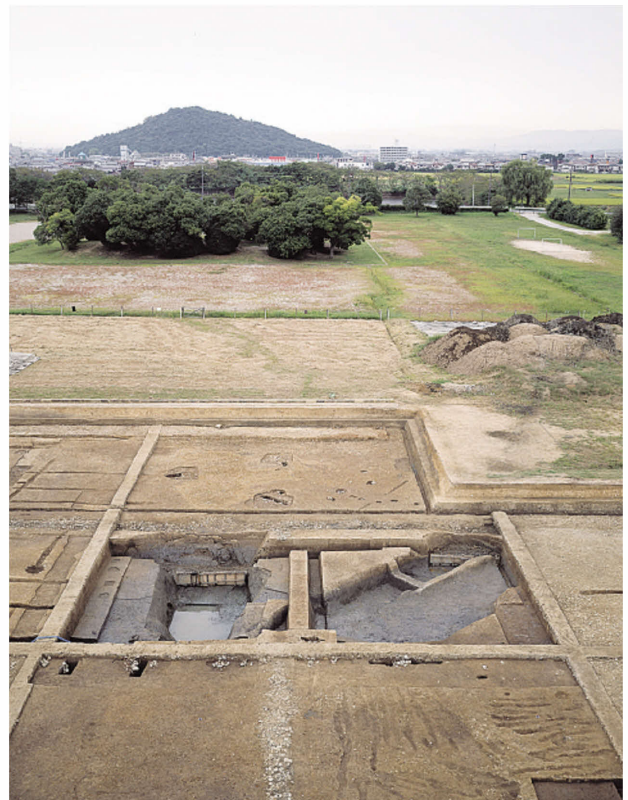
第153次調査区と大極殿、耳成山（南から）
