No.35

NABUNKEN NEWS

✿ 高松塚古墳の墳丘仮整備工事が竣工

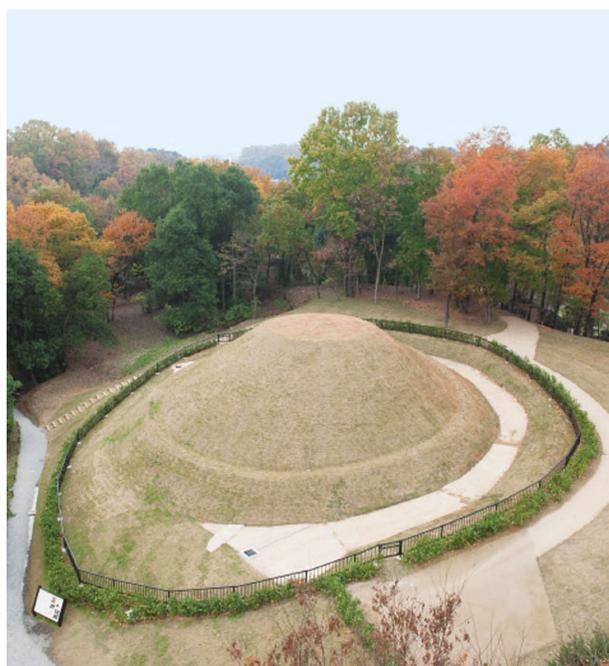
仮整備完了後の高松塚古墳（南東から）

高松塚古墳は7世紀末から8世紀初頭頃に築造された二段築成の円墳で、下段部の直径は23m、上段部の直径は18mあります。0.354mを1大尺とする当時の基準尺では、下段部が65大尺、上段部が50大尺となります。また、北側から南東側にかけて墳丘裾を取り巻くように、幅2.8～4m、深さ0.4mの浅い周溝が検出されました。現地では、こうした調査所見にそって墳丘や周溝を復元しています。ただし、遺構面や土層観察用の畦を保護するために、墳丘には厚さ1mの保護盛土が全面にわたって施され、表面は芝生で覆われています。

さて、実際に現地を訪れて整備された高松塚古墳を眺めると、墳丘の裾や下段テラスが南にむかってやや傾いていることに気づきます。実は、終末期古墳とよばれる7世紀代の古墳は、風水思想に基づいて丘陵の南斜面に築造される場合が多く見られ

このほか墳丘の南東側には、昨年度の発掘調査で確認された礫詰め^{れき}の暗渠^{あんきょ}も復元的に示しています。この暗渠は、石室周囲に浸透した雨水を墳丘外へと排水するために墳丘築造以前に予め設置されたものです。整備では、礫の詰まった溝が墳丘裾から顔を出した状態を表現しています。
