## 発掘調査の概要

### 藤原宮跡大極殿院回廊の調査（飛鳥藤原第160次）

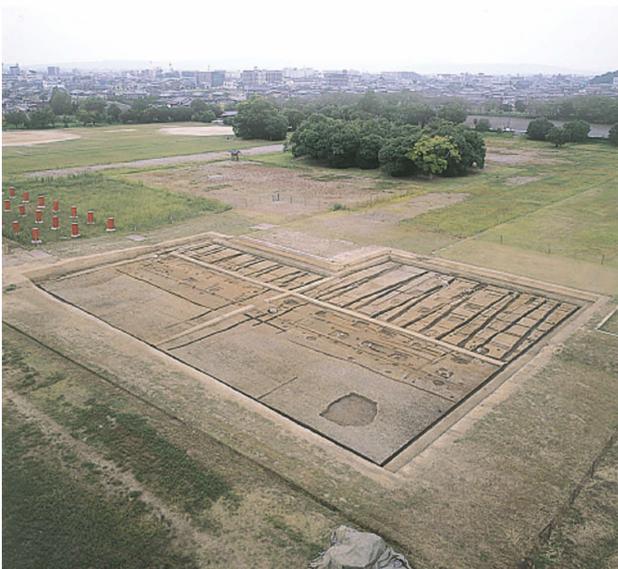
調査区全景 後方が大極殿跡（東南から）

調査の結果、推定された位置に、回廊の礎石据付穴と抜取穴を検出しました。この場所は戦前に日本古文化研究所がトレンチ調査をおこなっていますが、当時は水路や畦畔により調査できなかった柱穴もありました。しかし今回の調査では、非常に良好に残っていた遺構を、面的に検出することができました。

基壇の両端には、基壇外装の抜取溝、さらにその外側には雨落溝にあたる浅い砂の堆積も確認しました。これらの知見から、回廊の規模は桁行14尺、梁行10尺、基壇外装抜取溝の心々間距離で約8.4mとなることが、あらためて確認できました。なお、東西方向の回廊の柱間のうち、1カ所だけ桁行12尺となる場所があるほか、回廊の交差する部分は桁行、梁行とも10尺になっていました。
