発掘調査の概要

藤原宮跡大極殿院回廊の調査（飛鳥藤原第160次）

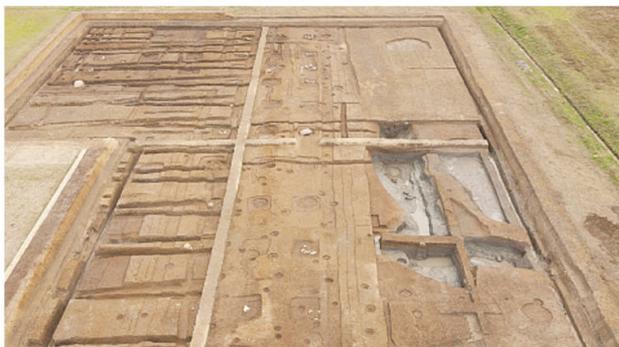
調査区全景（西から。右のL字溝が造営期の大溝）

今回の調査では、この斜行溝が南門を避け、南北溝（幅3m、深さ1.2m）として北へ延びていく状況が明らかになりました。さらにこの南北溝は、回廊の南において回廊建設地を避け、東西大溝（幅3.5m、深さ0.9m）へと付け替えられていました。

これらの運河、斜行溝～南北溝、東西溝は、資材運搬や排水を目的として掘られたと考えられます。これら遺構の前後関係から、大極殿院南門近辺の造営過程がより具体的にわかってきました。はじめに運河を利用して、遠方より朝庭部分に資材を運び込みます。そして南門を建設する際には、運河を埋め立て、斜行溝～南北大溝として掘り直します。次いで回廊を建設するため、回廊以北の南北大溝を埋め立て、東西大溝に付け替えます。最後に、造営に使われた溝を全て埋め立て、朝庭の広場部分を造成し、礫で舗装する、という順序で造営されたようです。
