## 発掘調査の概要

### 藤原宮朝堂院朝庭の調査（飛鳥藤原第163次）

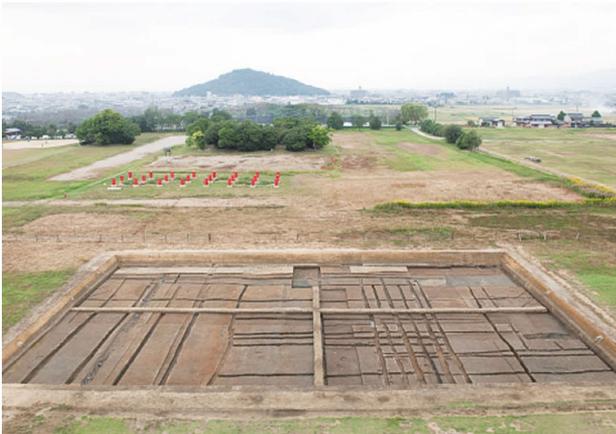
飛鳥藤原第163次調査区全景(南から)

4月に開始した朝堂院朝庭の調査は、7月に夏の現場班に引き継がれました。7月までの調査で、朝庭広場一面を3～10cmほどの礫で覆うとともに、排水施設として暗渠を設け、整備していたことが明らかとなりました。7月以降は、藤原宮造営期の遺構を中心に調査を進めてきました。

藤原宮造営に関わる遺構としては、調査区中央やや西寄りを、南北に運河が貫流することが確かめられました。過去の調査成果を合わせると、運河の総延長は南北550m以上となります。この運河は宮の造営資材などを運搬したものとされていますが、今回の調査では、その運河から北東方向に支流がのびていることがわかりました。このような枝分かれした溝は、2008年度の第153次調査でも確認しており、造営資材を朝堂院の必要な場所に運び込むためのものと考えられます。

さらに運河の東側にあたる調査区の北東部では、沼状遺構を検出しました。今回の調査で、この遺構は南北44m・東西38m以上の非常に大規模なものとなることが判明しました。埋土からは、木材加工の際の削屑と考えられる大量の木屑が出土し、この遺構の周囲で造営資材の加工がおこなわれていたことが推測できます。（都城発掘調査部 若杉 智宏）
