発掘調査の概要

水落遺跡の調査（飛鳥藤原第165次）

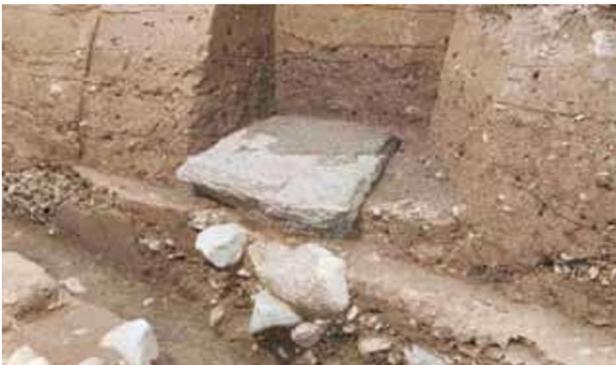
囲郭建物の礎盤石（北西から）

水落遺跡における今回の調査区は、漏刻台を挟んで第7次調査区の対角の位置にあたります。調査の結果、第7次調査と同様の礎盤石を確認しました。礎盤石は一辺約60cmの平面方形で、根石を据えて固定していました。今回確認した礎盤石は推定北西隅楼の北東隅の柱位置にあたります。

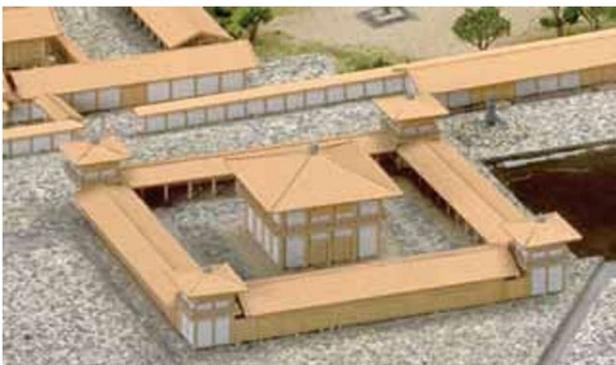
水落遺跡復元模型（南西から、飛鳥資料館展示）

1994年におこなわれた水落遺跡第7次調査では、囲郭建物の南東隅部分を調査し、その部分の柱穴底部に礎盤石があることを確認しました。そのため、囲郭建物は隅部分（2間四方）のみ特殊な構造であり、隅楼のような施設を持つと推定していました（復元模型を飛鳥資料館にて展示中）。
