# 藤原宮 朝堂院朝庭の調査

飛鳥藤原第174次調査 現地説明会資料  
(独) 国立文化財機構奈良文化財研究所 都城発掘調査部

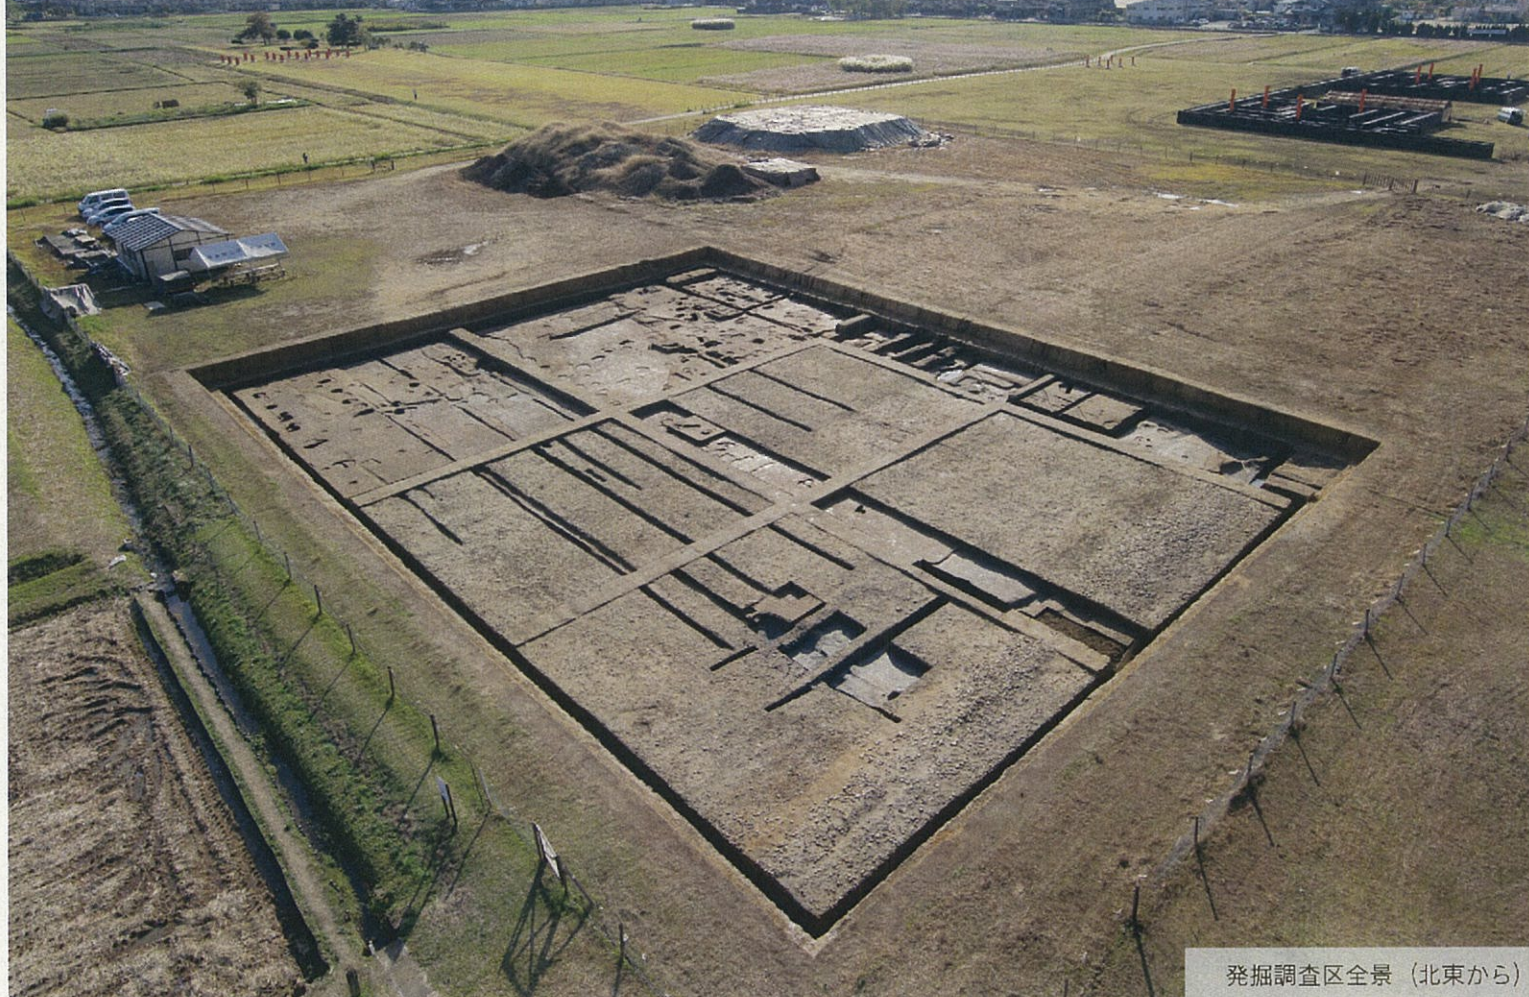
発掘調査区全景（北東から）

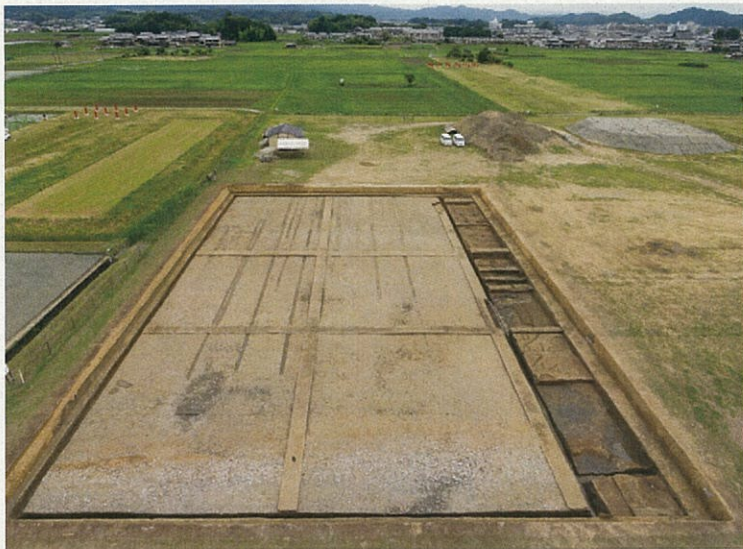
石敷広場の検出状況 (北から)

今回の調査では、これまでの調査成果と同様に、朝堂院朝庭が最終的に礫を敷きつめて整備されている状況を確認しました。本調査区では、朝庭中央部で確認された石詰暗渠などは設けられておらず、藤原宮期の遺構は他に確認されておられません。

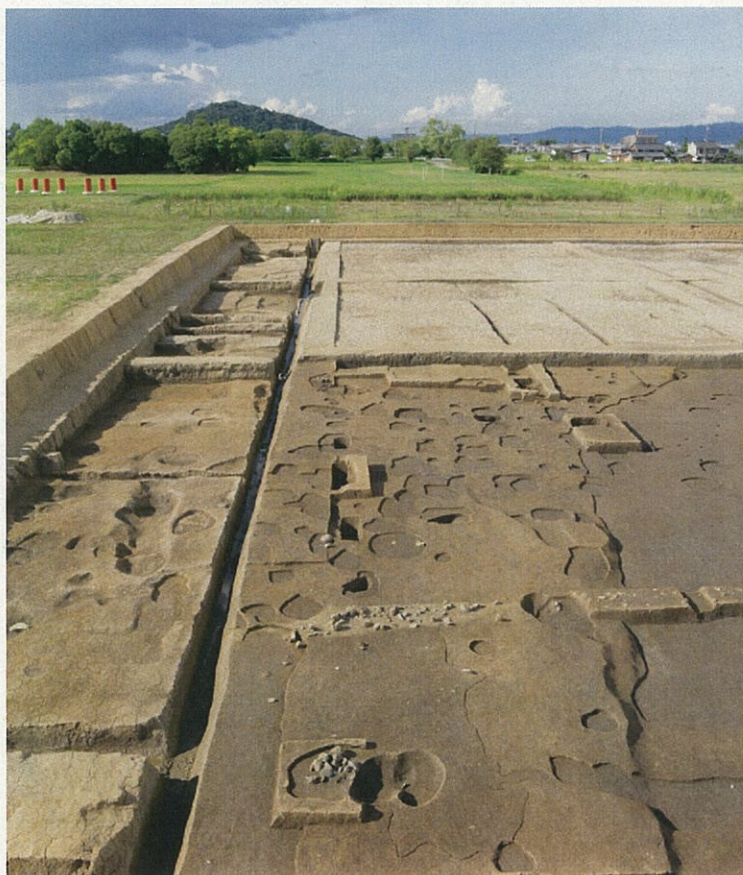
石敷広場下層の掘立柱建物 (南から)

礫敷広場の下層では朝堂院造営に先立ち大規模な整地工事を実施しています。その整地土の中から建物、溝、土坑などを検出しました。また、調査区北辺では木屑が広範囲に広がっていることが明らかになりました。木屑は木材加工時の木片や削り屑と考えられます。

検出した建物は、昨年の第169次調査で検出した建物と一連のもので、宮中枢部の造営に関わる建物群と考えられます。木材加工時の木屑、土坑や木屑だまりから出土した軒瓦、土器なども宮造営の際に廃棄されたものと考えられます。宮造営期におけるこの場所の土地利用の様相が明らかになりました。

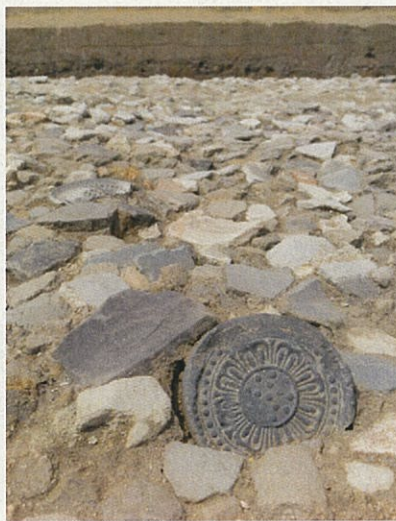
通路状遺構の軒瓦

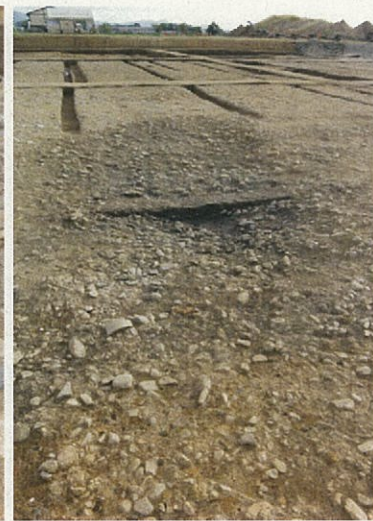
石敷の検出状況

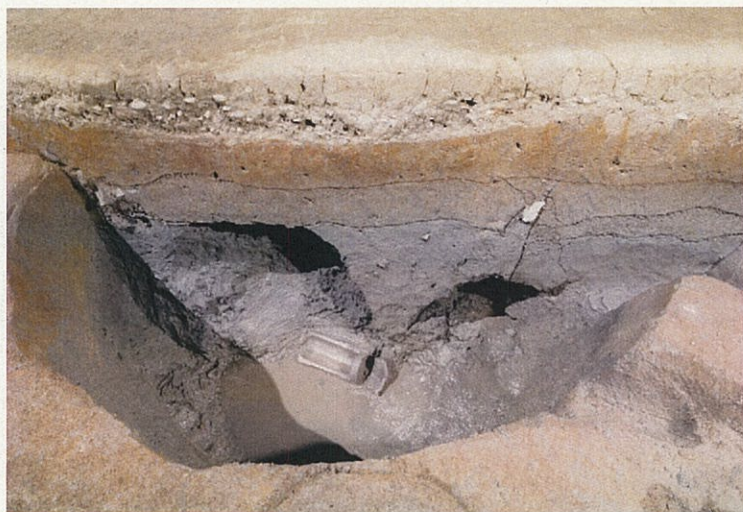
土坑に廃棄された軒瓦

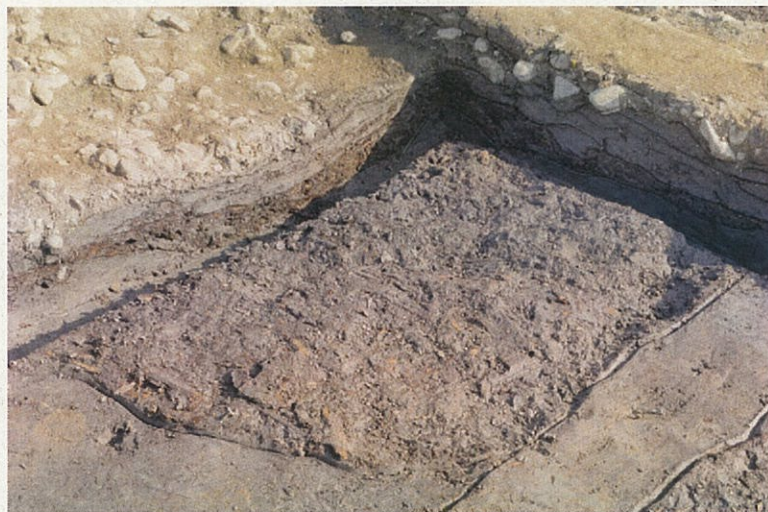
木屑の堆積状況
