国営飛鳥歴史公園 甘樅丘地区

# 甘樅丘東麓遺跡

飛鳥藤原第一五七次調査  
現地見学会資料

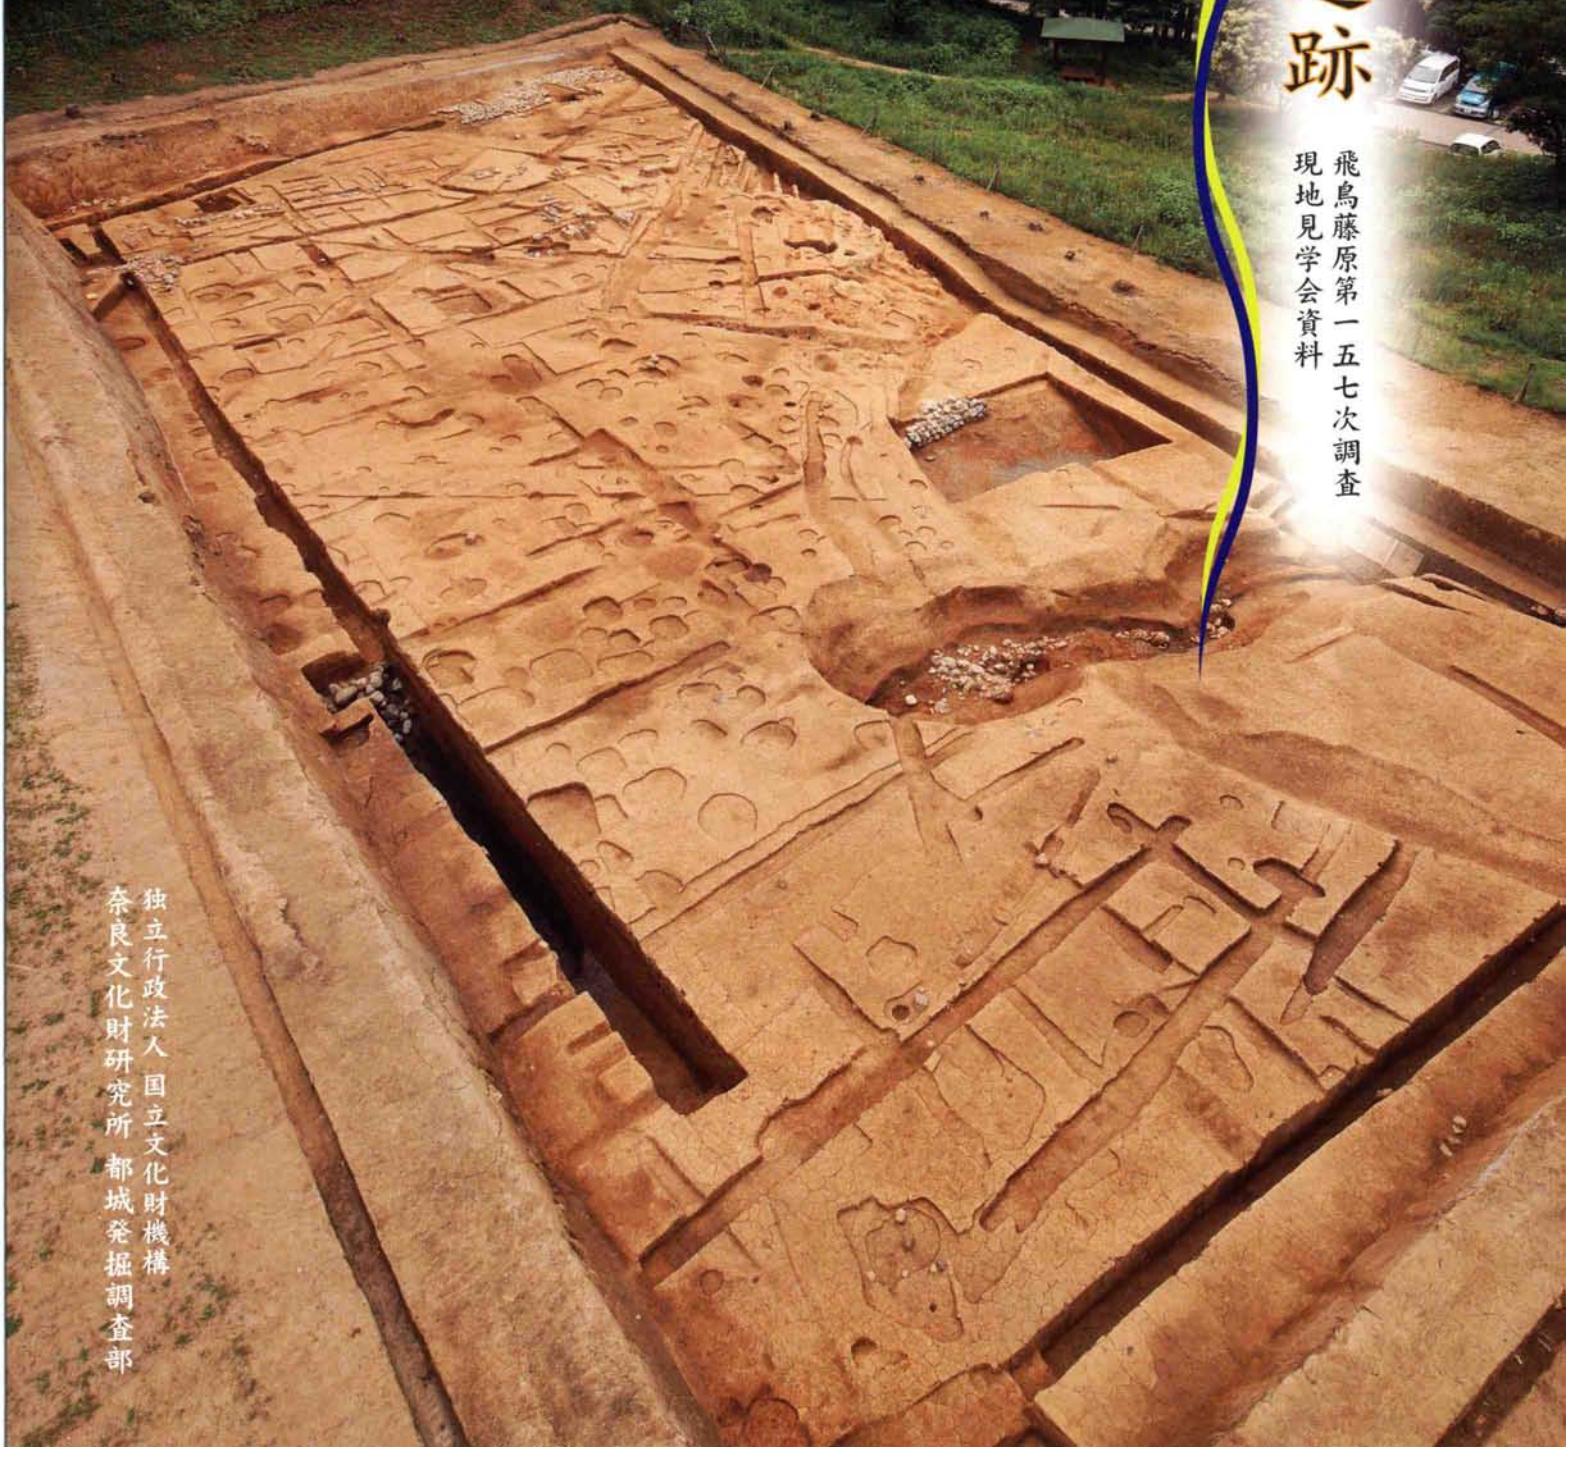
石組溝と土器廃棄土坑（北西から）

**7世紀後半** 長さ12m以上に及ぶ石組溝が、ほぼ直線に北西から南東に設けられています。側石は多くが抜き取られていますが河原石を3石並べた底石が残っていました。

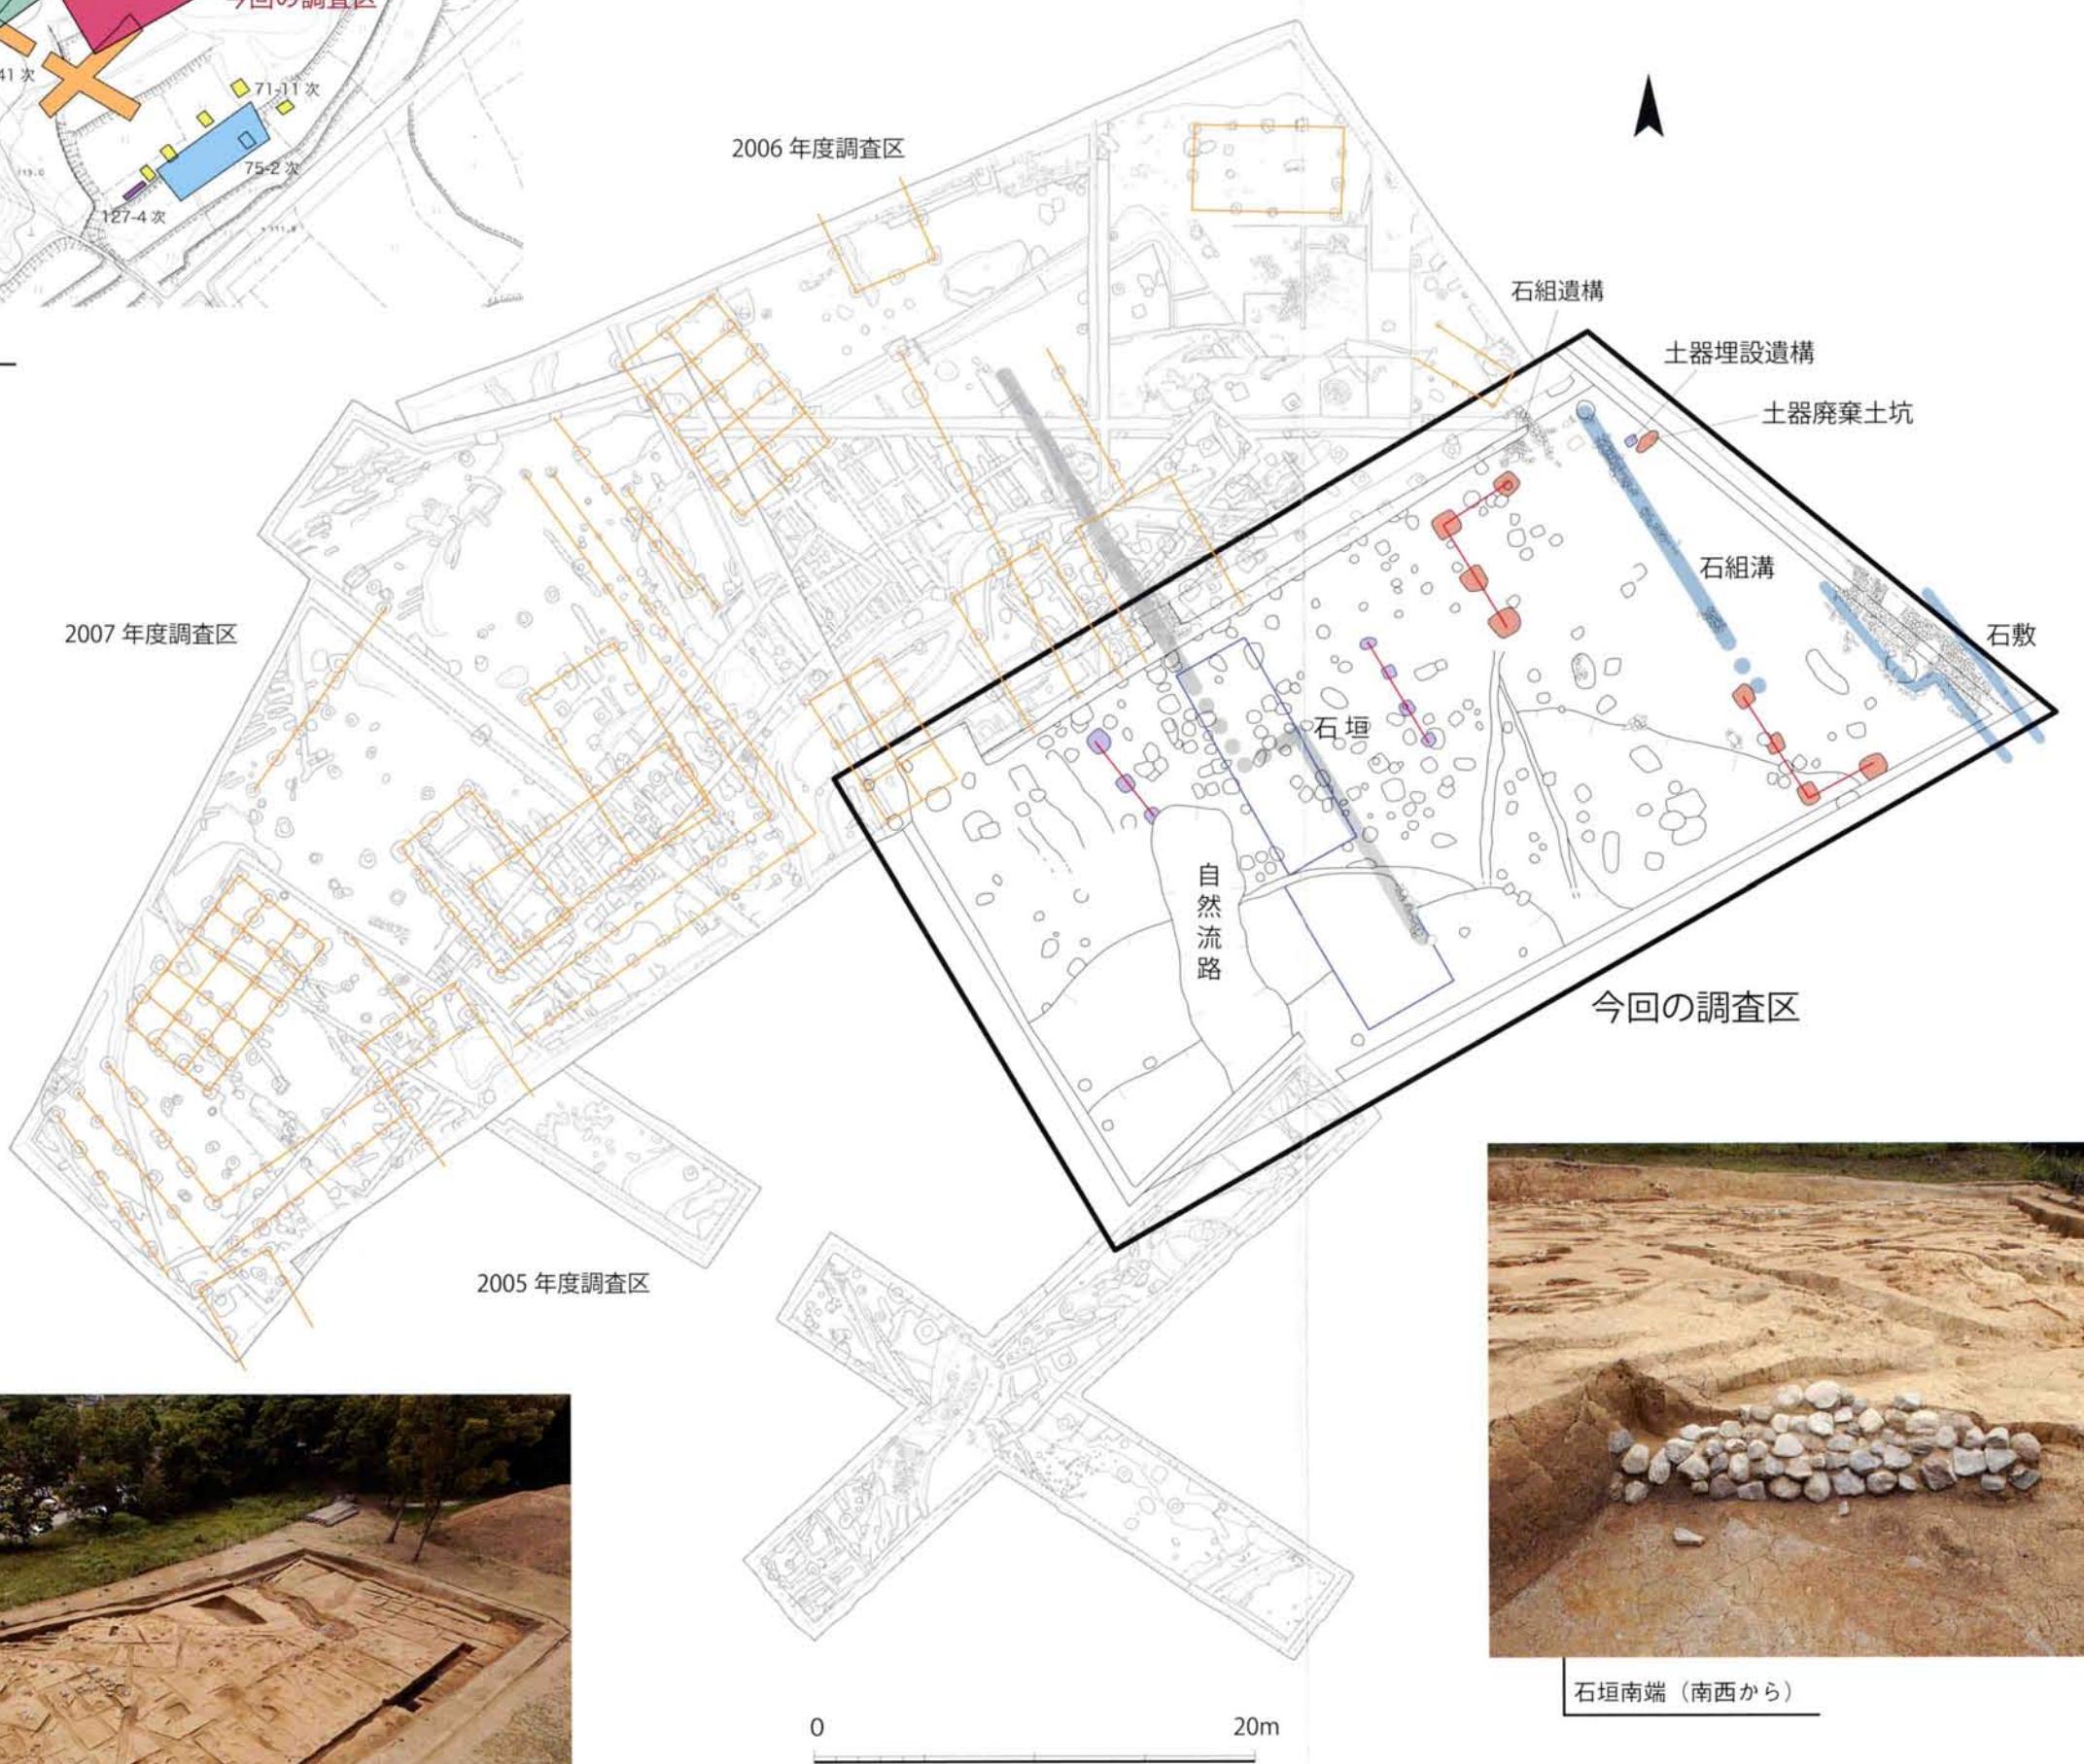
調査区全景（北から）

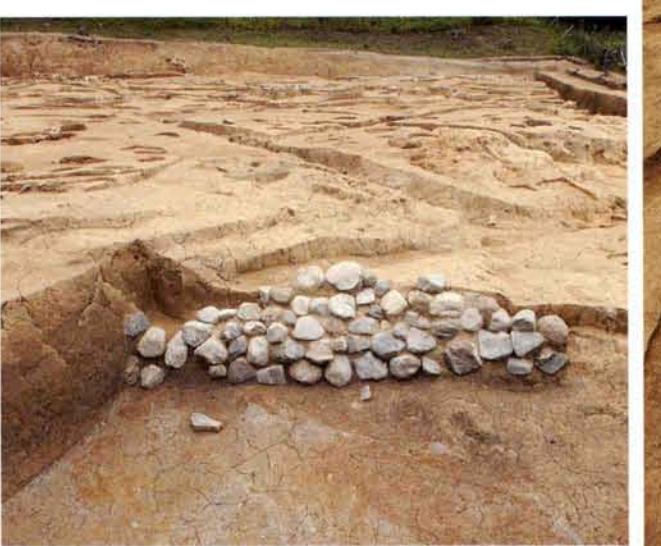
石垣南端（南西から）

**7世紀前半～中頃** 遺跡の中央にあった谷筋の東岸に大き目の石を積み、石垣を築きます。今回の調査では石垣の途切れる南端を確認し、2006年度の調査と合わせて全長34mにわたるものであることが明らかになりました。この石垣は7世紀中頃に谷とともに、大規模な整地によって埋め立てられています。調査区南東隅の山寄りのところでは、幅1.5～3mの石敷を検出しました。山側に縁取りとなる石を並べ、谷側には石組の溝をめぐらせていました。また、調査区北端にある土器廃棄土坑からは50点をこえる土師器・須恵器が出土しました。

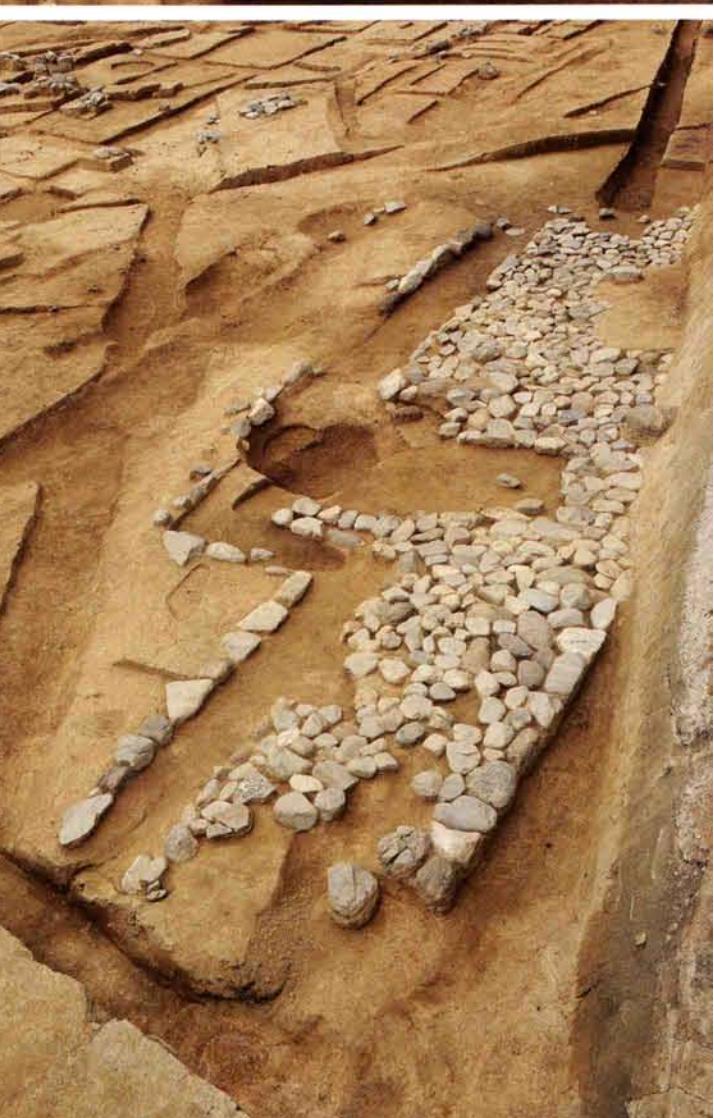
石敷（南東から）

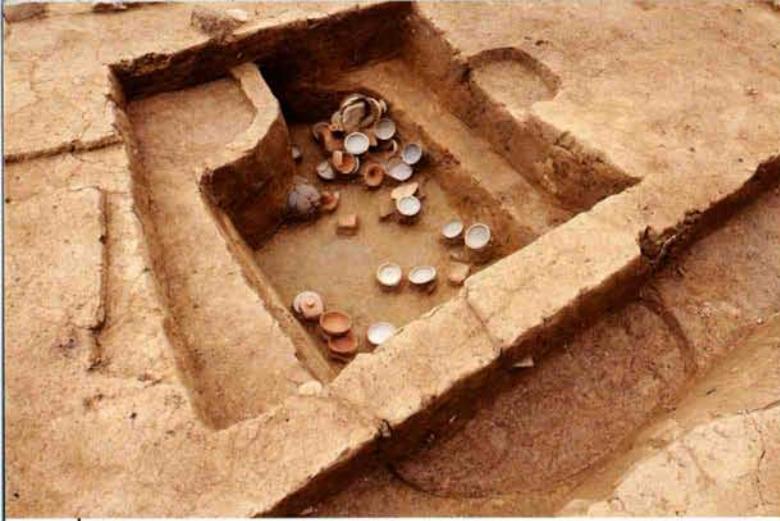
土器廃棄土坑（7世紀中頃・南東から）

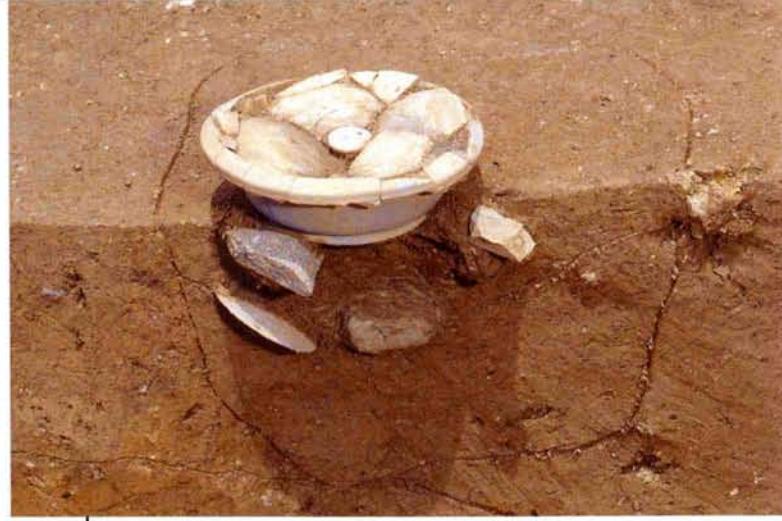
土器埋設遺構（7世紀末～8世紀初頭・南から）

**7世紀末～8世紀初頭（藤原宮期）** 石組溝の東側で検出した土器の埋設遺構があります。須恵器の杯に蓋をかぶせ穴を掘って丁寧に埋めてありました。炉跡の可能性のある焼け土の面や石組遺構もこの時期のものと考えられます。

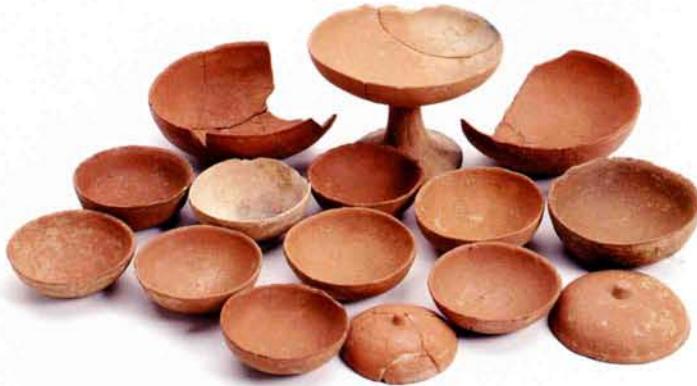
廃棄土坑出土 土師器

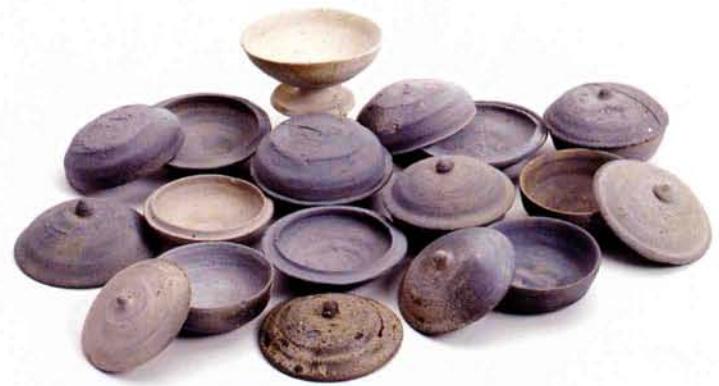
廃棄土坑出土 須恵器
