# 藤原宮 朝堂院朝庭の調査

飛鳥藤原第179次調査 現地説明会資料  
(独)国立文化財機構奈良文化財研究所 都城発掘調査部

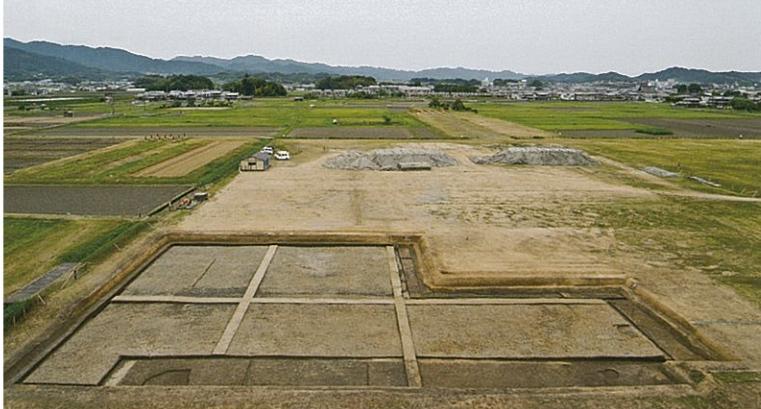
礫敷広場全景 北から

調査の結果、藤原宮期の遺構として、朝庭の礫敷広場と排水用の礫詰暗渠、礫敷上から掘り込む東西方向の柱列などを確認しました。

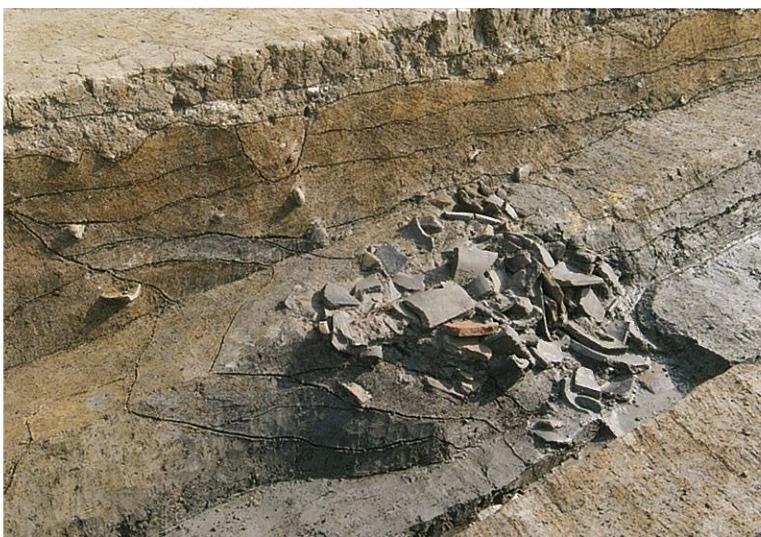
沼状遺構の岸と瓦溜まり 北西から

また、礫敷広場の下層では、大小複数の沼状遺構が見つかりました。これまで沼状遺構は 1 つの大きなものと考えていましたが、複数の沼状遺構が隣接していたことが明らかとなりました。埋土には木屑が含まれ、岸付近には瓦が多量に捨てられているところもありました。

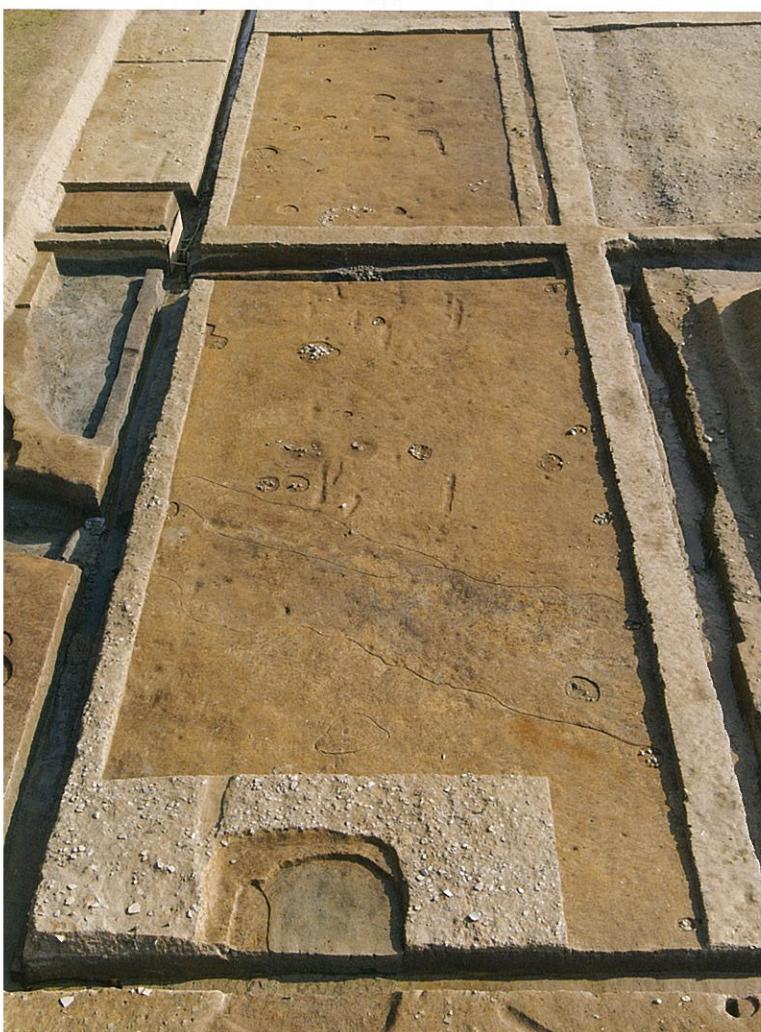
礫敷を一部はがした状況 西から

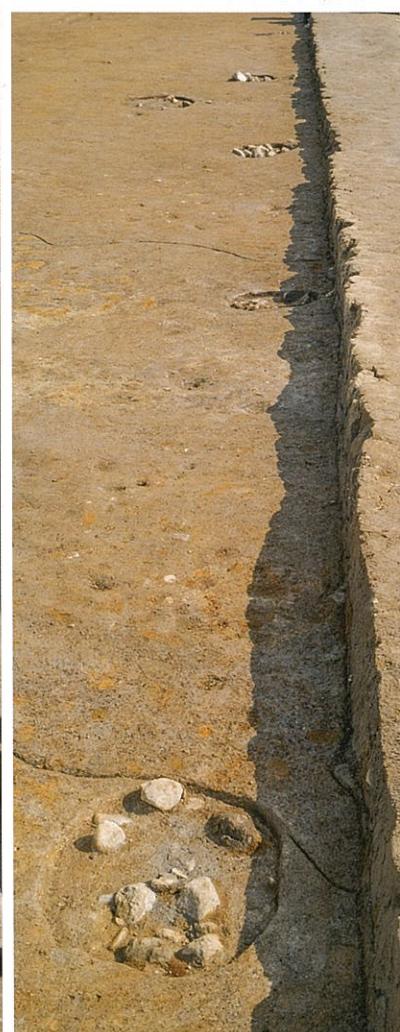
東西方向の柱列 西から

柱列は 3 m (10 尺) 間隔で、19 基を確認しました。長さは 54 m 以上に及び、さらに調査区の東に延びる可能性があります。柱穴はやや小さめで、径 30 cm 前後の不整円形をしています。埋土に礫を含んでいることから、礫敷上から掘り込んだことがわかります。柱穴直上の礫敷面は、周囲よりわずかに盛り上がっています。柱列の用途などについては、今後検討を深めていく必要があります。

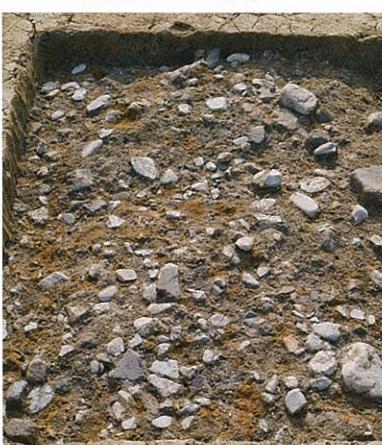
礫敷近景
