## 発掘調査の概要

### キトラ古墳の調査（飛鳥藤原第173-8次調査）

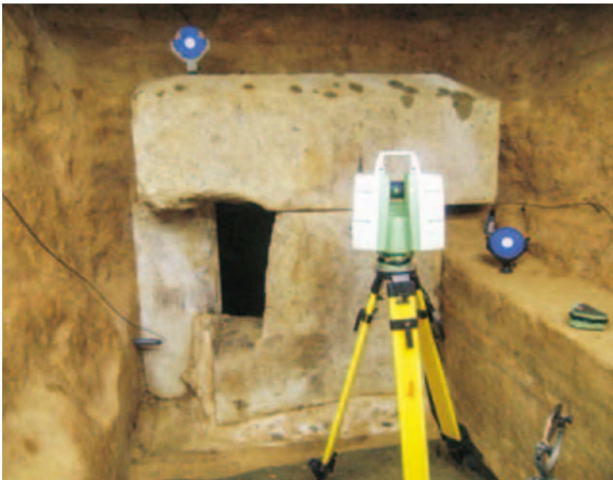
3Dレーザースキャナーによる測量

調査では、石材の形状や、表面に残る加工痕跡、石材相互の組み合わせ方等を精査し、実測、拓本、写真撮影、3Dレーザー測量等様々な方法で詳細な記録をとりました。これにより、2010年度の調査成果とあわせ、石室内全体の記録が揃いました。
