# 平城宮第一次大極殿院の発掘調査（平城第520次調査）現地説明会資料

2014年3月8日（土）

独立行政法人国立文化財機構  
奈良文化財研究所 都城発掘調査部

調査地：奈良市佐紀町（平城宮第一次大極殿院）

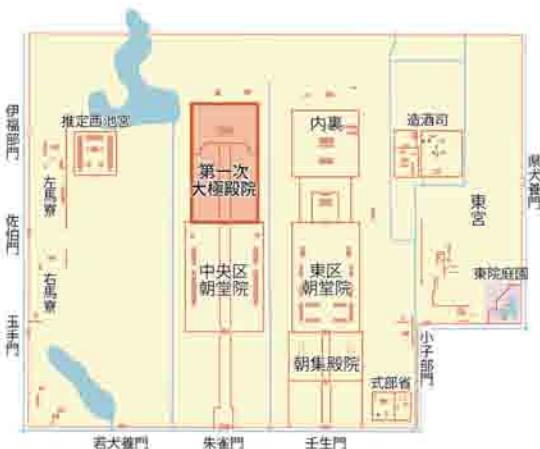
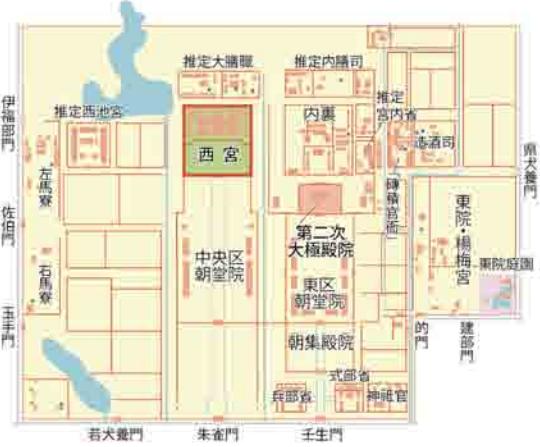
図1 平城宮(上:奈良時代前半 下:奈良時代後半)

奈良時代の前半には、平城宮の正門である朱雀門の真北に大極殿が存在していました。大極殿は、天皇即位や元日朝賀など、もっとも重要な国家的儀式がおこなわれた建物です。天平12年（740）には、都が恭仁京へ遷され、大極殿も移築されたことが知られています。天平17年（745）に、都は再び、平城京へ戻っていましたが、このときには、大極殿は平城宮内の東側の地区に新しく建てられました。そのため平城宮には奈良時代前半と後半の2つの大極殿があり、奈良時代前半の第一次大極殿は平城遷都千三百年にあたる2010年に建物復原がおこなわれています。この第一次大極殿を囲む東西約180m、南北約320mの区画は第一次大極殿院と呼ばれています。天平17年（745）の平城京への遷都後には、この地区は『続日本紀』などにみえる「西宮」という宮殿として整備され、のちに称徳天皇が内裏として使用し、神護景雲4年（770）に、ここで亡くなりました。その後、平安時代初期には平城太上天皇によって再整備され、居所として用いられたとされています（【図1】）。

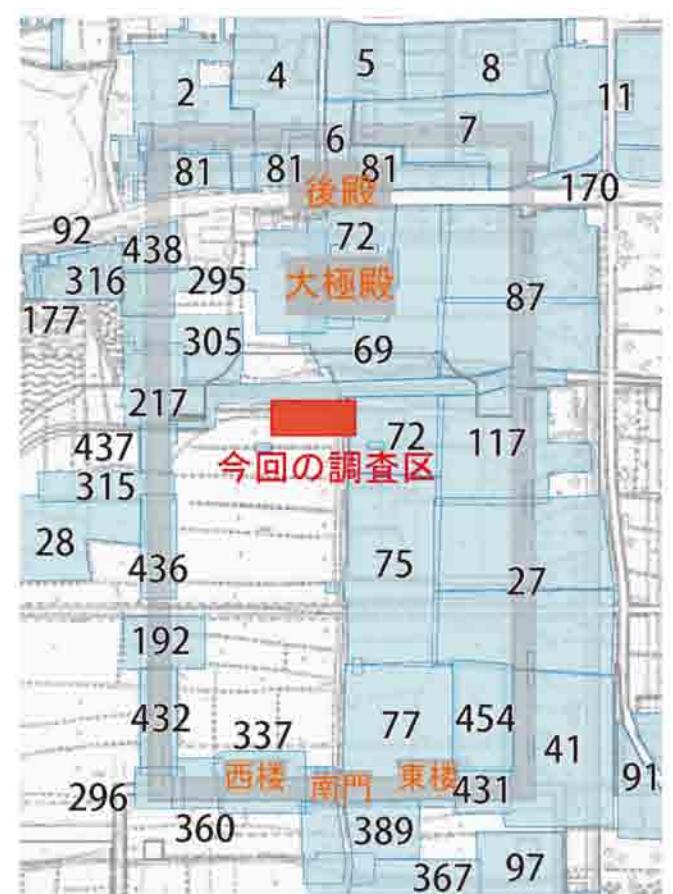
図2 第一次大極殿院と今回調査区

としており、調査面積は476 m<sup>2</sup>（東西34m×南北14m）です（【図2】）。昨年12月に予備作業をはじめ、1月7日から調査を開始しました。

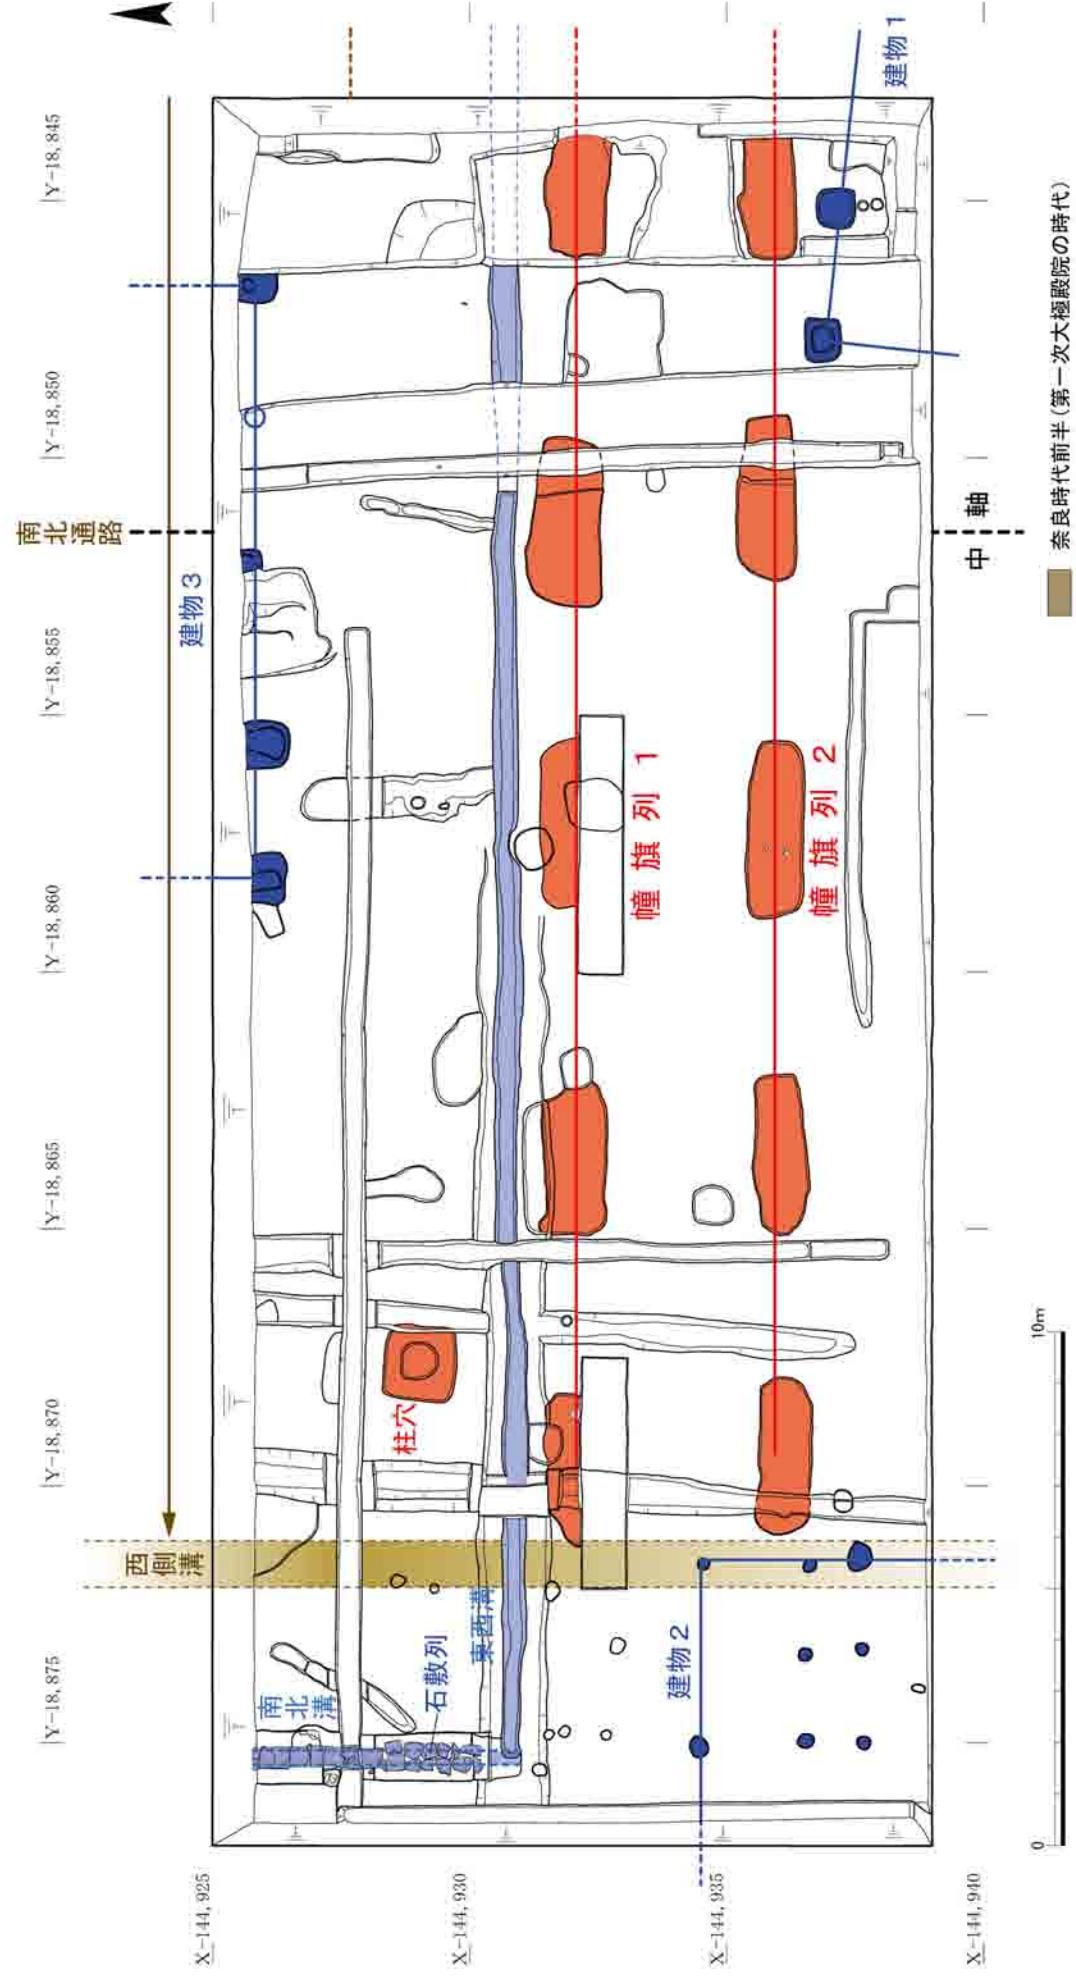
図3 平城第520次調査 遺構平面図

主な検出遺構は、奈良時代前半（第一次大極殿院）、奈良時代後半（西宮）、平安時代初期（平城太上天皇の宮殿）以降のものです（【図3・4】）。以下、古い時期の遺構から順に記します。

**幢旗列1・2** 調査区のほぼ中央で、東西に5基並ぶ柱穴列を、南北2列検出し、調査区東方の第72次調査と合わせて、各列7基ずつであることが確定しました。柱間寸法はともに約6.0m（20尺）等間で、幢旗列1・2は、約3.8m（13尺）離れています。柱穴は東西に細長い楕円形で、北側の幢旗列1で東西約3.0m、南北約1.2m、南側の幢旗列2で東西約3.0m、南北約1.0mです。それぞれ楕円形の柱穴の中に3つの抜取穴があり、それぞれの抜取穴の間隔は約1.0mです。柱径は約25~30cmと推定され、掘方の深さは約1.0mです。これらは、幢旗の遺構と考えられますが、詳しくは後述します。

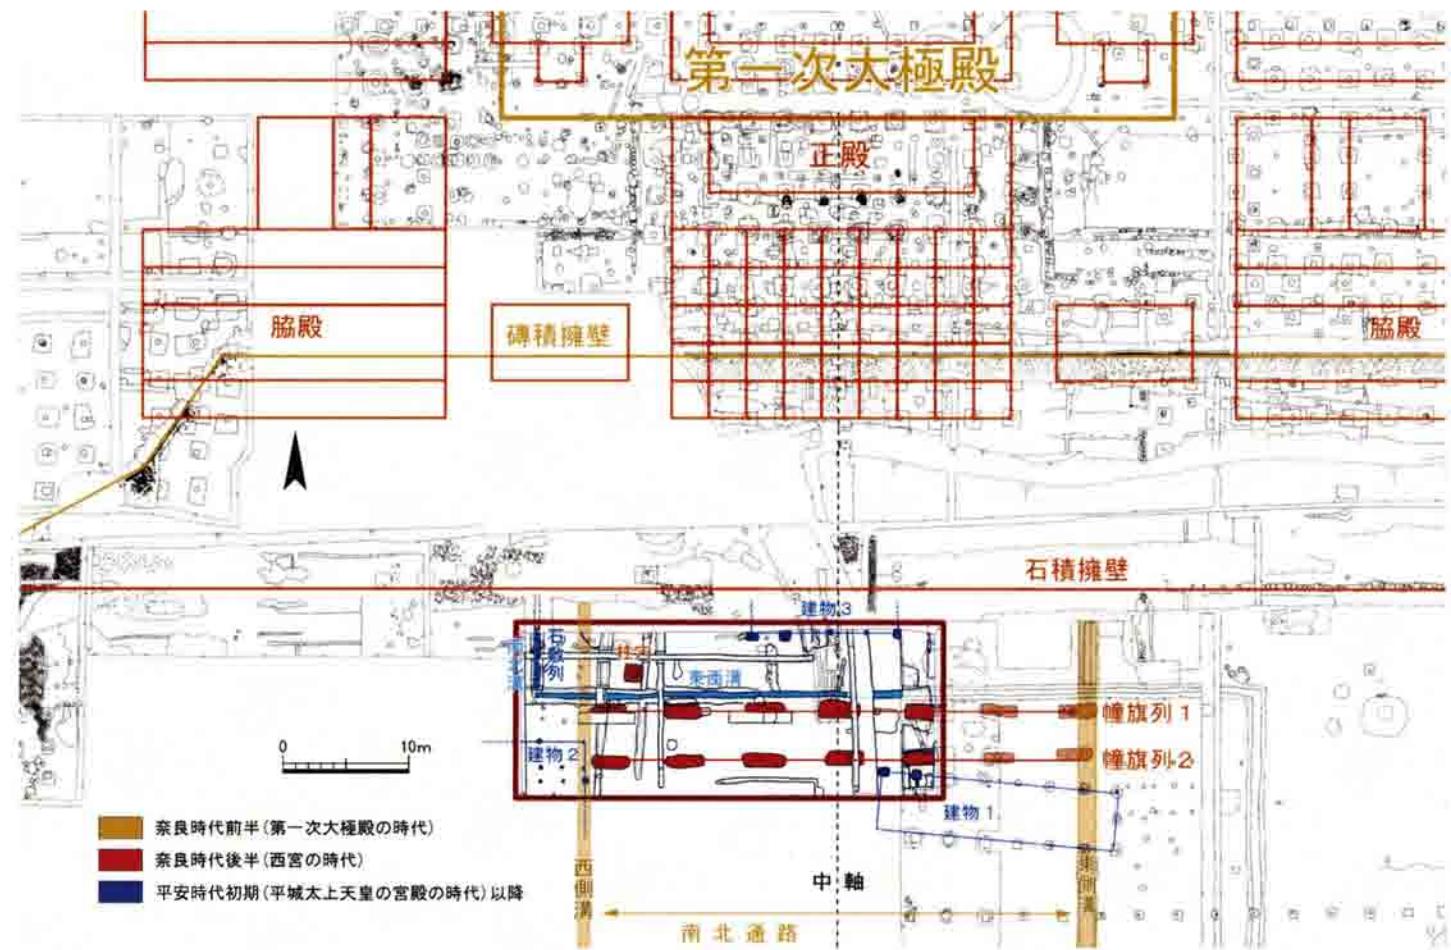
図4 平城第520次調査および周辺の遺構平面図 (1:600)

**建物1** 第72次調査で桁行6間分を検出していた東西棟掘立柱建物の延長を、調査区の東南部で検出しました。柱間寸法は桁行約2.7m(9尺)等間、梁行約2.4m(8尺)等間。今回の調査で、建物規模が桁行7間、梁行2間と確定しました。

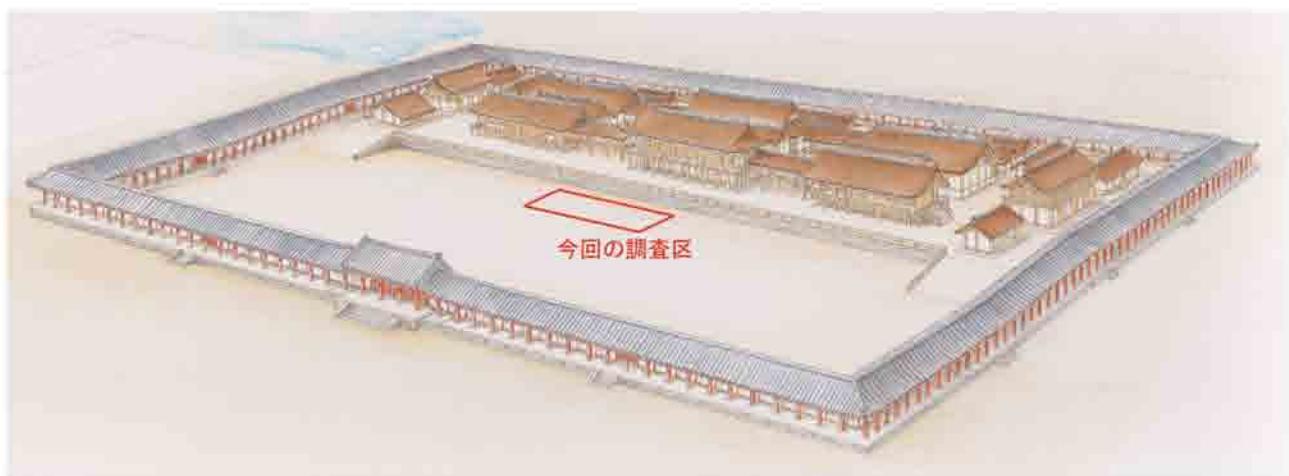
図5 西宮イメージ図 (『地下の正倉院 平城宮第一次大極殿院のすべて』より)

### 奈良時代後半（西宮の時代）（【図5】）

**礫敷広場** 調査区全体に広がる礫敷の上に、厚さ約5cmの整地を広範囲におこない、その整地の上にさらに径5cm程度の礫を5~10cmの厚さで敷いています。南に向かって緩やかに傾斜し、排水したと考えられます。

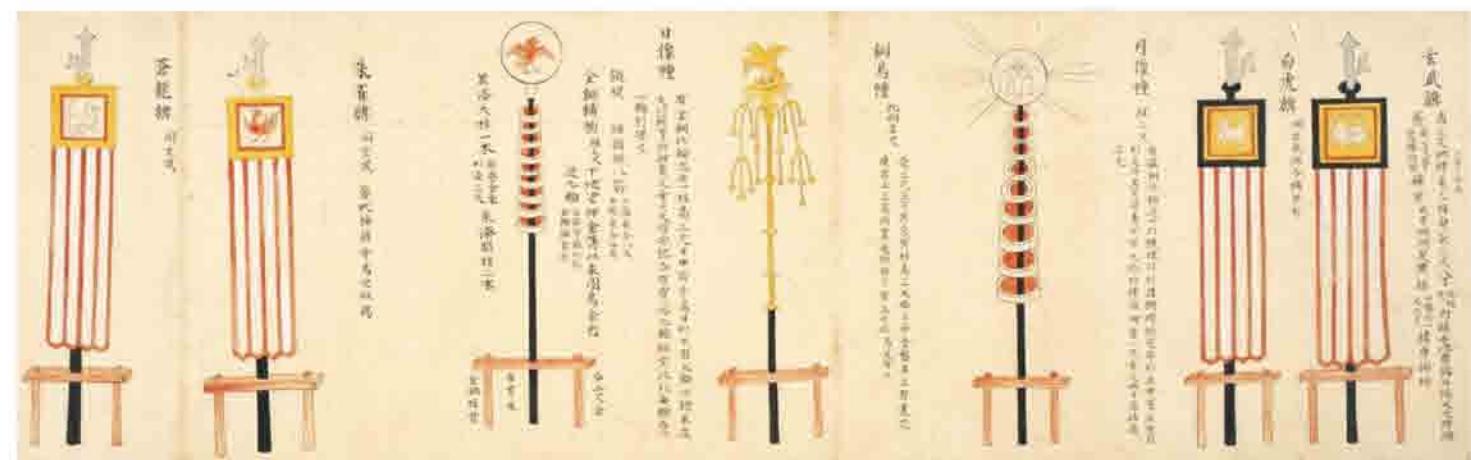
図6 宝幢・四神旗(幢旗)の姿 (神宮文庫蔵「文安御即位調度之図」による)

また、時代は下りますが、院政期の儀式の様子を描いていると考えられる「文安御即位調度図」(図6)には章旗の姿が描かれています。これによると、章旗はそれぞれ中央の柱と2本の脇柱を持つ構造で、高さは約「三丈」(9m)とされています。今回検出した遺構にも、3本の柱が立てられたことが確認でき、これと一致します。
