遺 構

1 右京一条三坊八坪の遺構

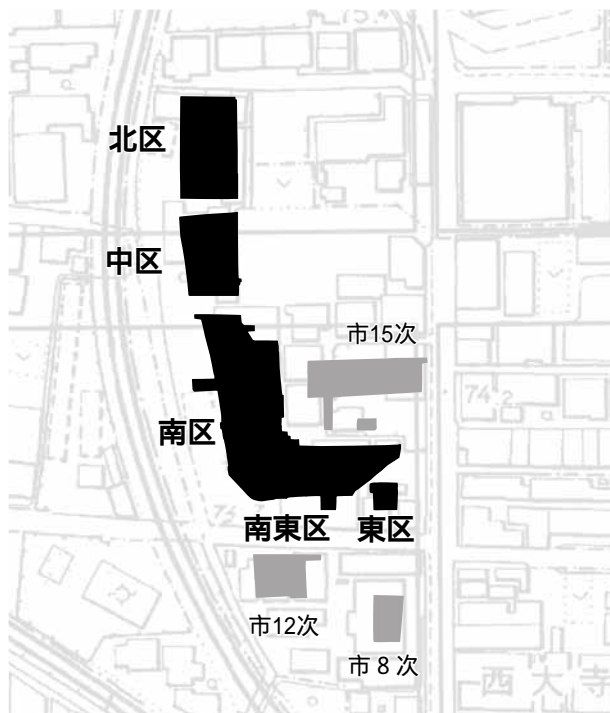
図4 調査区の名義と位置

調査区は大小5つのトレンチに分かれ、全体でL字型に並び、北から南東に向かって、それぞれ北区・中区・南区・南東区・東区と称する(図4)。

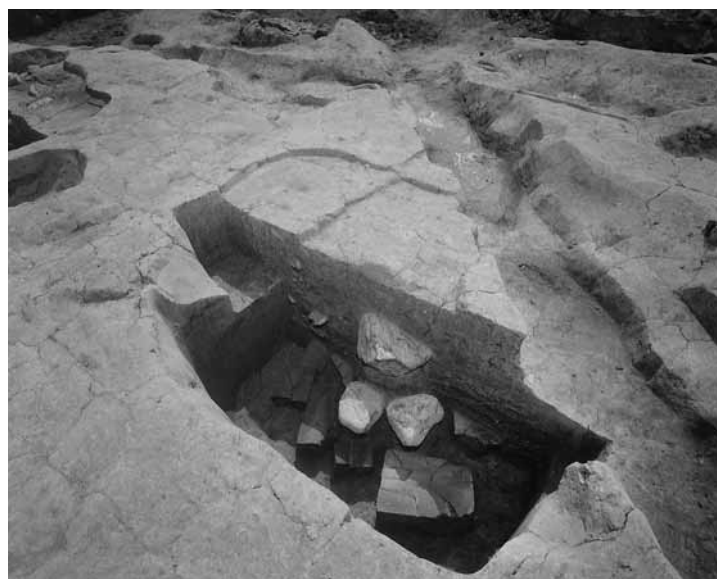
図6 SB960礎石据付穴(ハ1)壺掘り地業

礎石据付穴は壺掘り地業を施す。据付穴は、一辺1.5～2mの隅丸方形で、遺構検出面からの深さは0.5～0.7m。埋土は、精粗の差はあるがいずれも突き固め、層状を呈するものもある。据付穴の一部には瓦を面的に敷き込むものもある。敷き込む瓦は、いずれも奈良時代のものであった。また、地業の中心部分には、人頭大の石を埋め込む。据付穴の底面が73.4mでほぼそろう点や、中央に石を入れるなど、一定の共通性が認められる一方、瓦の敷き込み具合や、土の積み方などは据付穴ごとに異なる(表1)。なお、こうした工法は西隆寺回廊でも確認されている(奈文研2001『奈良文化財研究所紀要2001』)。

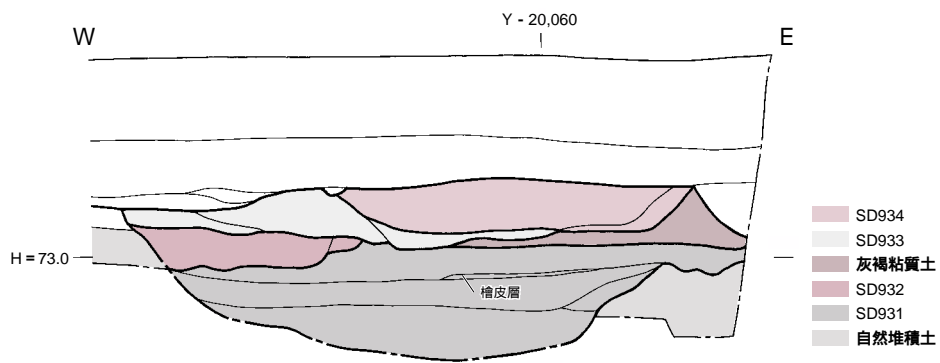
图9 SD931~934 断面图 (X = -144,668) 1:40

SD931は、調査区の東辺を通る南北溝。溝幅は約3m、深さは最大で60cmが残存する。埋土は灰色粘質土で、埋土中に檜皮、瓦を多量に含む。SD932は、SD931の上面を灰褐色粘質土によって一旦整地した後、溝心を約1m西に移して掘削した南北溝で、溝幅約1.2m、深さ約25cm、埋土は灰色砂混茶褐色粘質土。その後さらに溝心を約30cm東に移動し、SD933を造り、最後にSD934を造る。SD933は幅2.6m、深さ約40cm、埋土は灰茶色砂質土。SD934は最大で幅2.5m、深さ約30cmが残存し、埋土は暗灰色砂質土で、土器・瓦片を多く含む。SX992はSD931に先行する溝のあふれ状遺構で、南で西に広がる。

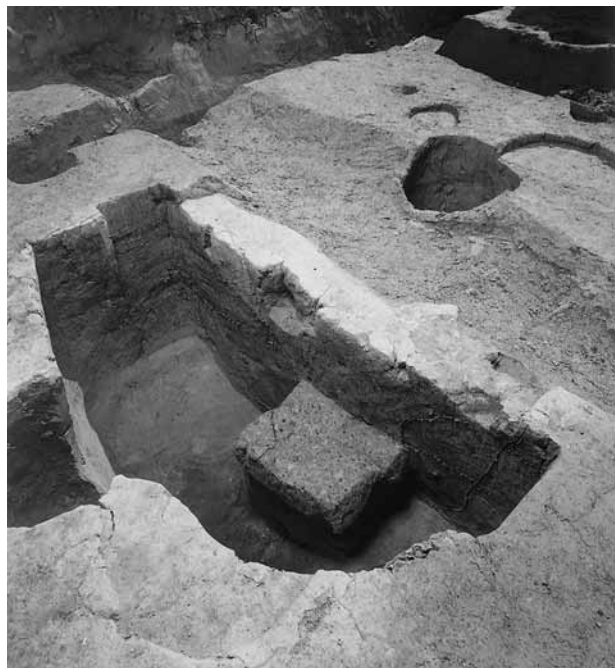
西側の柱穴では、掘形底部中央付近に丸太を半裁した木片を置き、土を積む。底部から40cm程度積んだ上に凝灰岩(一辺約40cmの方形で厚さ約10cm)を据える。抜取痕跡は、この凝灰岩の両端から上方に認められることから、この凝灰岩を礎盤とし、柱を建てたとみられる。凝灰岩礎盤は掘形の西側に偏る。西側の柱穴の掘形からは奈良時代の土器が、抜取穴からは9世紀半ばから10世紀前半にかけての土器が出土した。

図11 北門SB975礎盤石検出状況(北西から)

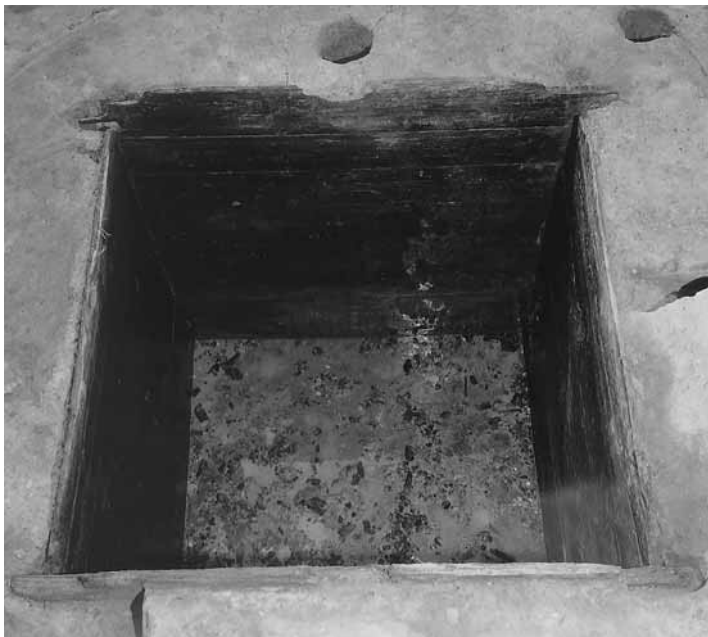
SE950 南区中央で検出した井籠組の井戸。井戸の平面は方形で、内法は一辺約2.3m。遺構検出面からの深さは約2.8m。井戸枠は横板材5段分(高さ約2.3m)が残存し、上部構造は抜き取られていたが、井戸の内部から井戸枠とみられる木材が出土しており、最低6段以上存在したとみられる。井戸底に、浄水用として直径3cm前後の円礫を敷き詰め、その上に木炭を敷く(図12)。

図12 井戸SE950完掘状況(東から)
底部に円礫と木炭が敷かれる

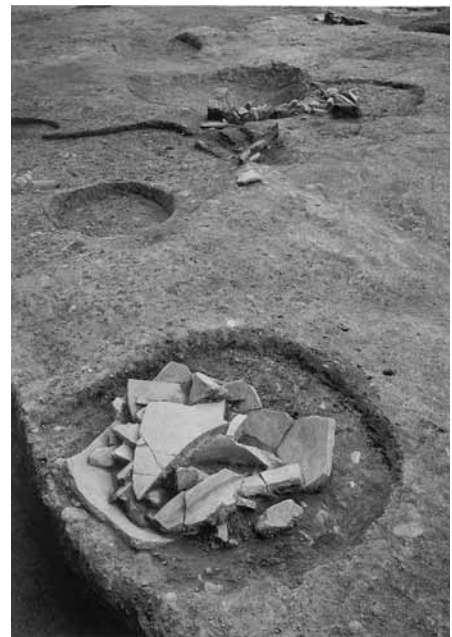
SX930 調査区東端で検出した埋甕列。各埋甕間は約1.5m(5尺)で、東西4基の列を、南北方向に4列検出した。埋甕は据付痕跡のみが残るものを含めて合計12基を確認したが、他4基は、攪乱により確認できなかった。市15次調査でも同様の遺構を検出しており、今回検出した埋甕列は、その南延長部分であろう。未発掘部分にも遺構が連続していたとすると、埋甕列は市15次調査と合わせて南北約28.5mとなり、甕は少なくとも20列、総数80基が並んでいたと推定される。

甕はほとんど原形をとどめておらず、底部のみが残存する。残存する掘形の直径は最大で80cm。甕の下には、水平に据えるために2~3cm大の小石や埴輪片をかませる。残存する甕の体部外面には、埋設を示すよ

図13 SX930埋甕検出状況
(北西から)

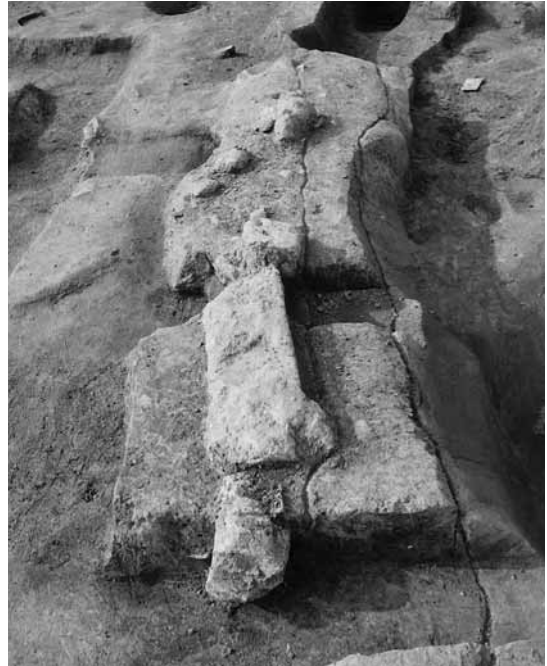
SX935 SX930から約8m西で検出した、南北方向に断片的に並ぶ凝灰岩列(図16)。凝灰岩は風化が進んでいる。据え付けた形跡があるが、配列に乱れがみられることから、SD941(後述)の影響で原位置をとどめていないものと思われる。なお、X = -144,668より南では凝灰岩片が包含層においても確認されないため、南限はこの付近であろう。また、この凝灰岩列より東は遺構面が若干高く、基壇状に整地された部分の西側外装とも考えられる。

図16 凝灰岩列SX935(南から)

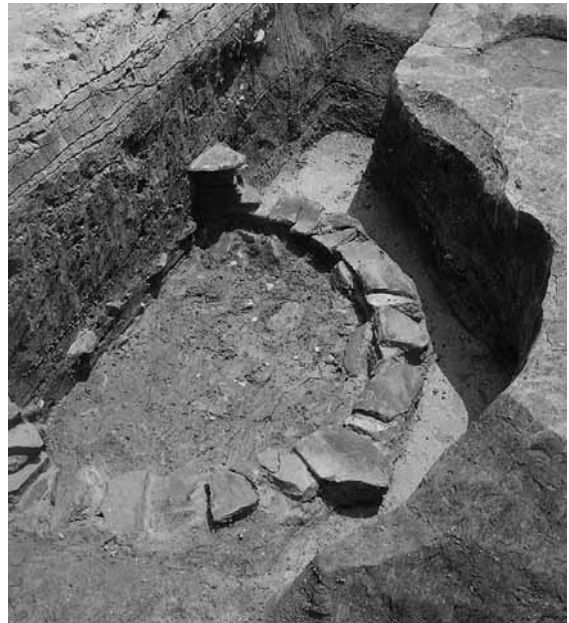
SE945 南区東部で検出した、内法径1.1mの円形の瓦積み井戸。井戸の深さは検出面より1.4mで、井戸枠は深さ1.1mが残存する。井戸底には浄水用に拳大の礫を敷く。井戸枠は主に平瓦を用い、一部軒平瓦（中世）も使用する。掘形の埋土は粘質土で、井戸枠を固定する。井戸内の埋土から13世紀頃の羽釜が出土した。

図18 SE945検出状況（南西から）
