〔付章〕 西大寺食堂院の配置計画と建物の復元

(4) 各建物の復元

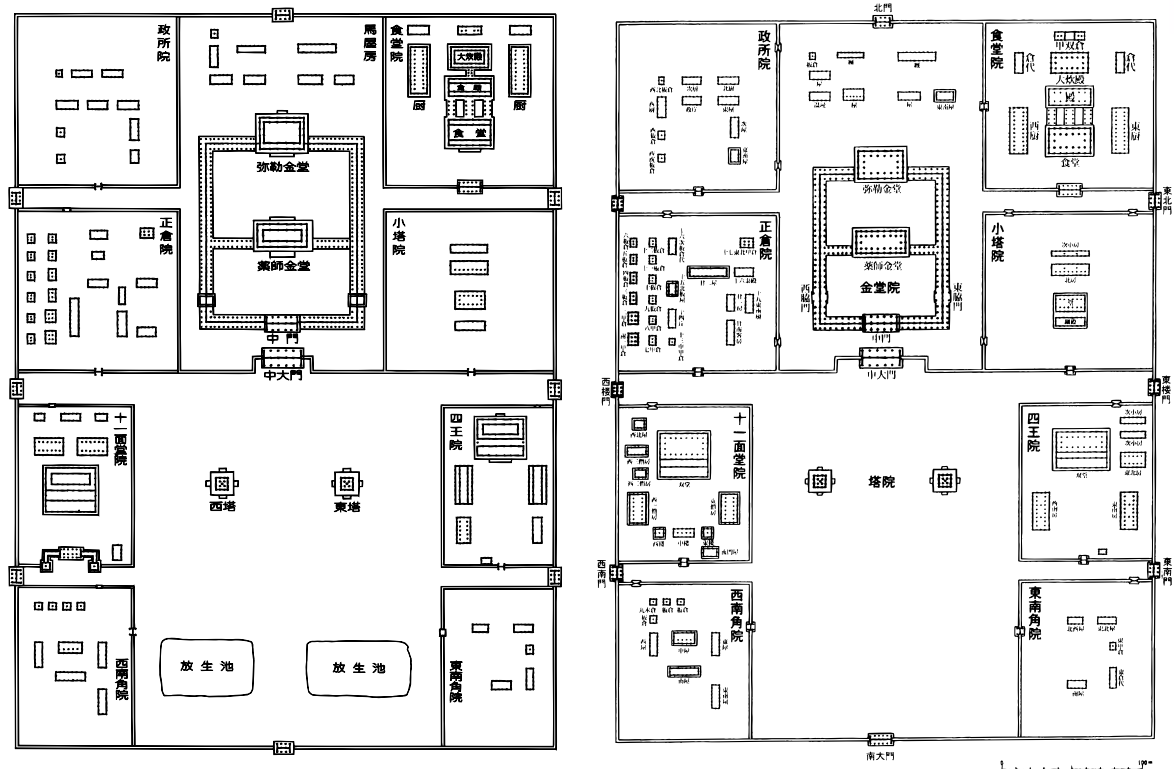
図45 既往の復元案

左：奈良市1978『平城京復元模型記録』

右：宮本長二郎1983「奈良時代における大安寺・西大寺の造営」『西大寺と奈良の古寺』より一部改変

「資財帳」に記載された食堂院の建物と規模は2頁に示した通りである。「資財帳」からは、食堂院には「堂」や「殿」と称する中心施設となる建物が3棟、また厨と倉がそれぞれ2棟ずつ、それに建物をつなぐ軒廊と校倉造の倉があったことがわかる。こうした「資財帳」の記述から復元される建物配置については、これまでにいくつかの復元案(図45)が提示されている。これらの復元案について食堂院部分のみに注目すると、各建物の位置に若干の相違はみられるものの、区画の中央に「食堂」「殿」「大炊殿」の東西棟建物3棟を南北に並べ、それらの東西に南北棟の「厨」と「倉代」をそれぞれ1棟ずつ並べ、「双軒廊」を「食堂」と「殿」の間に、東西棟の「甲双倉」を「大炊殿」の背後に置くという配置が共通してみられる。

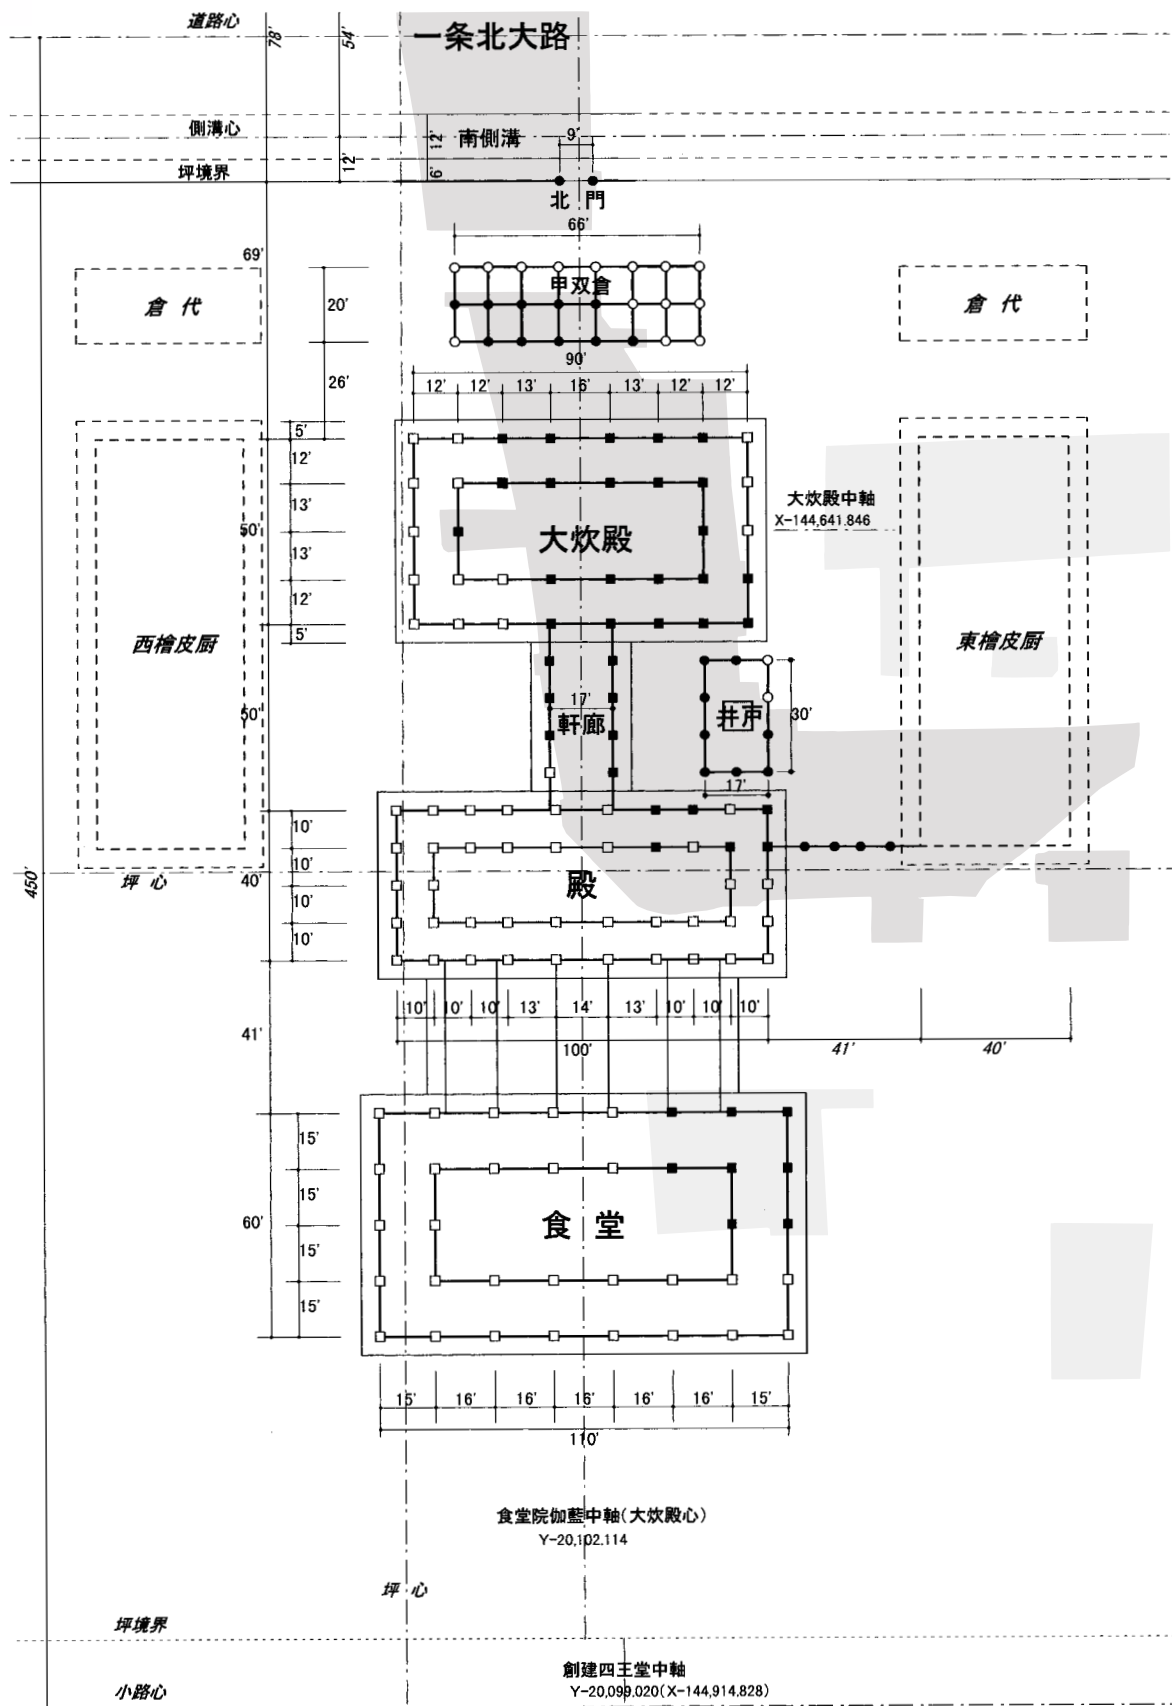
図46 西大寺食堂院 配置図 1:600

単位：1' = 1尺 : 礎石建ち : 掘立柱 黒塗は検出済 文字の斜体は推定を示す

今回の調査成果と、これまでに検出されている遺構および既往の復元案より食堂院の建物配置を検討すると図46となる。以下、各建物について詳細を述べる。

食堂・殿・大炊殿 今回の調査では、食堂院の主要堂舎のうち殿(SB955)および大炊殿(SB960)とみられる建物を検出した。各建物の規模は、SB955が桁行約30m(100尺)、梁行約12m(40尺)、SB960が桁行約27m(90尺)、梁行約15m(50尺)となり、「資財帳」の記載と等しくなることを確認した。また、市12次調査では、食

堂とみられる建物が検出されており、SB960より推定される中軸で折り返すと、桁行約33m（110尺） 梁行約18m（60尺）となり、「資財帳」の記載と等しくなる。

これら食堂院の主要堂舎である食堂・殿・大炊殿は、中軸をそろえて南北に並び、各建物間の距離は側柱心々で、食堂と殿が41尺、殿と大炊殿が50尺となる。

軒廊・井戸覆屋 殿と大炊殿の間には、2棟を結ぶ軒廊（SC965）と井戸SE950を覆う井戸覆屋（SB951）が並び、軒廊と井戸覆屋はともに桁行約9m（30尺） 梁行約5.1m（17尺）の南北棟の建物である。軒廊は中軸上に、井戸覆屋は殿と東側柱筋をそろえた位置に建ち、主要堂舎と井戸が機能的に一体であったことをうかがわせる。このような食堂院における主要堂舎と井戸の配置には、西隆寺の食堂院との類似性を見出すことができ、両寺院の密接な関係があらためて確認できる¹⁾。

東檜皮厨 今回の調査では、「東檜皮厨」に比定し得る明確な遺構は検出していない。しかし、殿の東側に取り付く東西塀SA952を殿と「東檜皮厨」を結び目隠し塀、また凝灰岩列SX935を「東檜皮厨」の基壇西辺に関わる遺構と解釈すれば、「東檜皮厨」は殿の東側、側柱心々間で41尺離れた位置に想定できる。また、「東檜皮厨」の南側柱筋を殿の北入側柱筋にそろえた位置に想定すると、「資財帳」記載の規模に従えば、北側柱筋が大炊殿の北側柱筋とそろえることになる。

北門 食堂院は一条北大路に面し、主要堂舎を並べる中軸にそろえて北門（SB975）を開く。北門の規模は、門柱心々間で約2.7m（9尺）の小規模なもので、築地塀あるいは土塀の一部を切り欠いて設けた棟門に想定される。北門は「資財帳」に記されないが、「資財帳」では各院の区画施設についての記載がないことから、省略したものと考えられる。遺構より、大炊殿の北側柱と北門（北側の境界）間の距離は約20m（69尺）となる。大炊殿と北門の間には甲双倉が建ち、甲双倉は大炊殿の北側柱心から約10.7m（36尺）の位置に棟通りを配する。

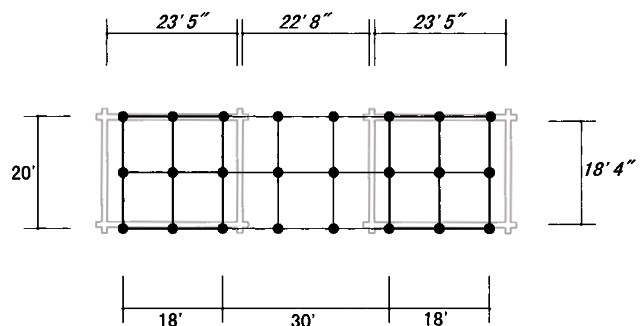
図47 甲双倉の検出遺構と「資財帳」の記載規模の対照
単位：1' = 1尺

甲双倉 甲双倉は桁行7間、梁行2間の建物で、桁行は両端の各2間が9尺等間、中央3間および梁行が10尺等間となる。こうした柱配置から、2間四方の倉を3間はなして東西に2棟並べた双倉を想定した。ただし倉部分は、桁行18尺、梁行20尺となり、「資財帳」の記載と比べて桁行がかなり短く、「資財帳」の「甲双倉」の規模を今回検出した柱配置に重ね合わせると、桁行の中心を揃えて間口の広い校倉をのせた姿となる(図47)。

甲双倉 SB970は、大炊殿の北側に位置することから甲双倉の南半部分に比定した。柱間寸法より、建物は桁行約19.8m（66尺） 梁行約6m（20尺）に復元されるが、「資財帳」の記載と規模が一致しない。「資財帳」に記載された「甲双倉」の規模は、総長で桁行69尺8寸（約20.66m） 梁行18尺4寸（約5.45m）であり、他の建物が丈の単位で規模を記すのに対して、「甲双倉」は寸の単位まで規模を記すのが特徴的である。これは古代において倉を検量する基準が斛法（倉内に収納できる体積値）であったことを考慮すれば、倉の内寸を記したものと考えられる。したがって、甲双倉における「資財帳」との規模の不一致は、倉独特の記載方法に起因するものと解釈することができよう。

校倉造は、束の上に井桁を組んで校倉をのせる構造であり、束の柱間と校倉の規模が必ずしも一致する必要はないが、現存する古代建築の類例になれば、やはり束の位置と校倉の規模が一致するのが望ましい。この点からも今回検出した遺構の性格については、食堂院全体の建物配置も含め、改めて検討する必要がある。
