藤原宮朝堂院朝庭の調査（飛鳥藤原第 163 次調査）

水落遺跡の調査（飛鳥藤原第 165 次（東区））

甘樫丘東麓遺跡の調査

東方官衙地区の調査

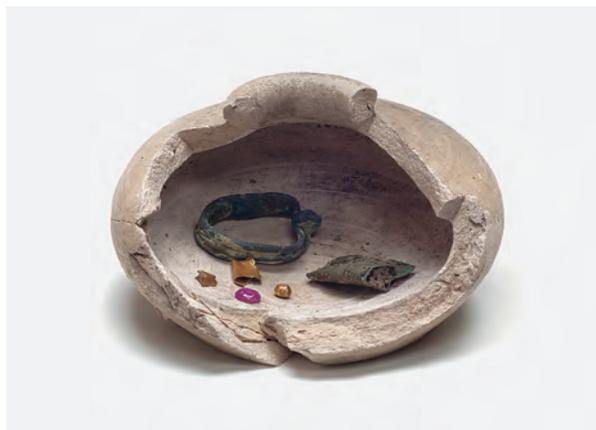
カンボディア・西トップ遺跡出土の仏像と鎮壇具
 西トップ遺跡第11次調査では仏像の頭部が発見され、それに伴って出土した土器の内部には、青銅製指輪1点・ルビー小玉1点、金小玉1点、金剥片2点、鍍銀銅製品1点が含まれていた。その内容物から鎮壇具の一種ではないかと想定される。続く第12・13次調査においても仏像が1体ずつ発見された。

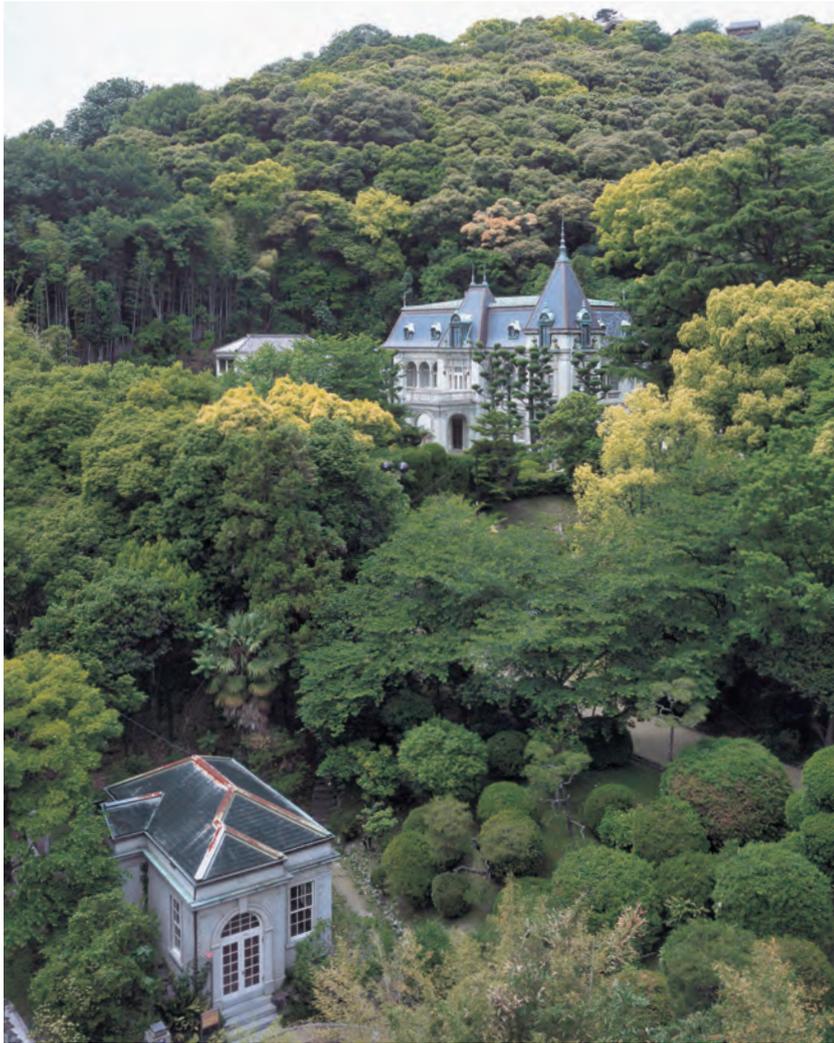
萬翠荘の調査（愛媛県松山市）

萬翠荘は、鉄筋コンクリート造のフランス・ルネッサンス風建築である。旧松山藩主家の久松定謨が大正11年に別邸として建設した。敷地は、松山城が築かれた勝山南麓の谷部に展開し、山の斜面の高低差を活かした建物・庭園配置をとる。

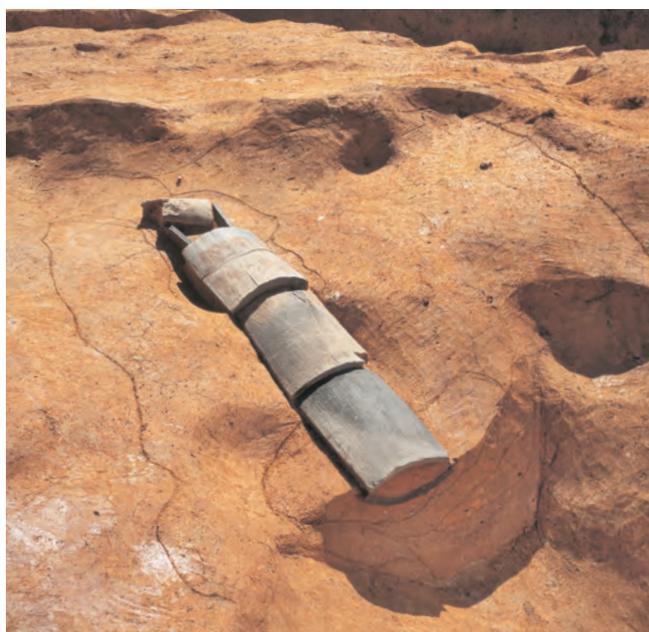
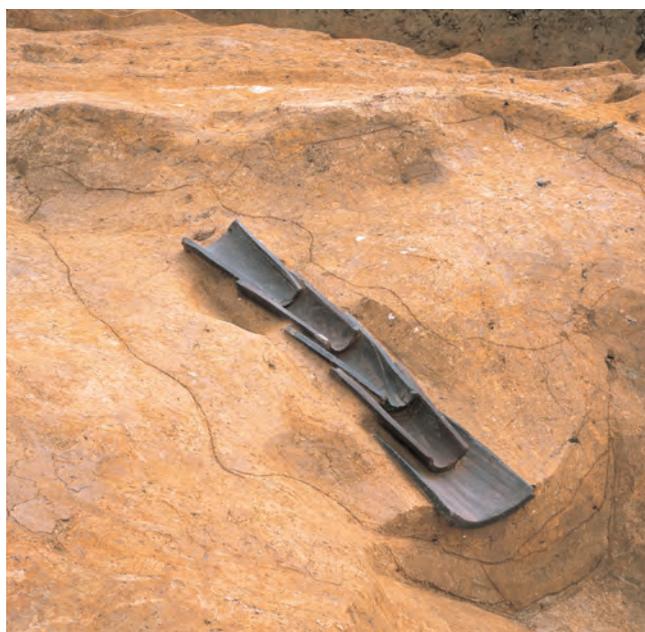
檜隈寺周辺の調査（飛鳥藤原第 164 次調査）

檜隈寺講堂跡の北側にある第 1 区では、谷 SX921 の谷頭部で瓦組暗渠 SX920 を検出した。暗渠は、下に行基式丸瓦を敷き、上に平瓦をかぶせている。暗渠に用いられた瓦は 7 世紀後半の檜隈寺創建瓦だが、暗渠の据付掘方からは 10 世紀の土器が出土した。このことから、後世に檜隈寺の瓦を転用して瓦組暗渠が造られたと考えられる。写真左は SX920 検出状況。写真右は上蓋の平瓦を取り外した状況。いずれも北東から。

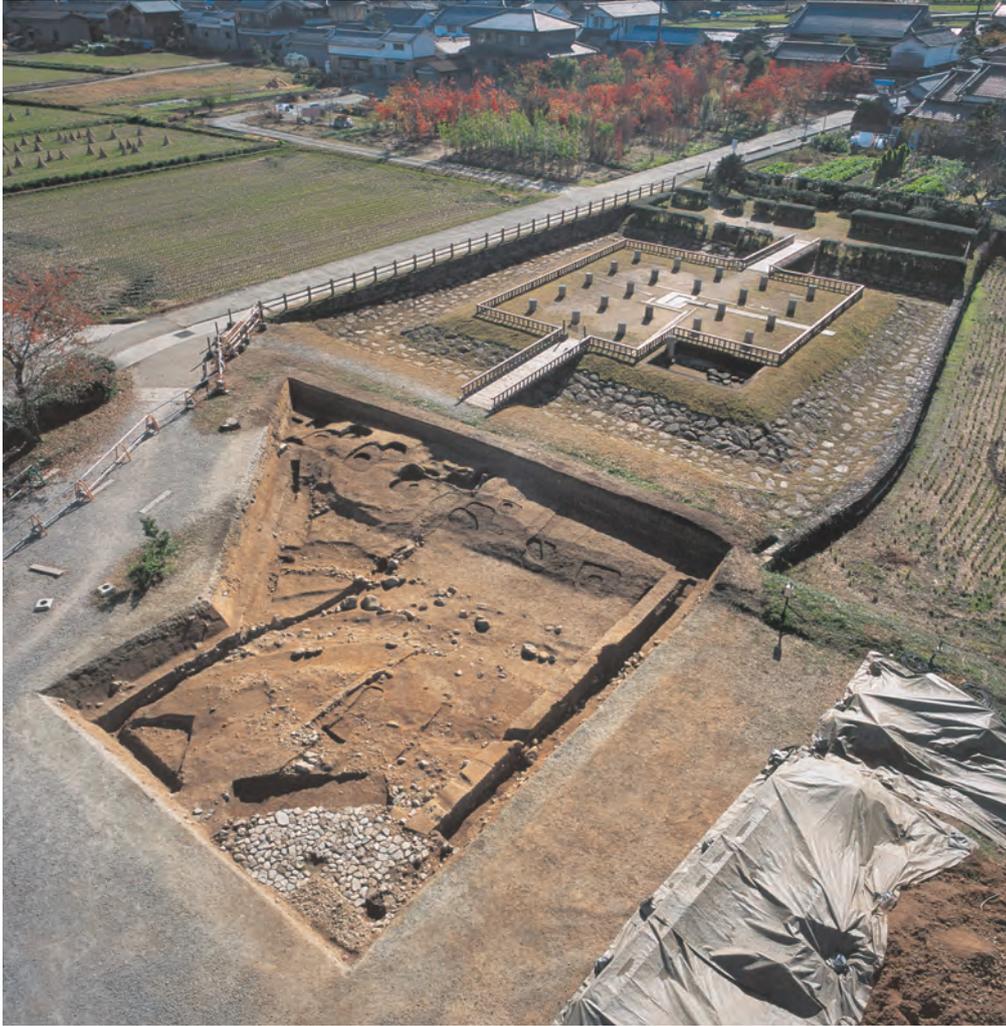
齊明朝の漏刻台とされる基壇建物（右上）の北側にあたる部分を発掘した。調査区南側では基壇建物の北側に位置する東西棟建物の北柱列を、調査区北西側では石敷を検出した。後者は写真左下へとつながる石神遺跡の一部である。北西から。本文 106 頁参照（撮影：栗山雅夫）

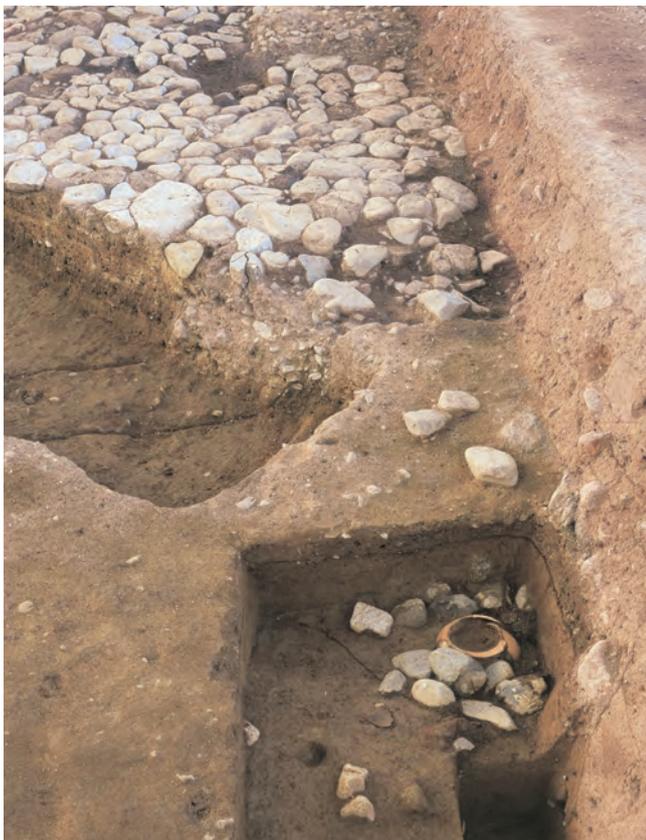
石敷（奥）と、それ以前に設置された木樋暗渠を抜取るために石敷の上から掘られた抜取溝（中央）、および石敷に先行する時期の土器埋納遺構（手前）。東から。本文 106 頁参照（撮影：栗山雅夫）

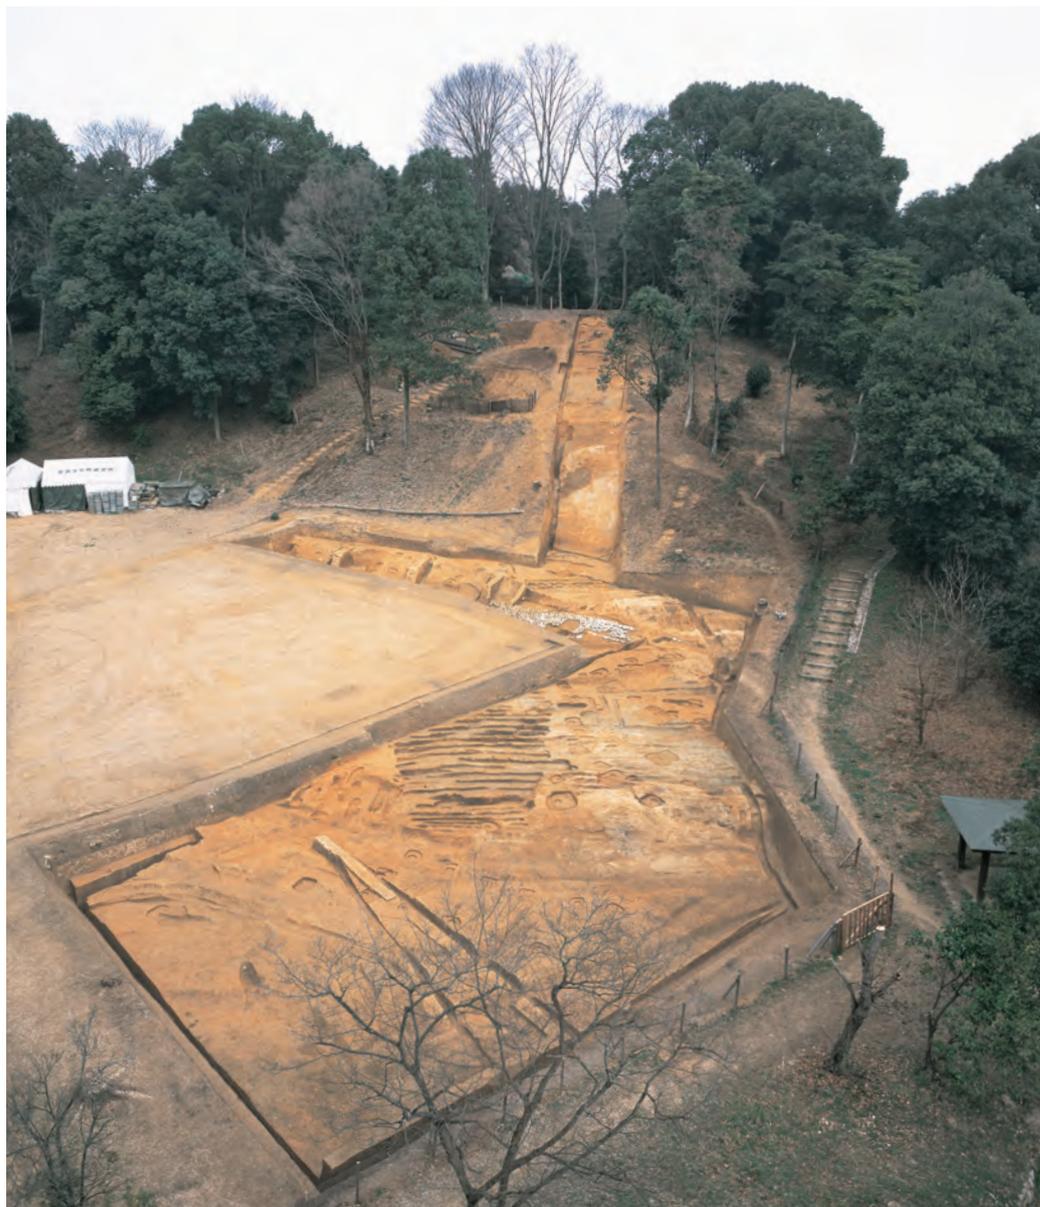
谷の入口部、尾根の裾部、丘陵上部を調査し、それぞれに 7 世紀の遺構が展開する様子があきらかになった。尾根中腹の緩斜面では、地山を削り出して平坦地を造り出した様子と、尾根をめぐるような 7 世紀の柱列 SA210 を確認した。

写真上は調査区全景（南から）。写真下は柱列 SA210（東から）。

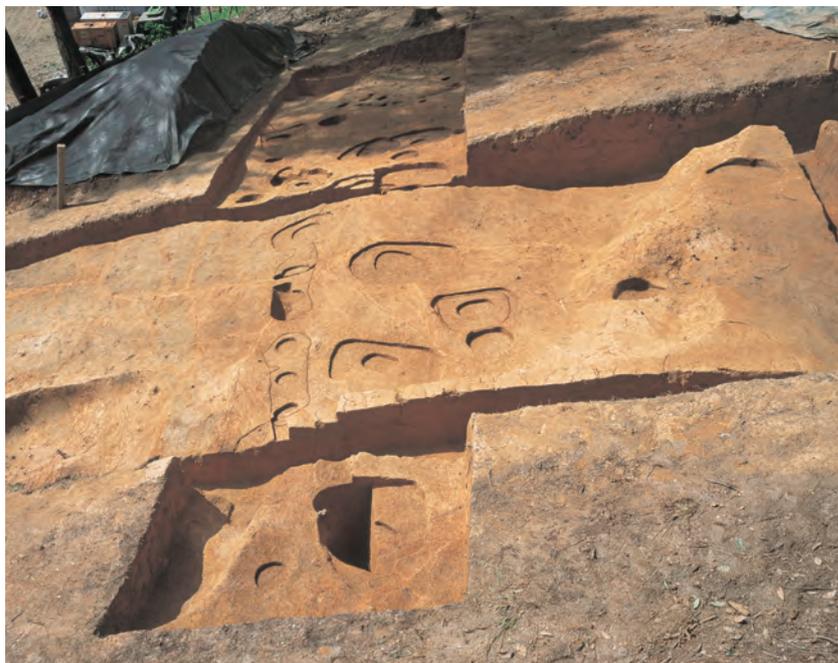
東方官衙地区における 4 度目の調査。調査区北半では東西方向の築地塀で隔てられた 3 つの区画に、それぞれ 1 棟の礎石建物（東西棟）を配置していることが判明した。写真手前から順に、礎石建物 SB19405、SB19398、SB19393 が写る。南東から。本文 152 頁参照（撮影：中村一郎）

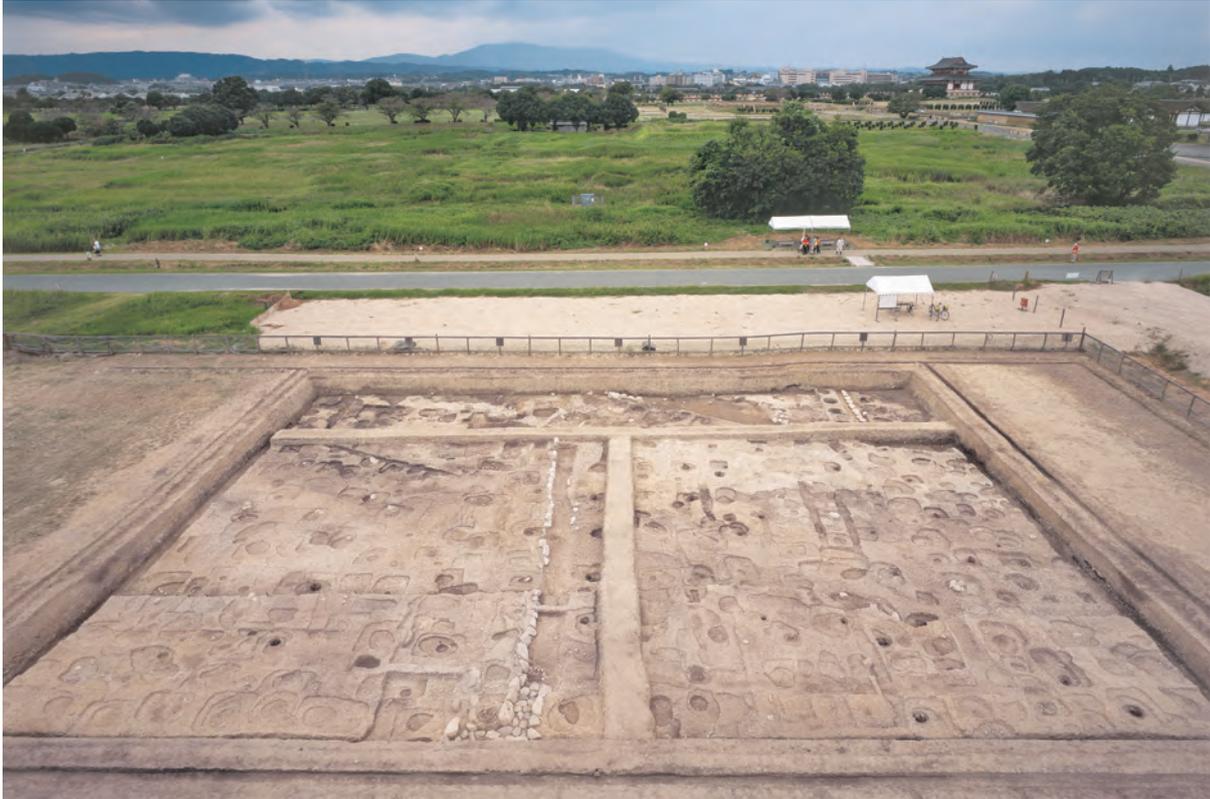
東院地区の調査（平城第469次調査）

調査区中央部の石組東西溝 SD19500 を挟んで、南北に展開する建物群を検出した。建物群は少なくとも6期に区分できる。石組溝や調査区北側（写真右側）では多量の遺物が出土した。奥に第一次大極殿をのぞむ。東から。本文 169 頁参照（撮影：中村一郎）

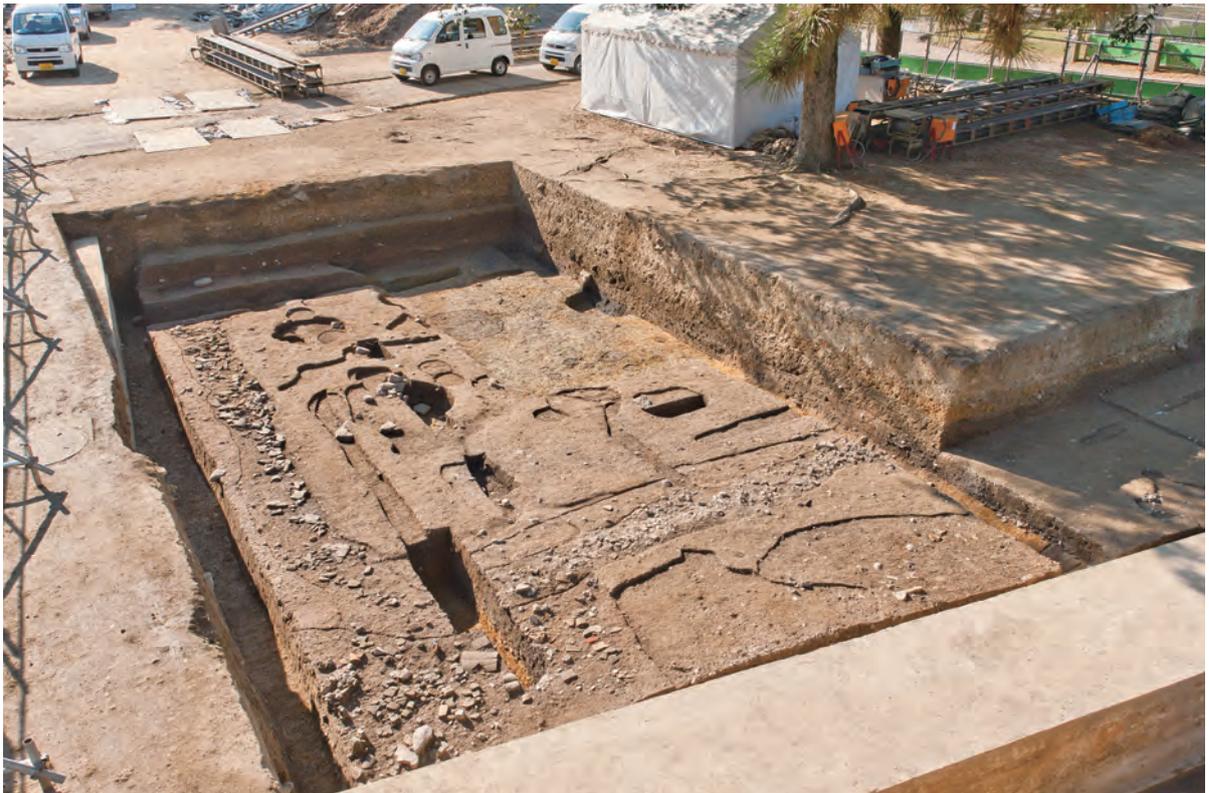
春日東塔院の調査（平城第477次調査）

春日東塔を囲む春日東塔院の東北隅の調査で、奈良国立博物館と共同で調査をおこなった。L字形に折れ曲がる区画施設の外側の雨落溝を検出した。一部、東塔の造営以前の下層遺構を検出した。北東から。
