朝堂院朝庭の調査

—第163次

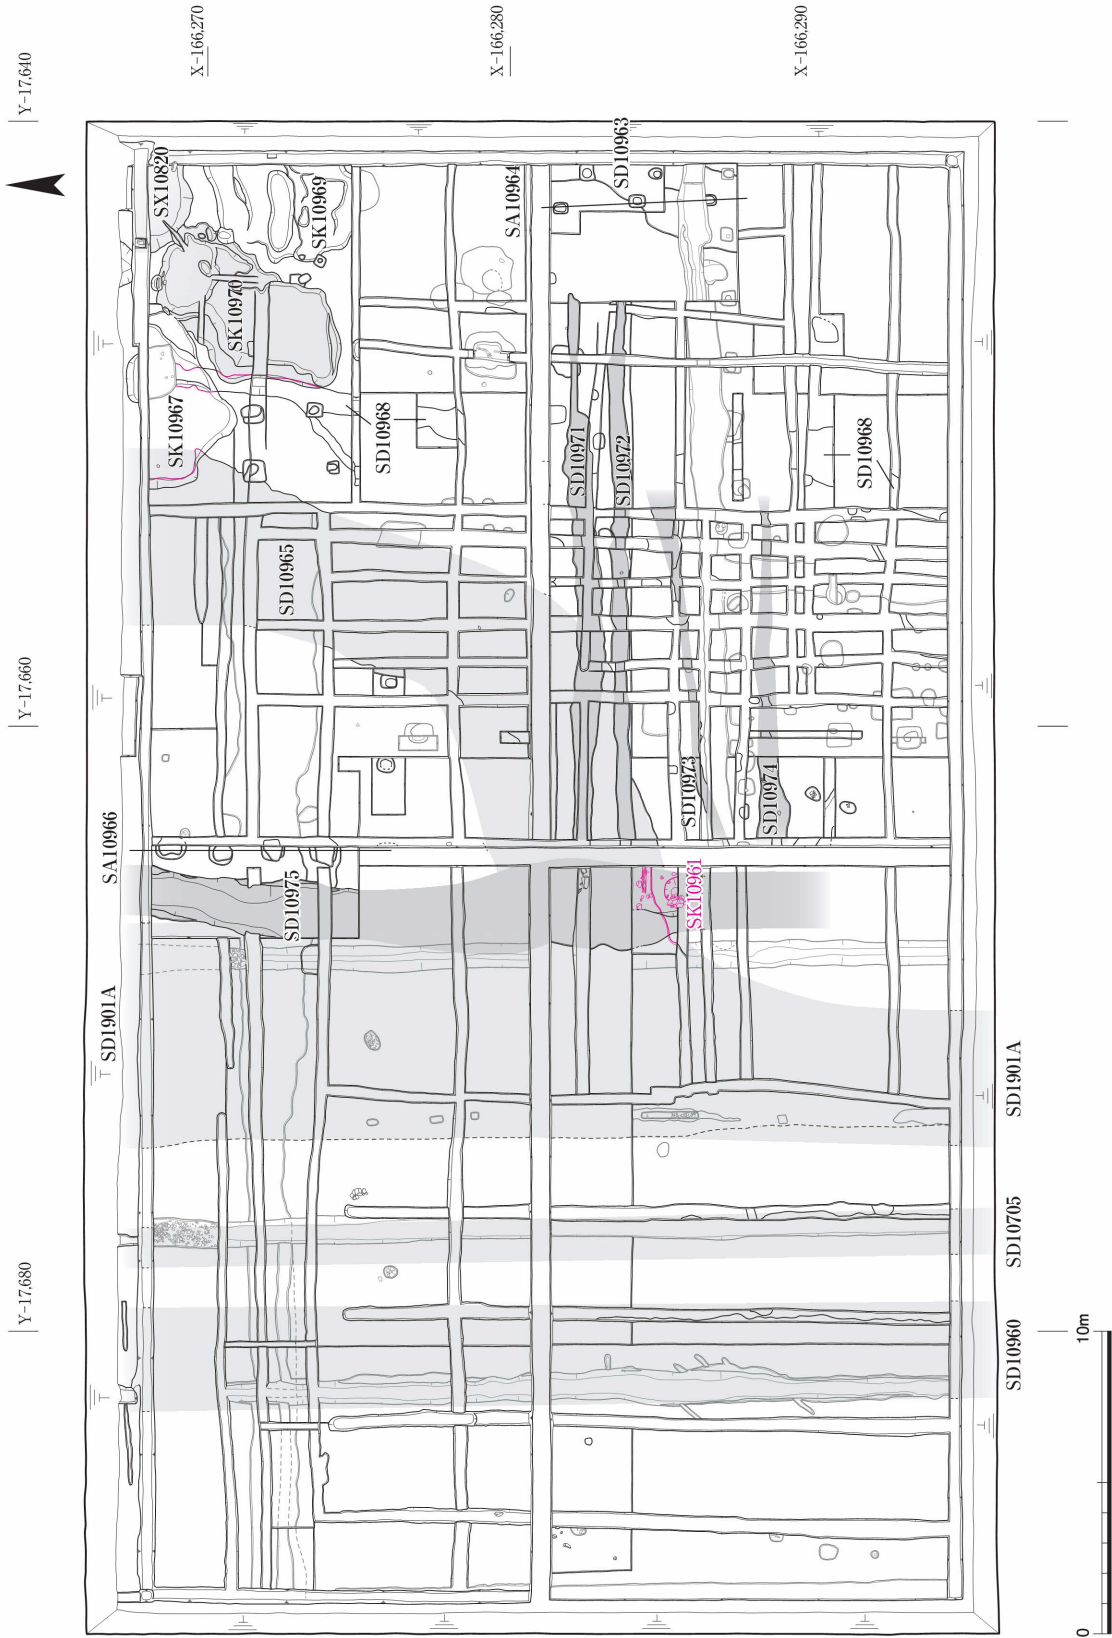
図101 第163次調査遺構図（下層） 1：250

藤原宮造営前の遺構（図101）

土坑SK10961 調査区中央やや南で検出した土坑。円形で、東西1.1m、南北0.7m以上、深さは60cm。西側部分にのみ20～40cmほどの自然石を積み上げており、現状で4段分が残る。埋土から6世紀後半の須恵器が出土した。これらの須恵器は、斜行溝SD10965出土のものと接合し、この土坑はすぐ北側を通るSD10965により上部を破壊されたと考える。

第二次整地造成前の遺構（図101）

先行朱雀大路東側溝SD10705 北と南の排水溝で確認した。調査区西端から13m東に位置する。幅1.3～1.5m、深さ50cm。第153次調査で検出した先行朱雀大路東側溝のほぼ真南に位置し、その延長部と考えられる。

南北溝SD10960 北と南の排水溝で確認した。SD10705から3.5m西に位置する素掘溝で、幅3.2～3.5m、深さ60cmを測る。第153次調査で確認したSD10796の南延長部にあたる可能性が考えられるが、溝幅はSD10796より1mほど広い。

運河SD1901A 北と南の排水溝で確認した。幅は、北側で7.5m、南側で4.5mを測り、調査区中央を南北に貫流する。藤原宮を造営する資材を運ぶための運河と考えられている。過去の調査（第18・20・148・153次調査）でも確認しており、今回の調査成果をあわせると、総延長は550m以上となる。

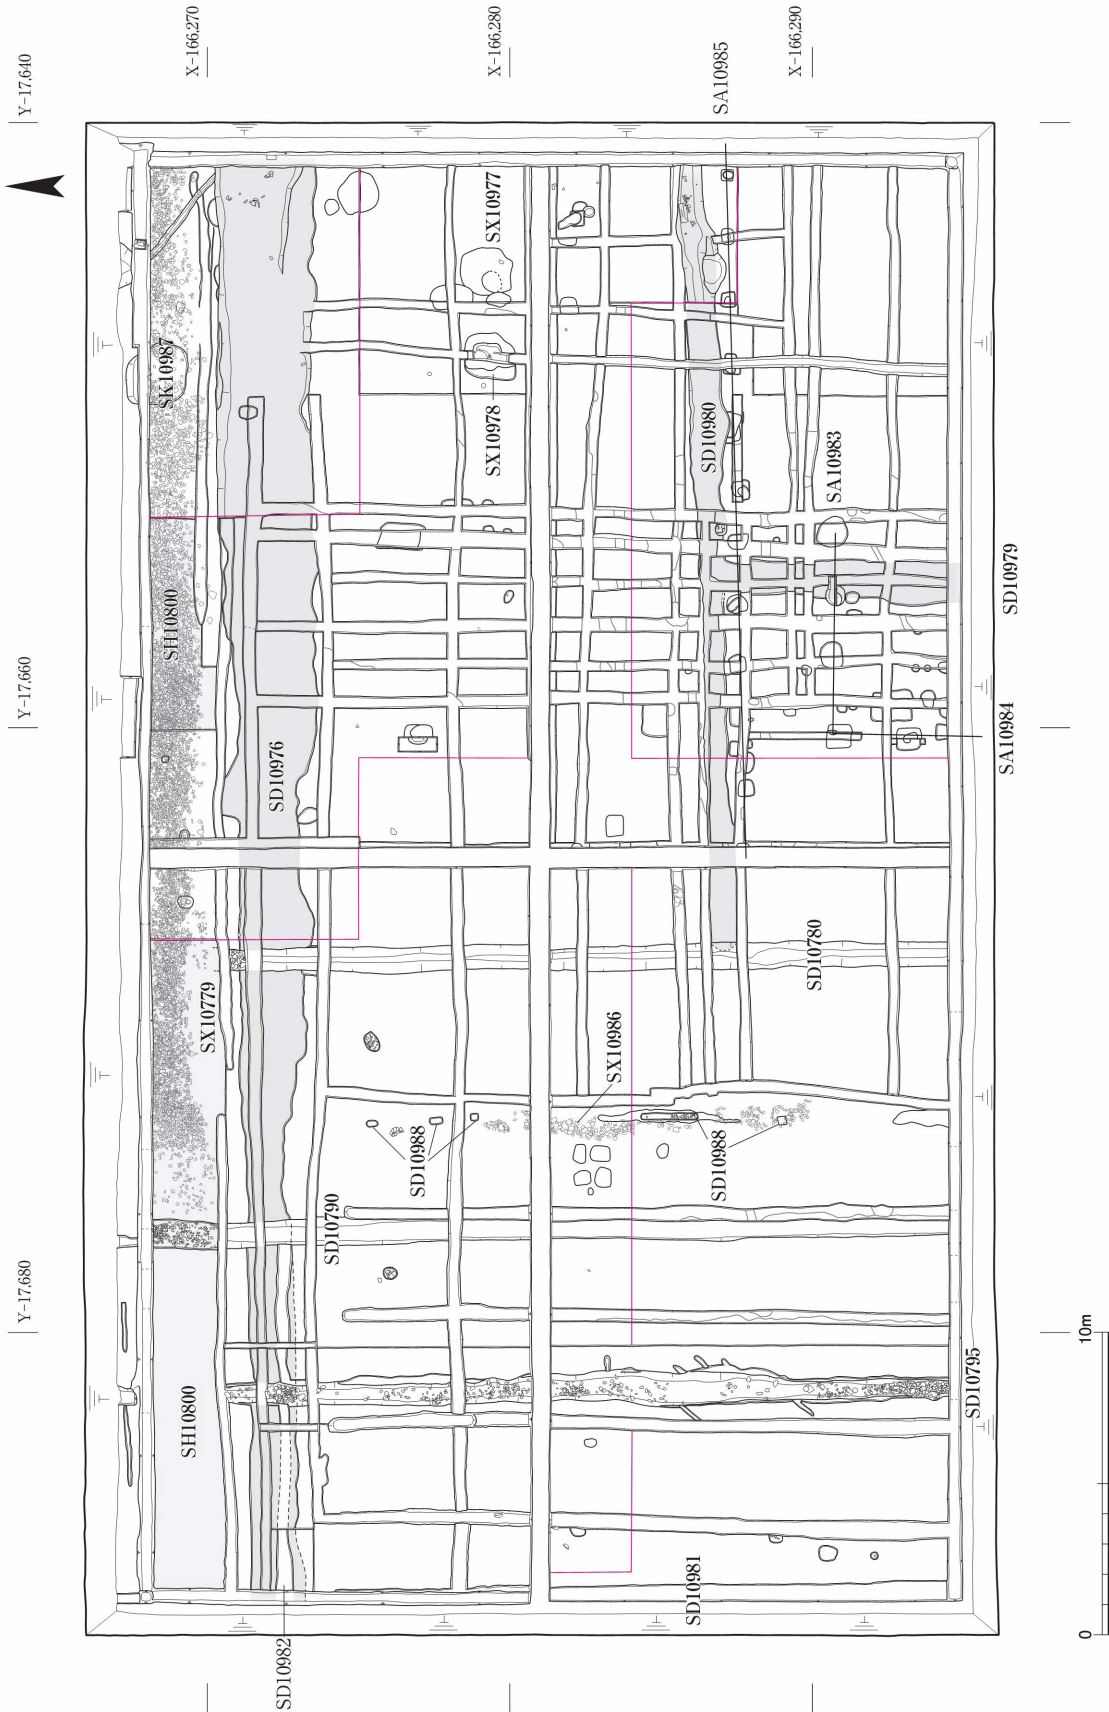
図103 第163次調査遺構図（上層） 1：250（赤枠は下層調査区範囲）

第二次整地造成後の遺構（図103）

南北溝SD10979 調査区東南部で検出した。幅1.1～2.1m、深さ55cm以上。後述するSD10980にT字状に取り付き、調査区外に南へのびる。

東西溝SD10980 調査区東南部で確認した素掘溝。幅0.8～1.2m、深さ70cmで、溝の方向は東で北に若干振れる。

藤原宮期の遺構（図103）

広場SH10800 調査区の全面に広がる礫敷の広場。礫は径5～10cmで、灰褐色砂質土、あるいは橙褐色砂質土上面に敷かれる。朝庭中央に近い調査区西側の標高が高く東側が低い。また、南北間では、北が低く南が高い。なお、運河SD1901Aの存在した部分では、その影響を受け沈下している。礫敷は、標高の低い東側や、SD1901Aの影響により沈下した部分では良好に残存するが、標高の高い西側では、残りが悪い。後世の耕作などにより削平されたためであろう。

石詰暗渠SD10780 調査区中央から3m西で検出した南北方向の暗渠。幅0.7～0.9m、深さ10～15cm。内部に径10cmほどの大ぶりの礫を詰める。第153次調査で検出したものと一連で、今回の調査部分をあわせると総延長は50m以上となる。南北の溝底の高低差は15cmほどで、南が高い。朝庭機能時に雨水等を集め、北側へ流す役割を果たしていたと考える。

広場の整備状況 今回の調査区でも、広場SH10800が礫敷で整備された状況を確認した。朝庭中央部にあたる調査区西側の約3分の2の範囲には、橙褐色の整地が第二次整地土の上に施されており、そのため標高は西側が高く、東側が低くなっている。広場全体の中でも、中央付近を周辺よりも重要視して入念に整備を施していたと理解できる。また、礫を詰めた南北暗渠SD10780・SD10790を配し、広場の排水をおこなっている状況も再確認できた。SD10790は、先行朱雀大路東側溝SD10705のほぼ真上に位置しており、礫敷整備の段階においても、朱雀大路に相当する部分が、南北溝により区画されていた可能性が考えられる。(若杉)

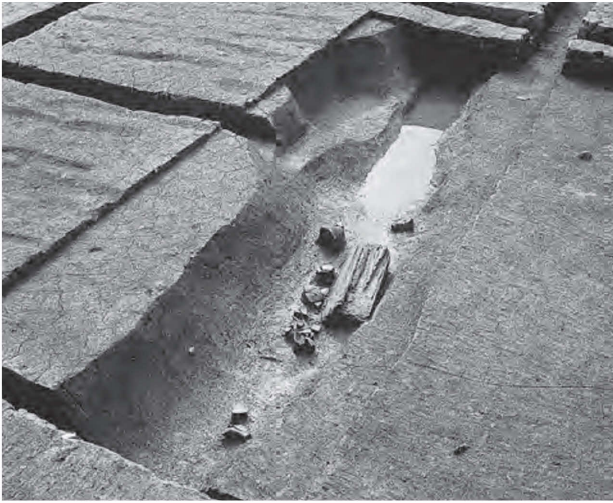
図104 SD10980木樋・土器出土状況（北東から）

SD10979とT字状に取り付く。埋土より土器や木樋が出土した。ただし、この溝に木樋が使用されていたかどうかは不明である。

SD10980からは木樋が出土した。左右の側板と底板の一部が残り、残存長は62cm。高さは15cm。また、加工木片・削屑が沼状遺構SX10820・土坑SK10970から多数出土した。植物遺体は、SX10820・SK10970などから種子が少量出土したほか、調査区各所から計140点以上のモモの核が出土した。なかでもSK10970(49点)、SD10976(33

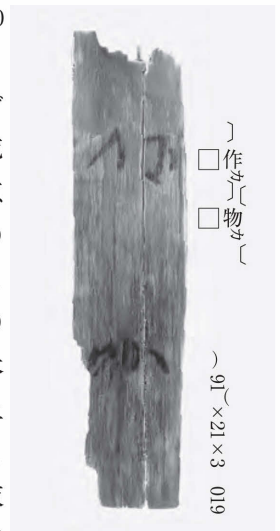
図106 SX10820出土木簡

木簡 沼状遺構SX10820から木簡1点が出土した(図106)。上端折れ、下端・左右両辺削りで、左辺の下部は一部欠損する。板目。縦方向に割れた2断片が接合する。□〔作カ〕と判断した

1文字目は、文字の上半部が削りとられ墨痕は残らない。2文字目の□〔物カ〕も傍の一部を欠く。一筆の文字と判断するが、字間の余白部分がかかなり大きいことから、熟語となるかは不明といわざるをえない。(山本 崇)

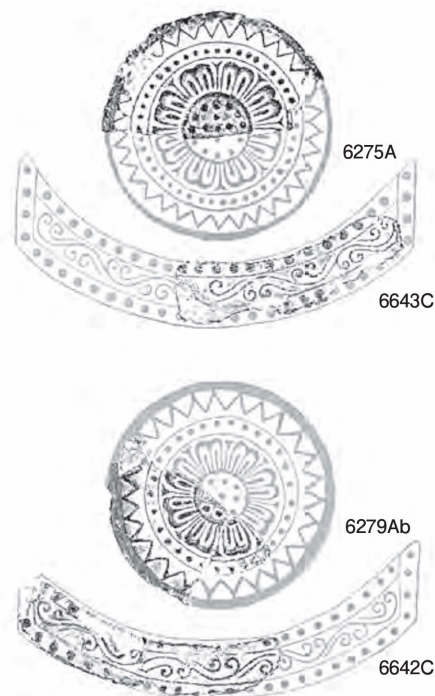
図108 第163次調査出土瓦

既往の調査成果からみて6275A-6643C、6279Ab-6642C(図108)は朝堂院回廊や礎石建物SB530の所用瓦であり、6642Aについても、今回はほとんど出土していない6233Baとセットで朝堂院回廊に葺かれたとされる(『年報 2000-II』・『紀要 2001』)。ただし本調査区東側
