藤原宮東方官衙北地区の調査（飛鳥藤原第 183 次調査）記者発表資料

独立行政法人 国立文化財機構

奈良文化財研究所 都城発掘調査部

発掘調査地 : 奈良県橿原市高殿町

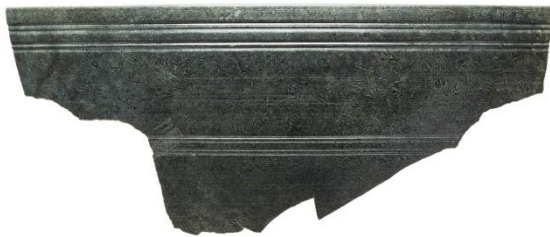
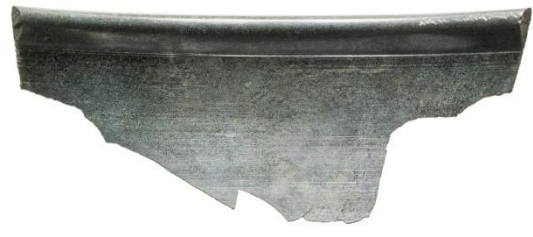
外面

内面

建物 1 の礎石抜取穴から出土した佐波理鏡

本調査区からは多数の土器と瓦が出土した。土器の多くは 7 世紀後葉～藤原宮期の土師器・須恵器である。軒瓦を含む瓦の数量は、官衙地区としては多い。また、建物 1 の礎石抜取穴から遺存状態の良好な金属製銃の破片が出土した。蛍光 X 線分析の結果、材質は銅を主体とし錫を多く含んだ高錫青銅で、形態からみて飛鳥時代の佐波理銃（さはりわん）と判明した。藤原宮内では 3 例目。
