キトラ古墳の予備調査

2001年3月の明日香村の調査に引き続き2001年12月6日、文化庁はキトラ古墳の予備調査を行った。当研究所は文化庁からの正式依頼を受け、これに協力した。

今回の調査は、前回の調査成果をふまえ、発掘および壁画保存処理の際に壁画を傷めずに石槨内へ安全に入る事ができるかどうかを検討するために実施した。そのため、南壁全体を実測し、盗掘坑の形状を知るのが主たる目的であった。また、前回よりカメラの性能が上がったこと(400万画素)、撮影用ポールの長さが長くなったこと(全長4m)などから、各所の、より詳細なデータを得るべく撮影調査を行った。その結果、南壁の幅、朱雀の位置などは判明したが、当初の目的であった盗掘坑の形状および南壁の高さは、盗掘坑からの多量の土砂の流入により正確な形状を得ることができなかった。

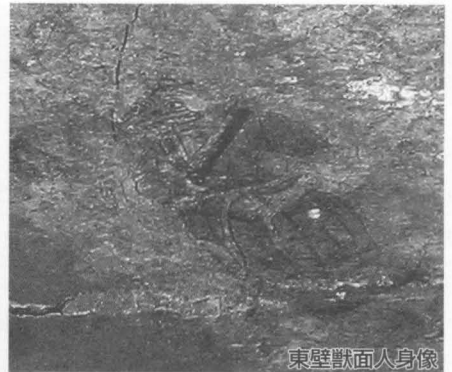
図44 東壁・西壁・天井の画像と現況

西 壁 白虎のほぼ正面からの画像が撮影できた。西壁奥の人物像らしき画像の部分撮影ができたが、顔部分は完全に剥落。漆喰の状態は白虎の頭部前方上が特にひどく、かなり浮き上がって剥落寸前である。西壁の木口部分には南壁をはめこむための削り込みらしき形跡がある。

東 壁 人物像らしきものは、検討結果から獣面人身像とほぼ断定し、十二支の寅である可能性がある。漆喰の状態は、獣面人身像の下部に剥落のおそれがあるほか、壁面に大きな漆喰のズレを確認。青龍については、前回同様、鉄分の沈着により舌、前足、胸飾り以外の部分は確認できない。

天 井 星は金箔であることを確認。日輪も金箔で表現しており、その中に黒色の図像らしきものを確認。月輪

は剥落部分以外はグレーになっており、おそらく銀箔で表現されていたと思われる。漆喰の状態は非常に悪く、海綿状になっており、各所で剥落の危険性が高い。天井石のつなぎ目には1cm程度の隙間が空いており、そこに漆喰が充填されている。

前述のように、当初の目的であった盗掘坑の形状は残念ながら明らかにできなかったが、昨年度調査では人物像と思われていた画像が獣面人身像であることが判明したほか、漆喰の状態がきわめて悪いことも再認識された。石槨内へどのように入るか、土砂をすべて除去するのか、人の目で確認するのが先決なのか、応急的に処理をするのか、等々、現時点では本調査に向けて解決すべき多くの課題を残している。
